## 2012年8月14日豪雨の状況について（第2報）（速報版）

### 2. 被害状況調査

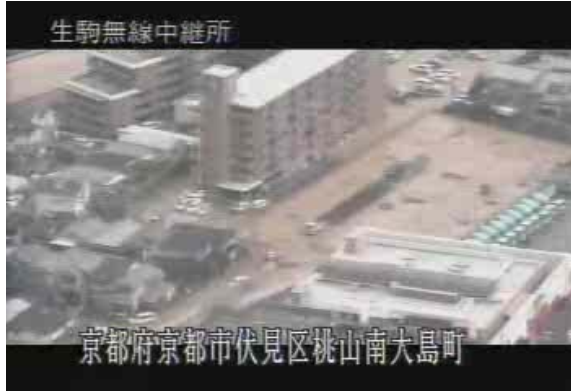
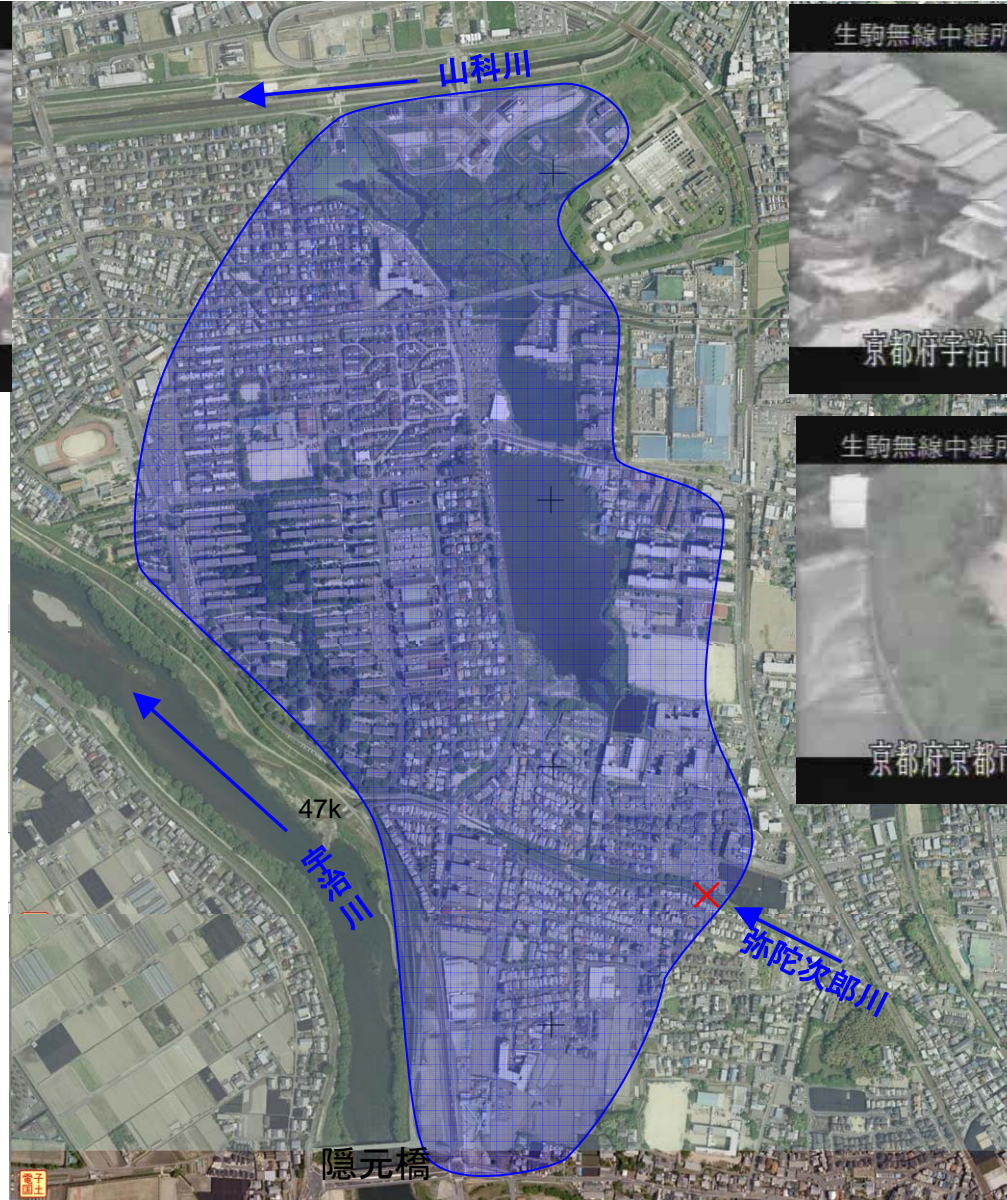
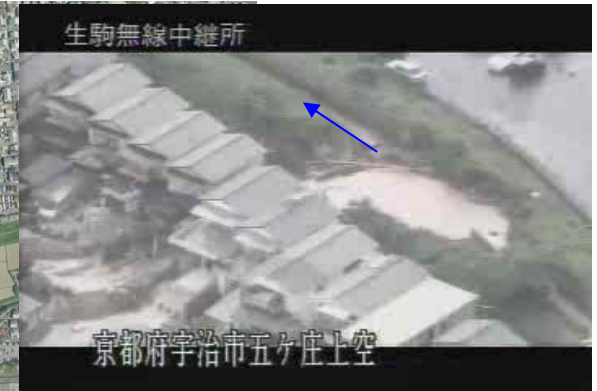
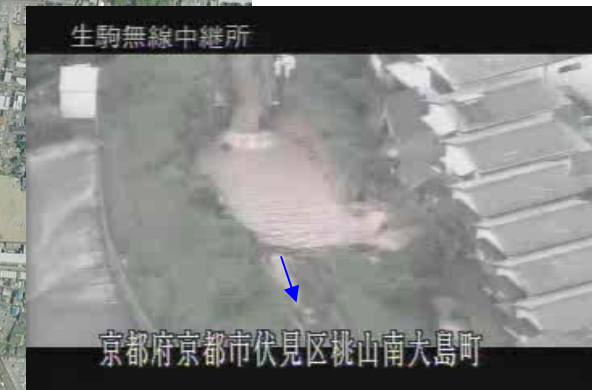
# 京都府宇治市 五ヶ庄地区

- ・ヘリによる上空調査により約150haで浸水被害を確認。
- ・支川弥陀次郎川で破堤による浸水被害を確認。
- ・淀川河川事務所及び福知山河川国道事務所から排水ポンプ車を計2台派遣し、排水作業を実施予定。（各30m<sup>3</sup>/分の計60m<sup>3</sup>/分）

15:00時点 ヘリ映像により確認
