歴史

—平城宮跡南門の復原

平城宮跡の復原整備の概要

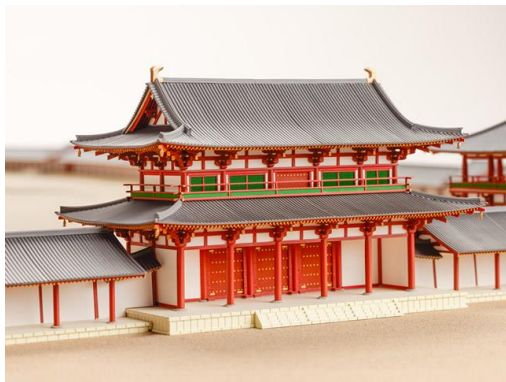
◀ 平城宮跡南門の完成模型

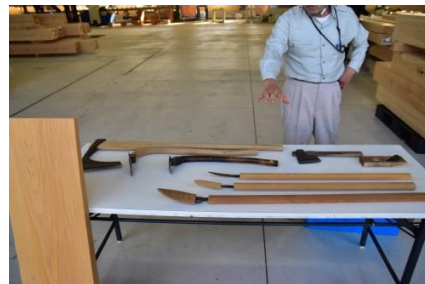
木工事では、伝統的な工法として、古代の大工道具を使用しています。右の写真のように手斧（ちょうな）や槍鉋（やりがんな）も用いて各部材の仕上げを行っています。

- ▲実際に使用している道具
- ◀ 槍鉋を用いて部材を仕上げる様子
- ▼ 麻の布目を再現した平瓦

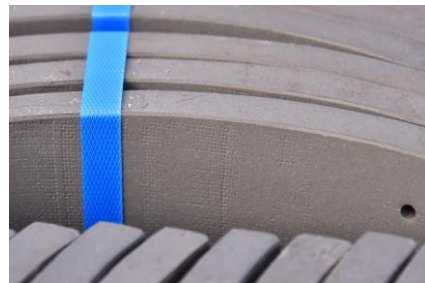
木工事の他にも様々な特徴があります。瓦製作もその一つです。平瓦には、凹面に「布目」と呼ばれる古代の瓦に残っていた布の模様を意図的に再現しています。凸面には「縄目」と呼ばれる縄をまいた棒状の道具で粘土を叩き締めた痕跡を再現しています。
