堤防の整備率

○ 九頭竜川、北川では洪水を安全に流すための堤防整備を実施しています。

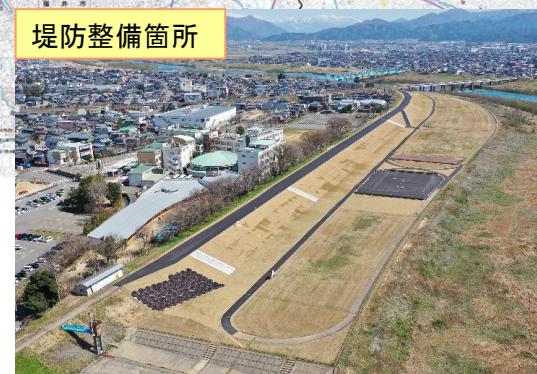
堤防整備箇所

拡築工事の実施（九頭竜川天池地区）

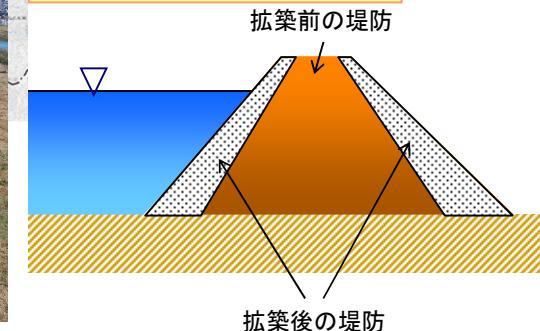
堤防断面形状確保イメージ

堤防の整備（堤防拡幅）とは本来堤防が有するべき計画の断面積（高さ・幅含む）を満足していない堤防について、盛土等を施し、計画断面を築造する整備です。

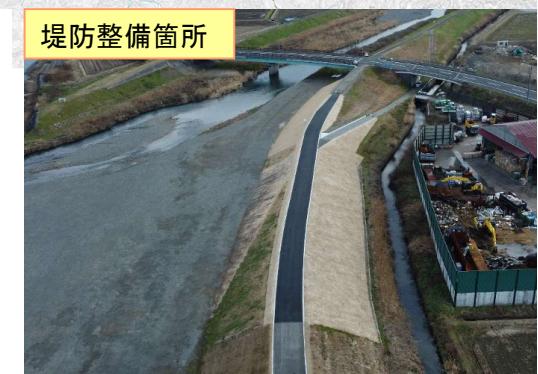
堤防整備箇所

拡築工事の実施（北川平野地区）
