小型UAVを用いた空中写真撮影 のための試験飛行を実施しました

—災害発生後の迅速な現地状況の把握に向けて—

～大規模土砂災害対策技術センター～

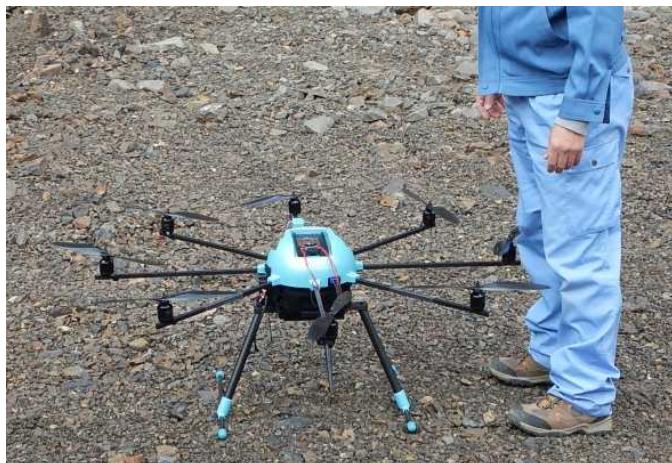
試験飛行に使用したUAV

■試験では実際の運用場面を想定して準備から飛行までにかかる時間を測定とともに、撮影高度や飛行速度による違いなどを確認し、UAVの実用性を検証しました。

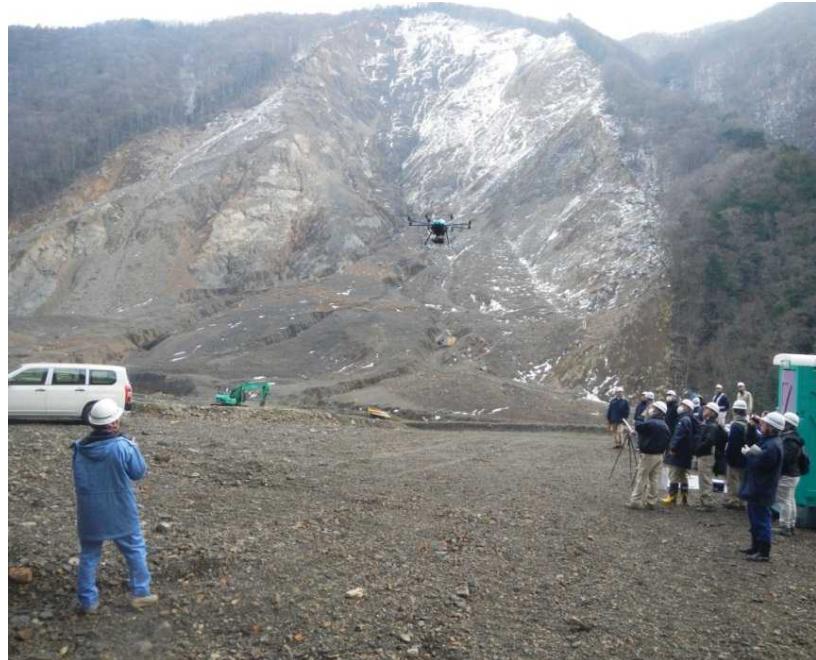
試験飛行の様子（赤谷深層崩壊地）

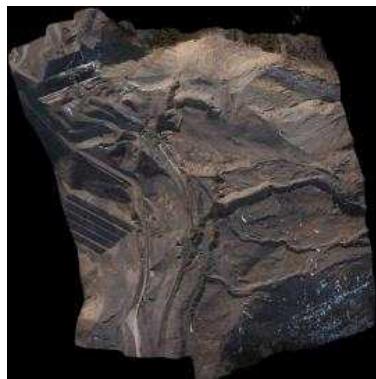
■今回UAVで撮影した写真を組み合わせ、現地の垂直画像を作成することができました。

UAVで撮影した写真から得られた垂直画像

これにより、通常の飛行機やヘリによる現地調査に比べて低コストかつ簡易に現地の全体像を把握できる可能性が示されました。
