新宮川水系（熊野川）河川整備計画（原案）

令和 3 年 1 2 月

近畿地方整備局

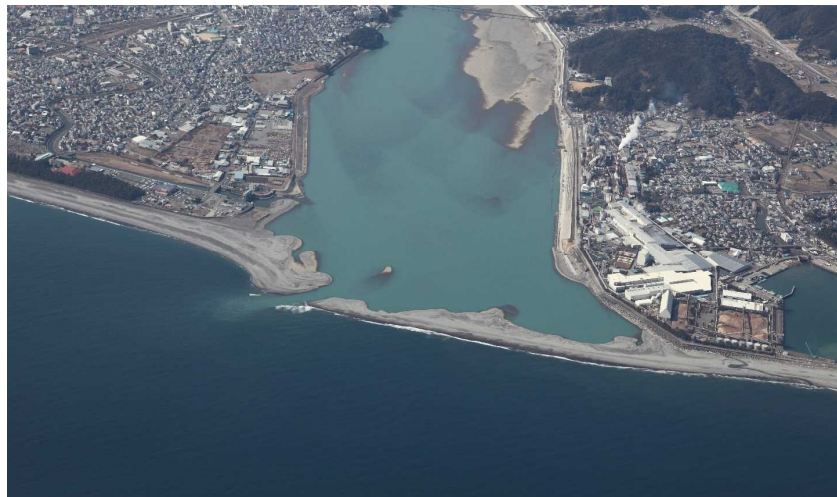
図-1.2 河口砂州

流域の地形は、中央部に八剣山（1,915m）を主峰とする大峯山地が南北に走り、東側に日出ヶ岳（1,695m）を主峰とする台高山地、西側に伯母子岳（1,344m）を主峰とする伯母子山地が南北に走り、「近畿の屋根」とも呼ばれる。流域内ではこれらの急峻な山岳地帯が多くを占める一方で、平地は熊野川の河口域に限られている。また、熊野川の河口部には砂州が発達している（図-1.2）。

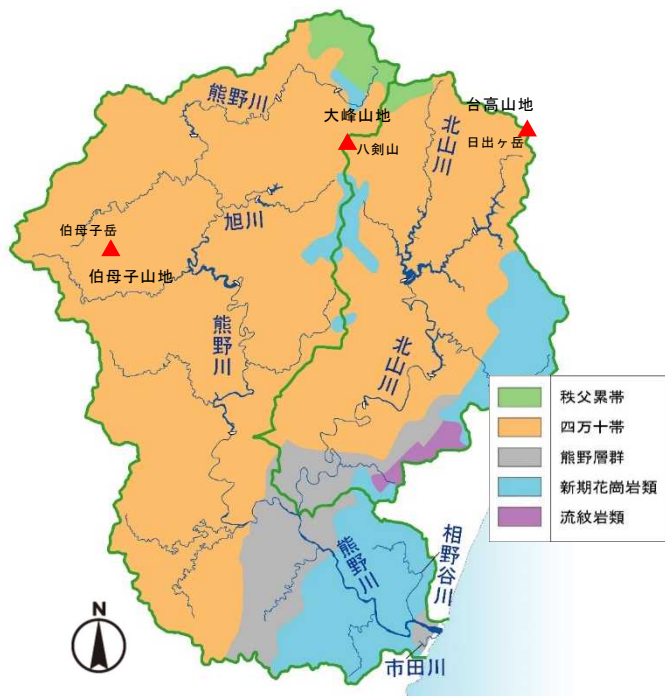
近畿地方土木地質図(H15)より
 図-1.4 流域の地質

流域の地質は、流域北部に秩父累帯、中央部に四方十帯、南部に新期花崗岩類が広く分布し（図-1.4）、風化が進み崩壊箇所が多く見られる（図-1.5、図-1.6）。川沿いには特徴的な柱状節理（図-1.7）が見られる。

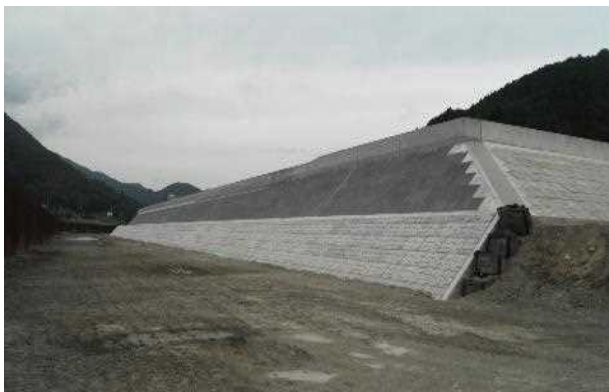
図－2.3 相野谷川輪中堤（高岡地区）

相野谷川では、昭和 54 年（1979 年）から平成 17 年（2005 年）にかけて河道を直線化する捷水路整備事業にあわせて堤防を整備したが、平成 9 年（1997 年）7 月台風 9 号に伴う浸水被害の発生を契機に、平成 13 年（2001 年）から水防災対策特定河川事業により鮎田、高岡、大里地区に T.P. +9.5m の輪中堤を整備した。その後、平成 23 年（2011 年）9 月洪水により輪中堤を超えて浸水被害が発生したため、再度災害防止の観点から、T.P. +10.7m の高さにかさ上げを実施した。（図－2.11）河道については、低水護岸整備が完了していない箇所が残っている。

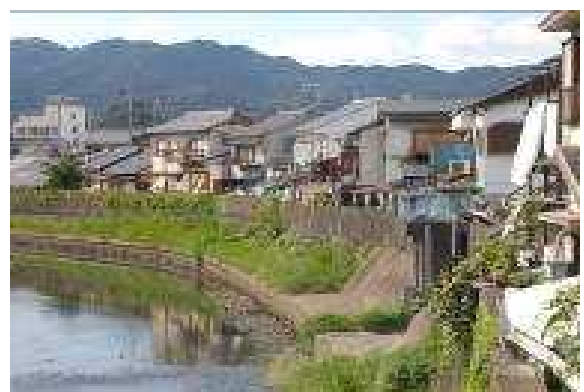
図－2.4 市田川特殊堤

堤防の中には、背後地の制約から自立式特殊堤構造の堤防区間（図－2.4、図－2.5）があるが、築堤後長時間の経過により老朽化が懸念されるため、堤防点検により状態を把握のうえ必要に応じて老朽箇所の補修が必要である。

市田川での特殊堤部における石積護岸において劣化が著しいため、常時の監視および出水中の漏水等の監視を実施するとともに、必要に応じて補修等を行う。

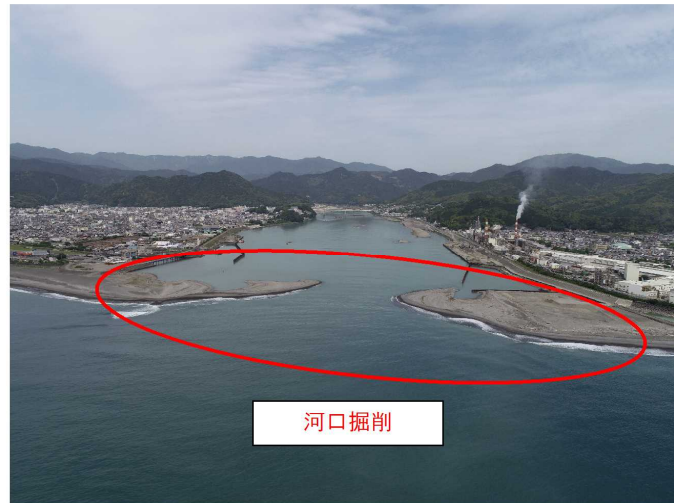
図-4.3 河口砂州掘削

また、熊野川の出発水位および市田川の合流水位を低下させるために、河口砂州高を概ね T.P. +3.0m 以下となるように掘削を実施する。
