新宮川水系（熊野川）河川整備計画（案）

令和 4 年 2 月

近畿地方整備局

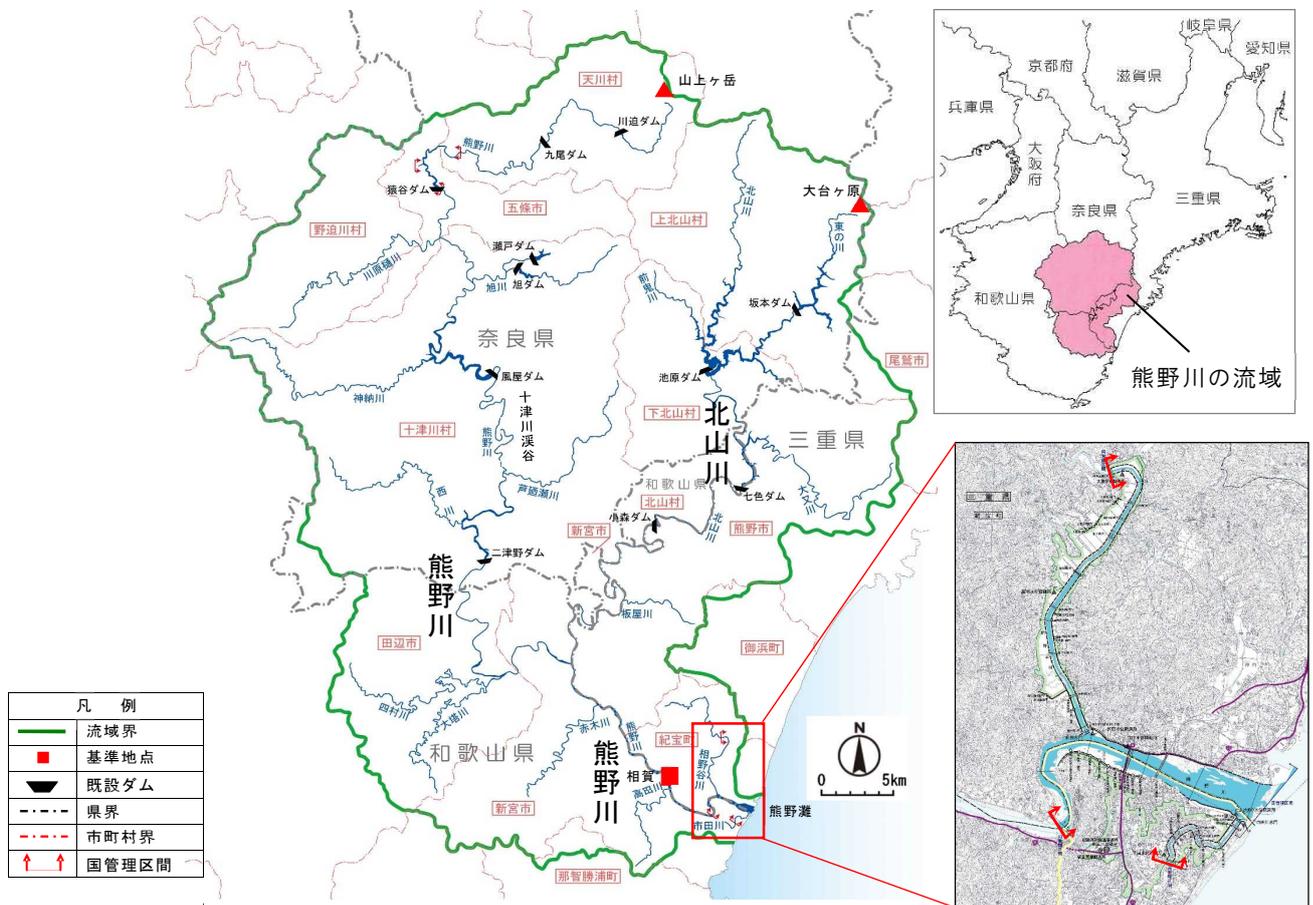
図-1.1 流域図

熊野川（水系名：新宮川、河川名：熊野川）は、その源を奈良県吉野郡天川村の山上ヶ岳（標高 1,719m）に発し、大小の支川を合わせながら十津川渓谷を南流し、和歌山県新宮市と三重県熊野市の境界で大台ヶ原を水源とする北山川を合わせ熊野灘に注ぐ、幹川流路延長 183km、流域面積 2,360km² の一級河川である（図-1.1、表-1.1）。

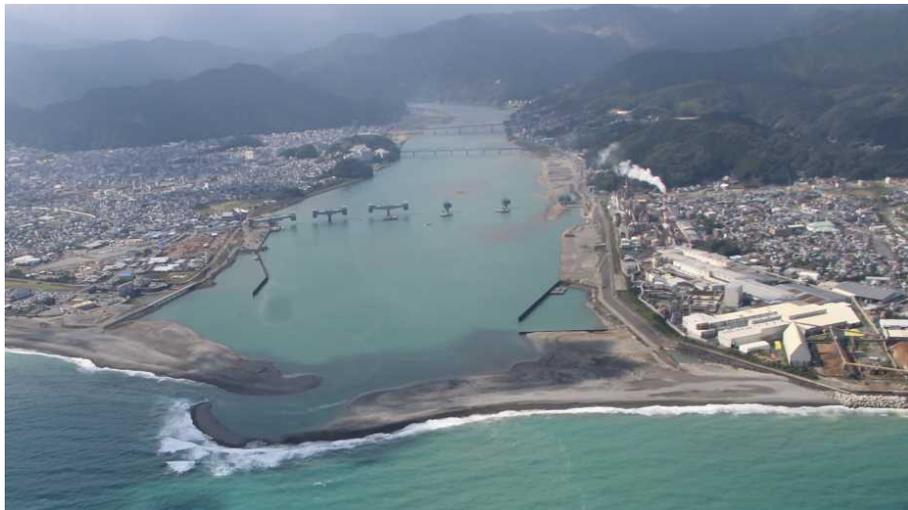
図-1.2 河口砂州 (令和3年10月)

流域の地形は、中央部に八経ヶ岳(八剣山) (1,915m) を主峰とする大峯山地が南北に走り、東側に日出ヶ岳 (1,695m) を主峰とする台高山地、西側に伯母子岳 (1,344m) を主峰とする伯母子山地が南北に走り、「近畿の屋根」とも呼ばれる。流域内ではこれらの急峻な山岳地帯が多くを占める一方で、平地は熊野川の河口域に限られている。また、熊野川の河口部には砂州が発達している (図-1.2)。

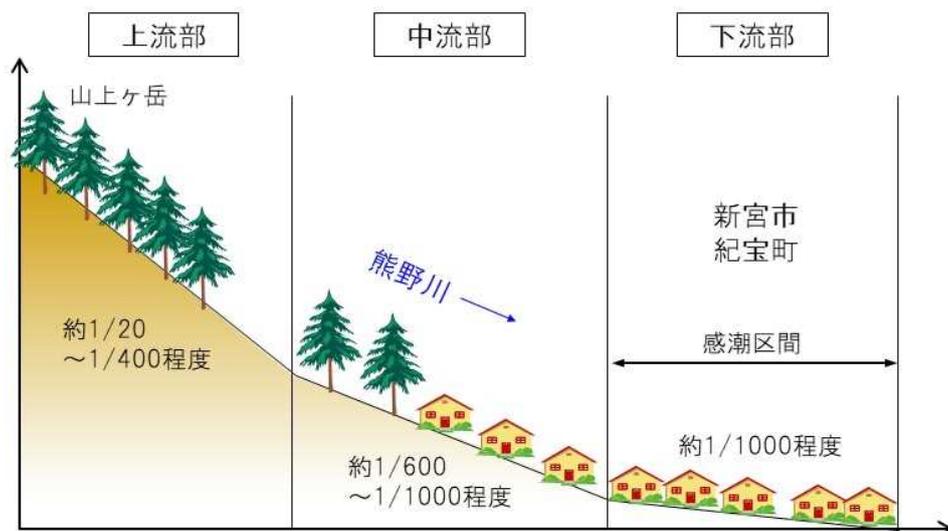
図-1.3 熊野川河床勾配イメージ図

熊野川の河床勾配は、上流部 (山上ヶ岳～二津野ダム地点) で約 1/20～1/400 程度、中流部 (二津野ダム地点～国管理区間境界地点) で約 1/600～1/1,000 程度、下流部 (国管理区間境界地点～河口部) で約 1/1,000 程度となっている (図-1.3)。

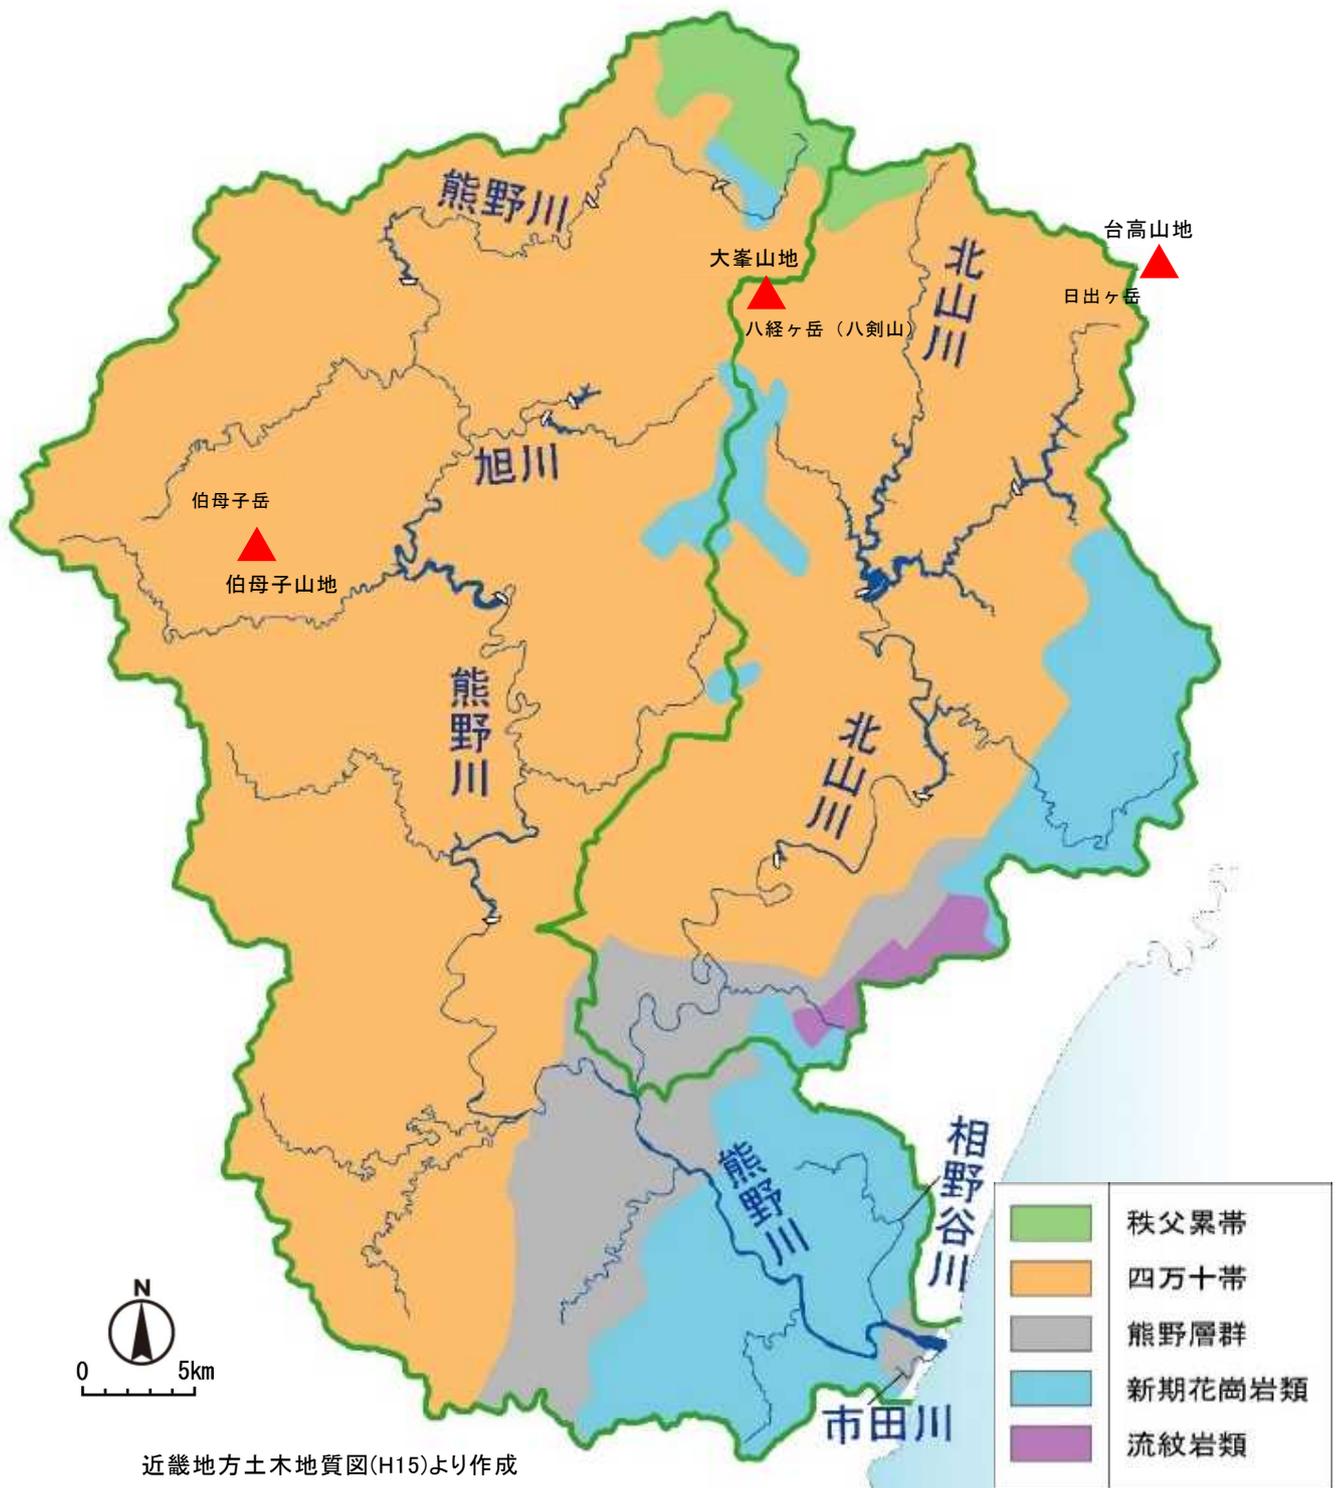
図-1.4 流域の地質

流域の地質は、流域北部に秩父累帯、中央部に四方十帯、南部に新期花崗岩類が広く分布し (図-1.4)、風化が進み崩壊箇所が多く見られる (図-1.5、図-1.6)。川沿いには特徴的な柱状節理 (図-1.7) が見られる。

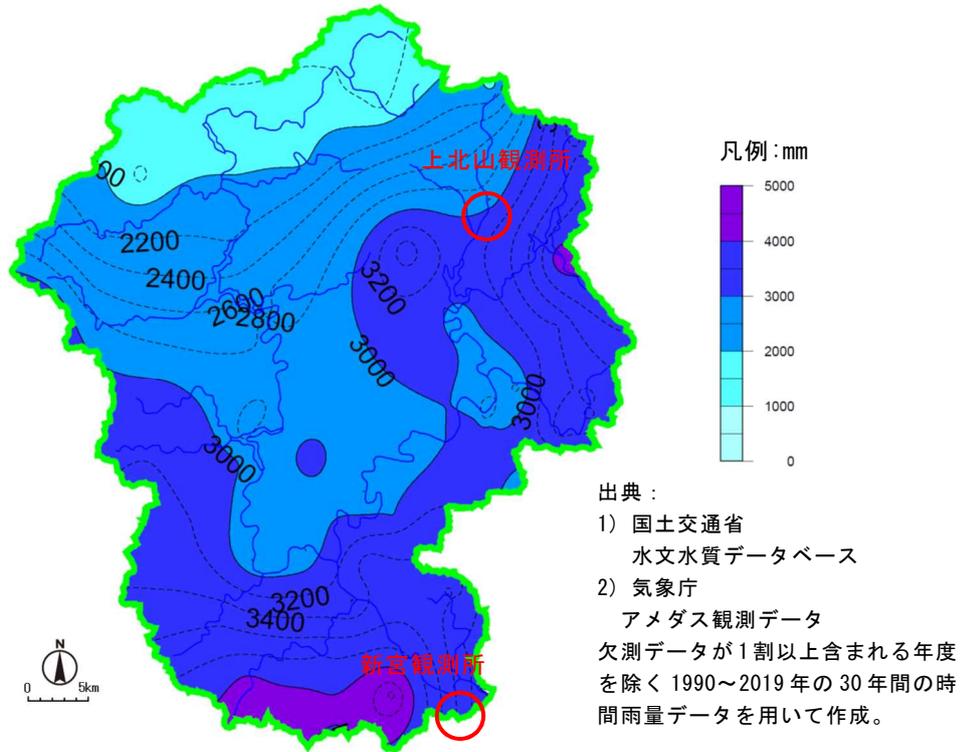
図-1.8 年降水量の分布（1990～2019年の平均値）

流域の気候は、温暖多雨の南海気候区なんかいきこうくに属し、本州有数の多雨地帯である。降水量は多いが、晴天日数、日照時間にも恵まれており、一降雨あたりの降水量が多い。流域の年降水量は、約2,800mmであり我が国の平均値の約1.6倍となっている。また、流域内では、西側に比べ海岸に近い東側で降水量が一層、多くなっている（図-1.8、図-1.9）。

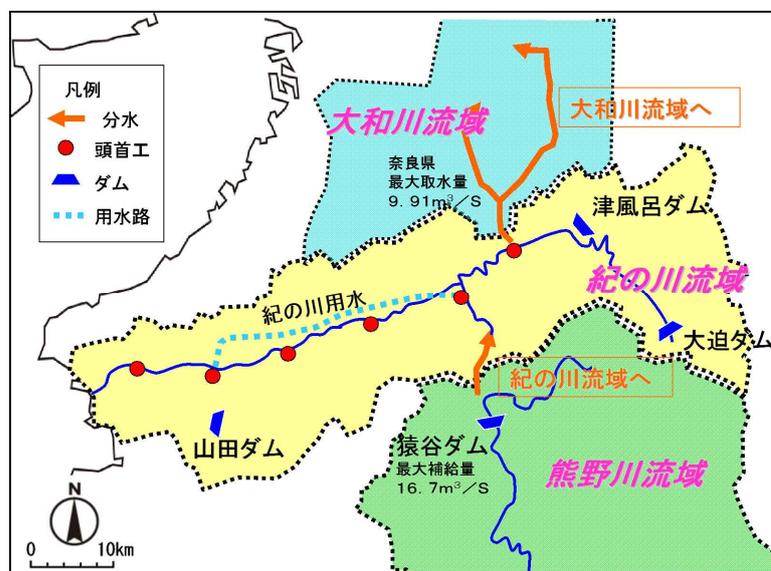
図-1.37 十津川・紀の川総合開発事業 概要図

流域内のダムは全てが発電を目的としており、中でも坂本ダムは流域外へ発電用として分水し、猿谷ダムは前述の「十津川・紀の川総合開発事業」における紀の川(吉野川)への分水施設として、発電およびかんがい用として利用されている(図-1.37)。

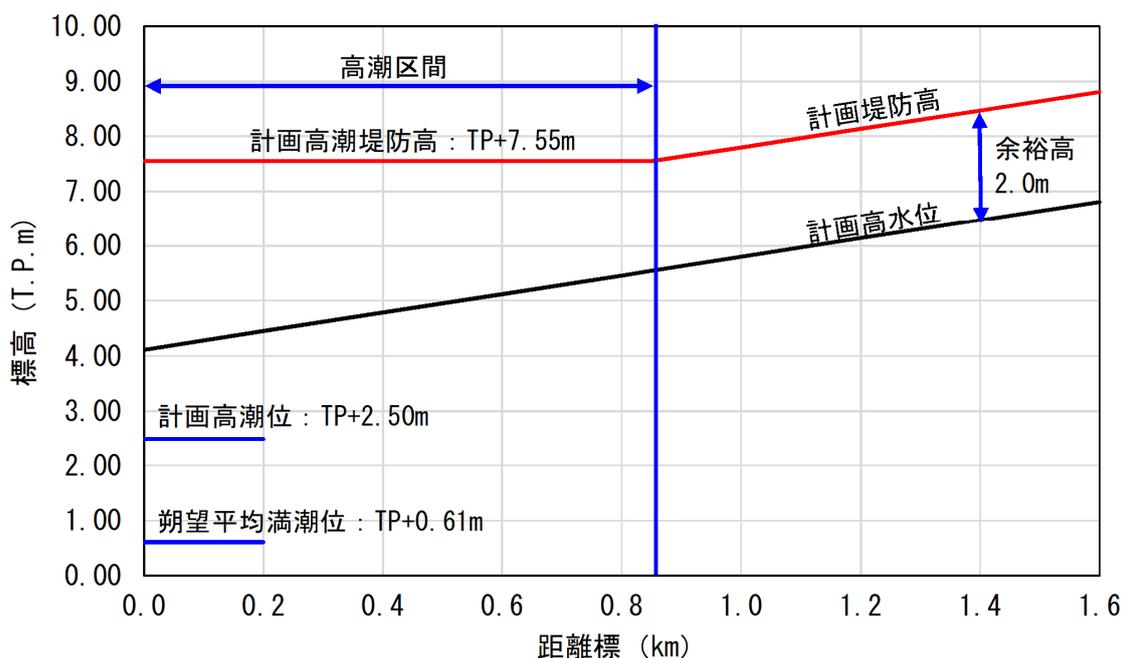
図-2.1 計画高潮堤防高

平成 23 年 (2011 年) 9 月洪水では相筋地区の堤防からの越水や、池田地先の堤防未整備区間の溢水等により新宮市内で浸水被害が発生した。このため、河川激甚災害対策特別緊急事業により越水した相筋地区では堤防の浸透・裏法の強化対策を、池田地先等の未整備区間では堤防を整備した。また、^{やぶち}矢瀨地区等の堤防高が不足する区間では計画高潮堤防高まで堤防を整備した (図-2.1、図-2.2)。

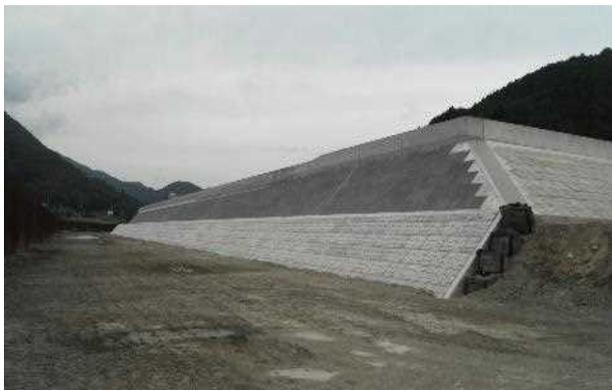
図-2.3 相野谷川輪中堤（高岡地区）

相野谷川では、昭和 54 年（1979 年）から平成 17 年（2005 年）にかけて河道を直線化する捷水路整備事業にあわせて堤防を整備したが、平成 9 年（1997 年）7 月洪水に伴う浸水被害の発生を契機に、平成 13 年（2001 年）から水防災対策特定河川事業により鮎田、高岡、大里地区に T.P. +9.5m の輪中堤を整備した。その後、平成 23 年（2011 年）9 月洪水により輪中堤を超えて浸水被害が発生したため、再度災害防止の観点から、T.P. +10.7m の高さにかさ上げを実施した（図-2.3）。河道については、低水護岸整備が完了していない箇所が残っている。

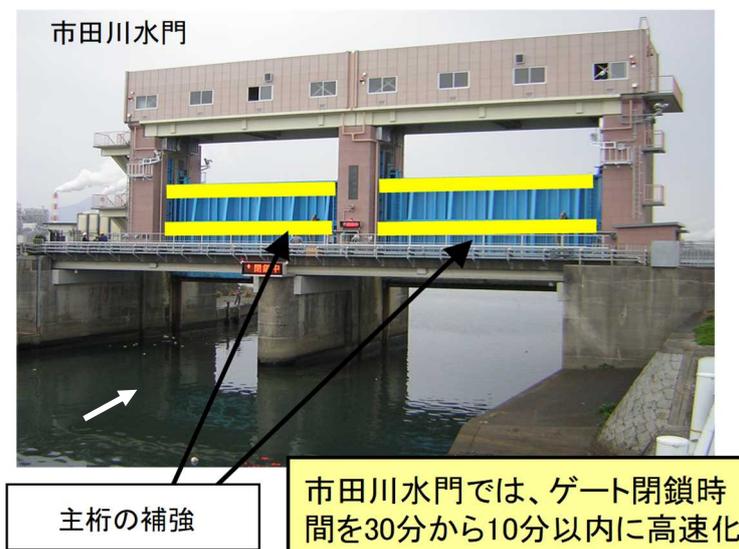
図-2.6 市田川水門における耐震対策

現在までに地震および津波対策として、市田川水門における施設画面上の津波による堤内地の浸水防止を目的とした耐震補強およびゲート開閉の自動化・高速化を実施した(図-2.6)。しかし、熊野川や相野谷川沿川の堤防および樋門・樋管、鮎田水門等の耐震対策については未完了であるため、耐震性能の照査を実施し、適切な対策が必要である。

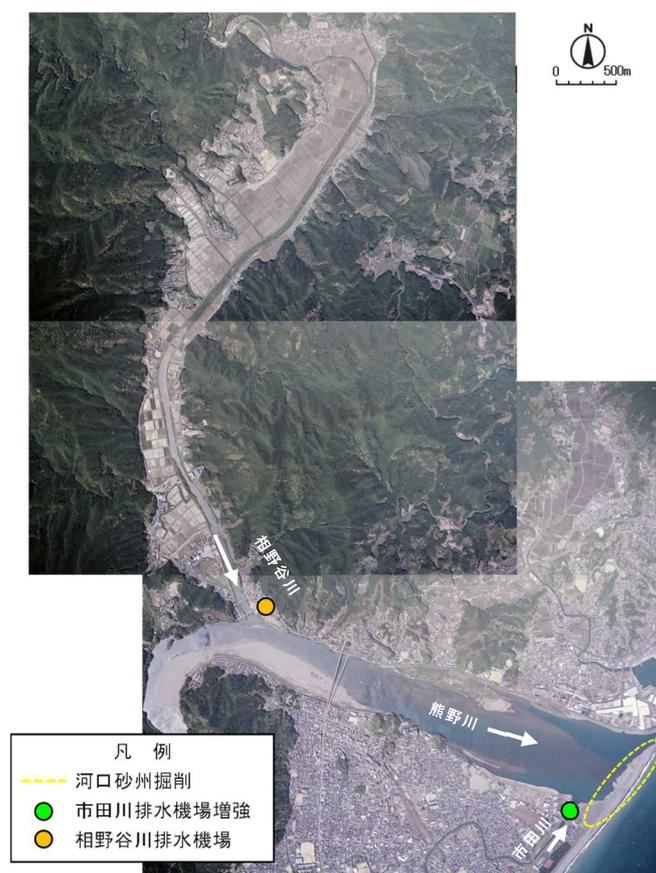
図-2.7 内水対策実施箇所（河川激甚災害特別対策緊急事業、市田川流域大規模浸水対策計画）

相野谷川では、平成 23 年（2011 年）9 月洪水に伴う甚大な被害を受け、河川激甚災害対策特別緊急事業として相野谷川排水機場の耐水化を行った（図-2.7）。その後、本川での河道掘削による水位低減効果も踏まえると平成 23 年（2011 年）9 月洪水と同規模の洪水に対しても輪中堤高以下での流下が可能となったが、洪水時の水位を計画高水位以下とするためには、熊野川本川のさらなる水位低下対策が必要である。

市田川では、「市田川流域大規模浸水対策計画」に基づき、市田川排水機場増強等を実施中であるが、横断工作物により一部区間で流下が阻害されている状況である。また、本川との合流部である河口部には河口砂州が発達しており、洪水時に河川水位が上昇する要因となるため、河口砂州の高さを適切に管理するとともに、洪水時のフラッシュを促進するための対策を今後も継続的に実施していく必要がある（図-2.7）。

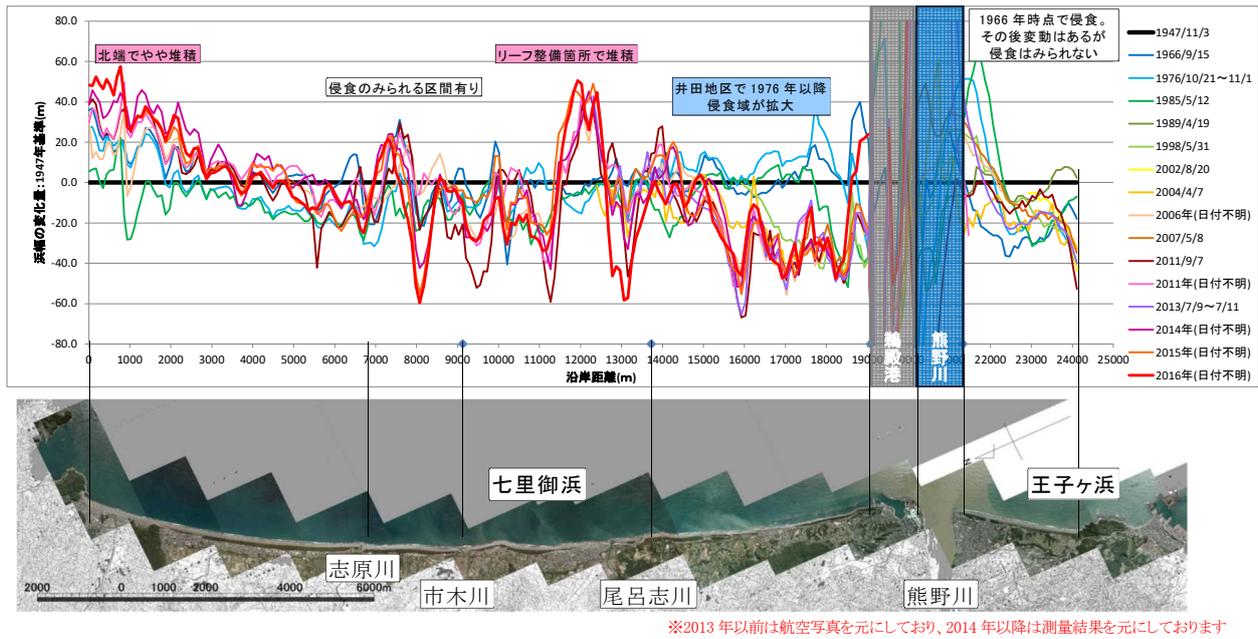
図-2.19 七里御浜・王子ヶ浜の浜幅経年変化（昭和22年（1947年）との比較）

海岸域では、ダム群建設および砂利採取に起因する流域からの流出土砂量の変化と鵜殿港防波堤建設（昭和50年代以降）による沿岸漂砂量の変化が影響し、左岸側の七里御浜で約5kmにわたり汀線が最大60m、平均でも20m以上後退しており、ウミガメ上陸・産卵の減少が懸念されている。そこで、侵食対策として人工リーフや養浜を実施し、熊野川の掘削土砂の一部を養浜材として活用している。なお、人工リーフ整備箇所では侵食が抑制されるなどの効果が認められている（図-2.19）。

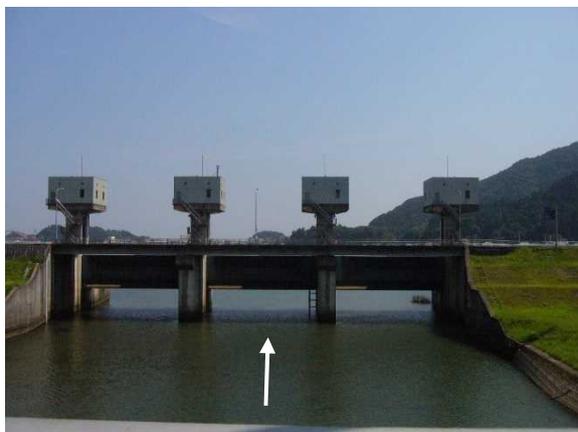
図-2.35 鮎田水門（相野谷川合流点）

熊野川は、河口から約 50km に位置する二津野ダムまで横断工作物がなく、連続的な環境となっており、アユ、カマキリ（アユカケ）、ウツセミカジカ（降海回遊型）等多くの回遊魚が生息する。下流部で合流する相野谷川および市田川との合流部には水門が整備されているが、平常時は開放されており、支川との水域の連続性も確保されている（[図-2.35](#)、[図-2.36](#)）。

相野谷川について、鮎田水門の耐震対策を実施する（図-4.7）。また、本対象区間にある樋門等の構造物について、耐震性能照査を行い、その必要性・緊急性を勘案の上、耐震対策を実施する。

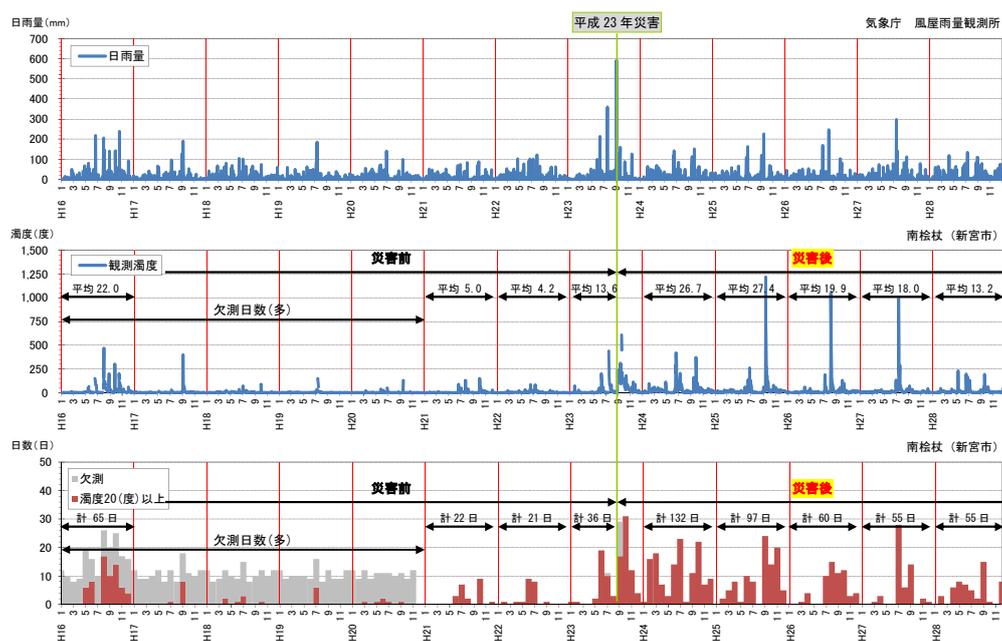
図-2.47 濁度状況—南桧杖(新宮市)

濁水問題は昭和40年（1965年）頃から問題視され始め、その後、ダム管理者による濁水長期化軽減対策が開始され、昭和51年（1976年）に風屋ダム、平成3年（1991年）に池原ダムにおいて表面取水設備が設置されて、濁水早期排出および表面の低濁度水取水の組合せによる対策の実施等により改善が進められた。しかしながら、平成23年（2011年）9月洪水で流域が荒廃し、再び濁水の長期化による河川景観等への影響が課題となった。平成30年（2018年）に風屋ダムの表面取水設備が改造されたこと等で一定の効果が発揮されたが、各関係機関が連携しさらに濁水およびその長期化を抑制する取組を推進する必要がある（図-2.47）。

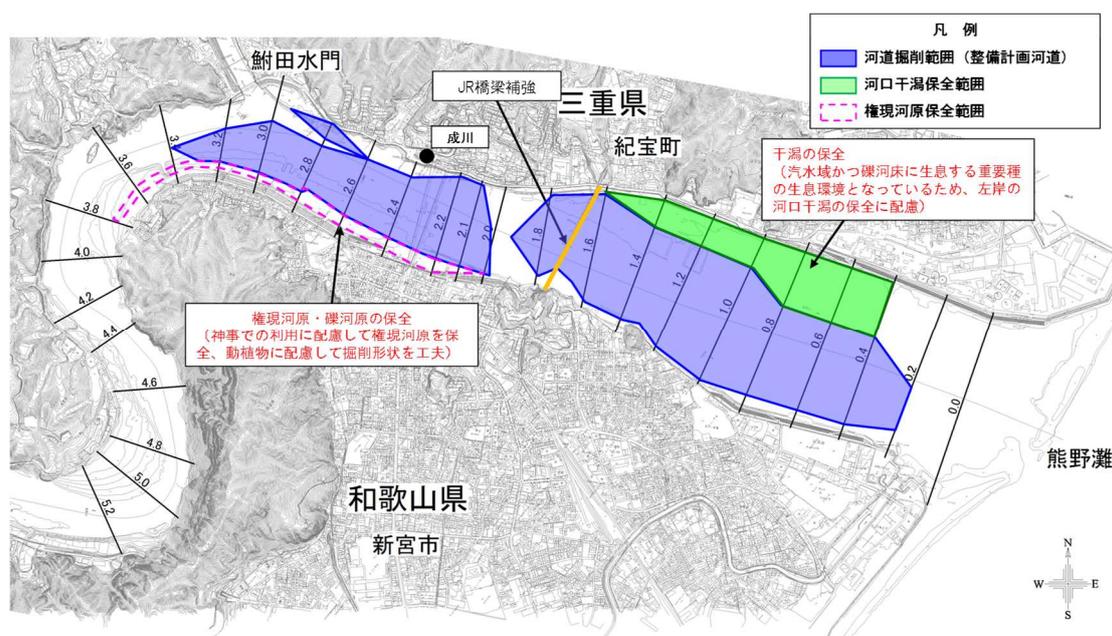
図-4.1 河道掘削イメージ(平面図)

河川名		施行の場所		機能の概要
熊野川	左岸	矢淵～鮎田	0.0k～3.4k	流下断面の増大による 流下能力の向上
	右岸	あけぼの～相筋	0.0k～3.4k

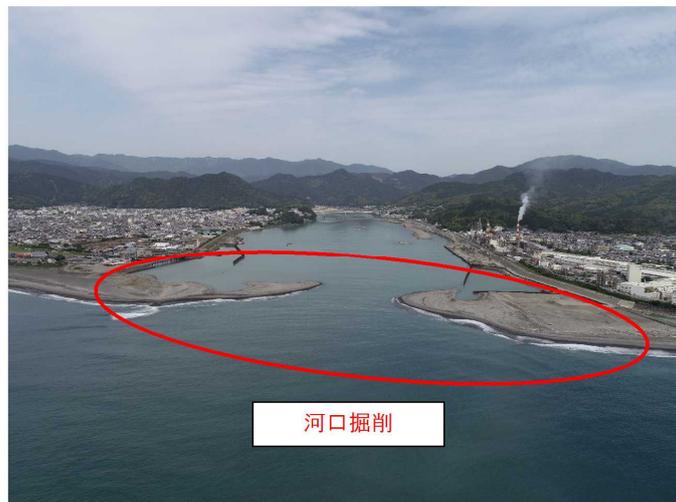
図-4.3 河口砂州掘削 (平成 30 年 5 月)

河口砂州は、熊野川の出発水位および市田川の合流水位を低下させるために、砂州高を概ね T.P. +3.0m 以下となるように掘削を実施する (図-4.3)。

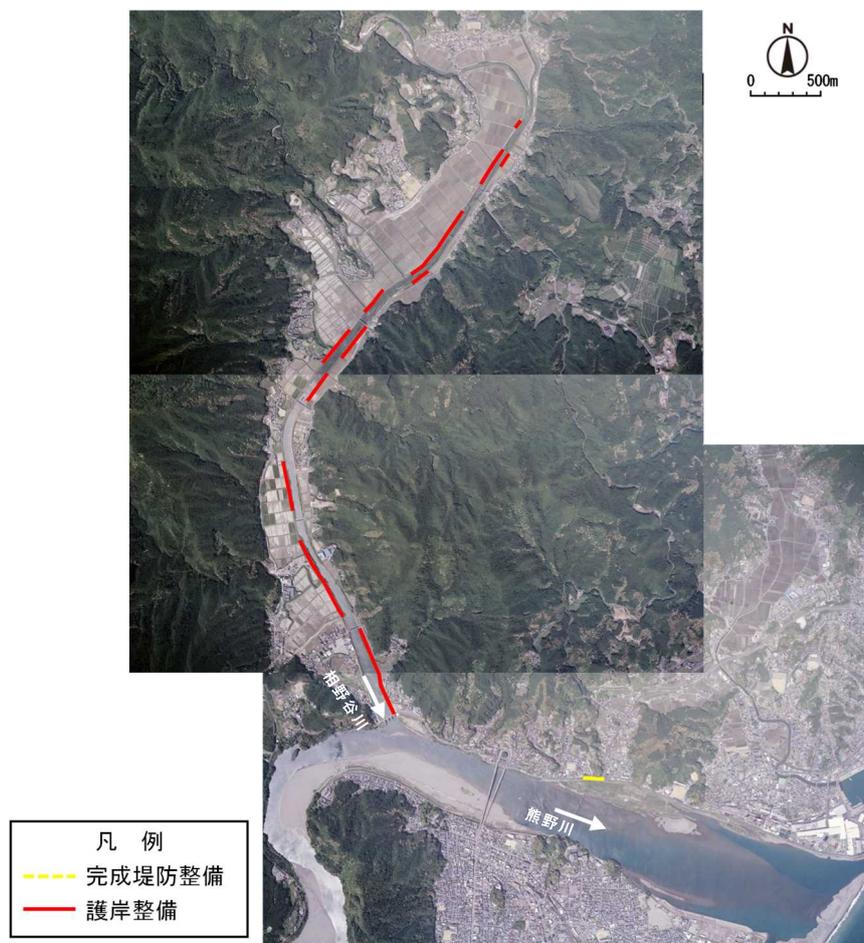
図-4.4 堤防整備区間（平面図）

JR熊野川橋梁付近の特殊堤（暫定堤防）については背後地が低く、堤防の安全性を確保するため、築堤を実施し完成堤防とする。また、相野谷川においては、流水による侵食作用から背後地を保護するため、護岸整備を実施する（図-4.4、図-4.5）。

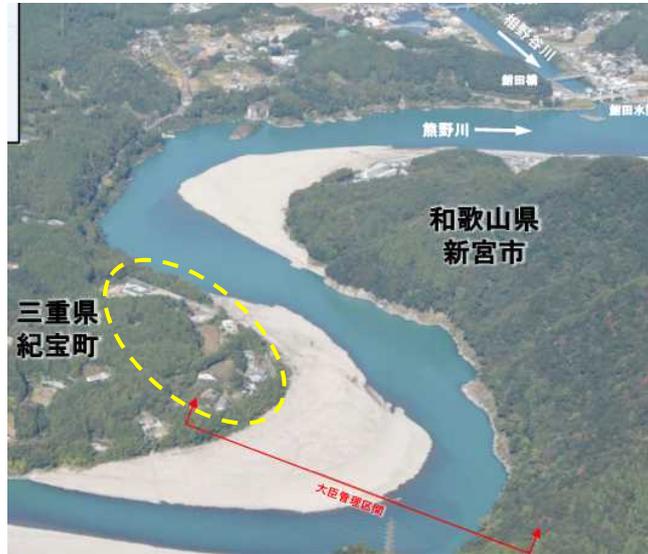
図-4.6 浸水防止対策検討箇所位置図

土地利用や被害の発生状況を踏まえて、宅地のかさ上げ等による治水対策を実施する。また関係機関と連携し、掘削土砂を有効活用し、対象地区が孤立しないよう沿川道路や背後地のかさ上げ等の検討、実施を支援する（表-4.2、図-4.6）。

河川名		検討区間		検討項目
熊野川	左岸	北桧杖	4.2k~4.8k	宅地、沿川道路、背後地かさ上げ等

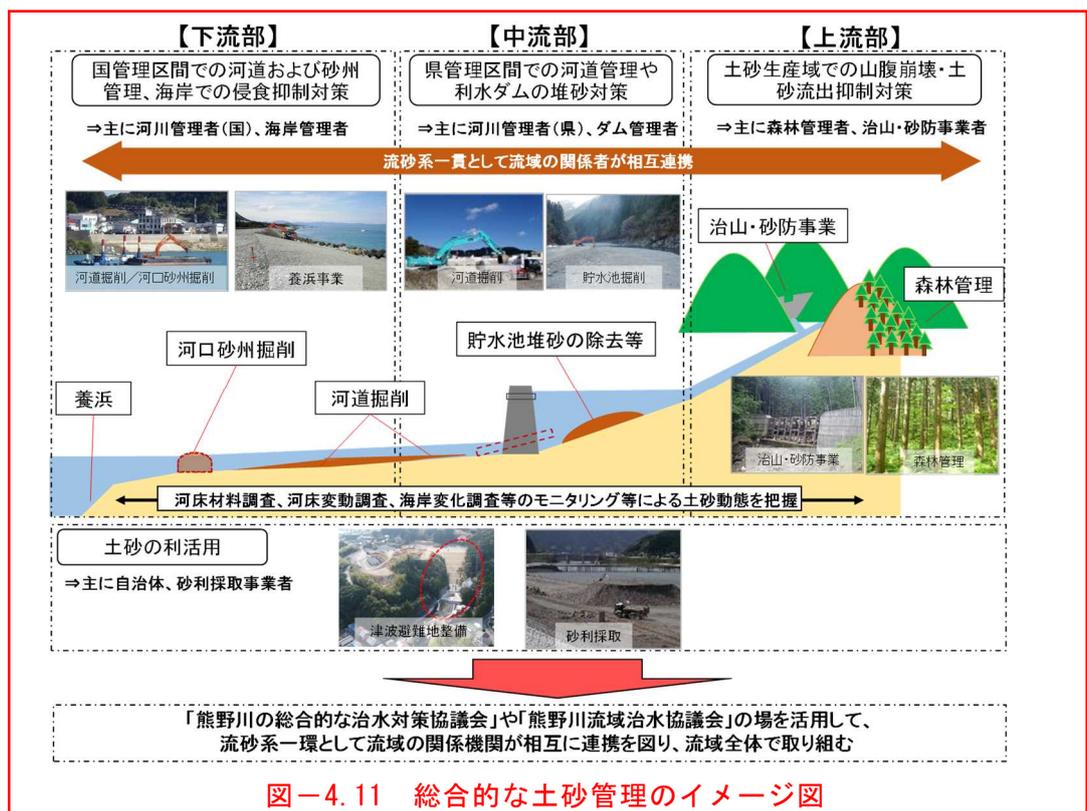
図-4.11 総合的な土砂管理のイメージ図

総合的な土砂管理の推進に向けては、河川管理者(国)による適切な河道および砂州管理、森林管理者および治山・砂防事業者による山腹崩壊・土砂流出抑制対策、河川管理者(県)による堆積土砂の管理および除去、ダム管理者による堆砂対策、海岸管理者による海岸侵食抑制対策等を実施し、関係機関が相互に連携を図りながら、以下を流域全体の問題として捉え、各領域の個別対策を流砂系一貫の対策として展開できるように取り組む(図-4.11)。

- ・上流域からの土砂流出を抑制する治山・砂防の対策だけでなく、ダム貯水池堆砂の除去の推進と貯水池直下流での河床低下の解消、河川環境の改善のために土砂バイパストンネル等の対策方法を検討し、必要に応じて対策の実施や支援を行う。
- ・熊野川の歴史や文化、自然環境の面では、本川下流域の砂州や干潟は重要な要素になっているため、河床掘削による短期的な影響や上流域の土砂管理施策による中長期的な影響に十分配慮した対策方法を検討し、実施する。
- ・過剰な土砂堆積に対して、河川の掃流力を利用した上流部の土砂を下流へ還元する等、効率の良い対策方法を検討し、必要に応じて対策の実施や支援を行う。
- ・掘削した土砂を養浜事業や防災高台整備事業へ活用するといった土砂資源の有効活用、砂利採取等、継続的に実施する仕組みを検討する。
- ・土砂掘削のような量的管理だけでなく、河床材料が動植物の生息・生育環境に適した粒度分布になるように配慮した質的管理を検討し、実施する。

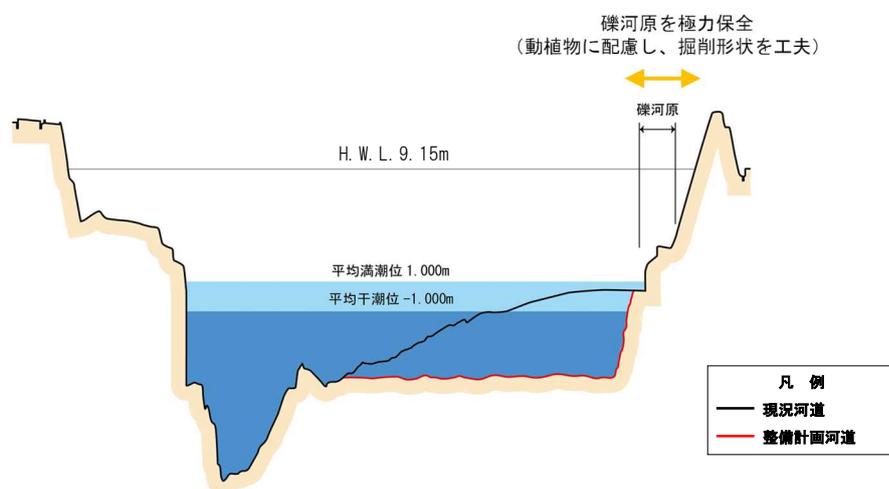
図-4.13 礫河原の保全の実施イメージ（3.0k 付近）

礫河原の保全については、2.0k～3.8k右岸の礫河原には、イカルチドリやカワラバッタ、カワラハハコ等の鳥類や陸上昆虫類、植物が生息、生育している環境が存在しているため、継続的な河川環境のモニタリングを踏まえ、河床掘削等に伴う礫河原の多様な動植物の生育・生息・繁殖環境の保全を行う（図-4.13）。

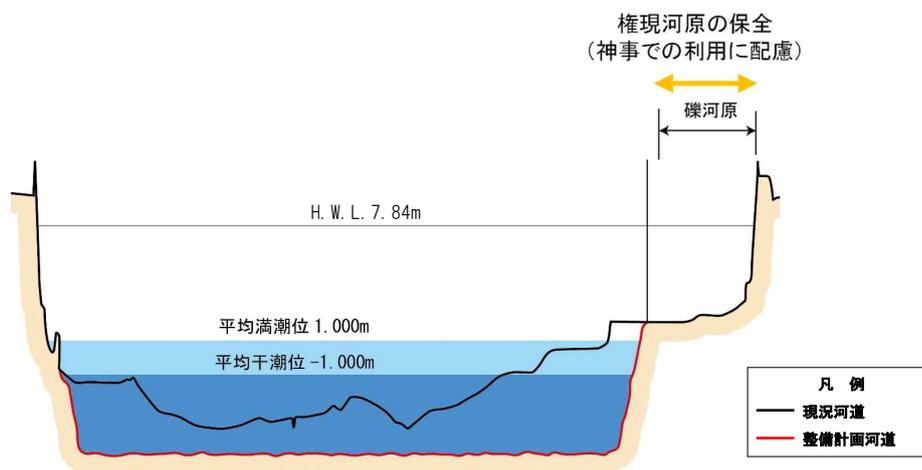
図-4.14 権現河原の保全の実施イメージ (2.2k 付近)

2.0k～3.8k 右岸の権現河原は、熊野速玉大社の神事（御船祭）で利用される重要な場であるため、神事に利用されている範囲は保全する（**図-4.14**）。
