新宮川水系（熊野川）河川整備計画（原案）

令和 3 年 1 2 月

近畿地方整備局

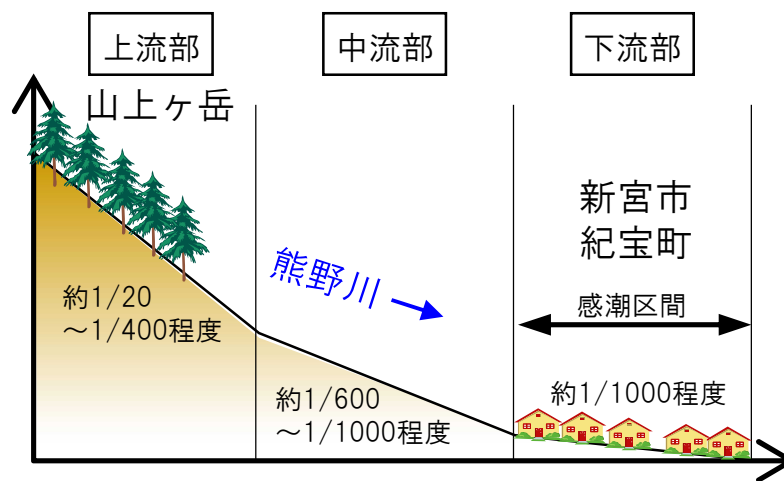
図-1.3 熊野川河床勾配イメージ図

熊野川の河床勾配は、上流部（山上ヶ岳～二津野ダム地点）で約 1/20～1/400 程度、中流部（二津野ダム地点～国管理区間境界地点）で約 1/600～1/1,000 程度、下流部（国管理区間境界地点～河口部）で約 1/1,000 程度となっている（図-1.3）。

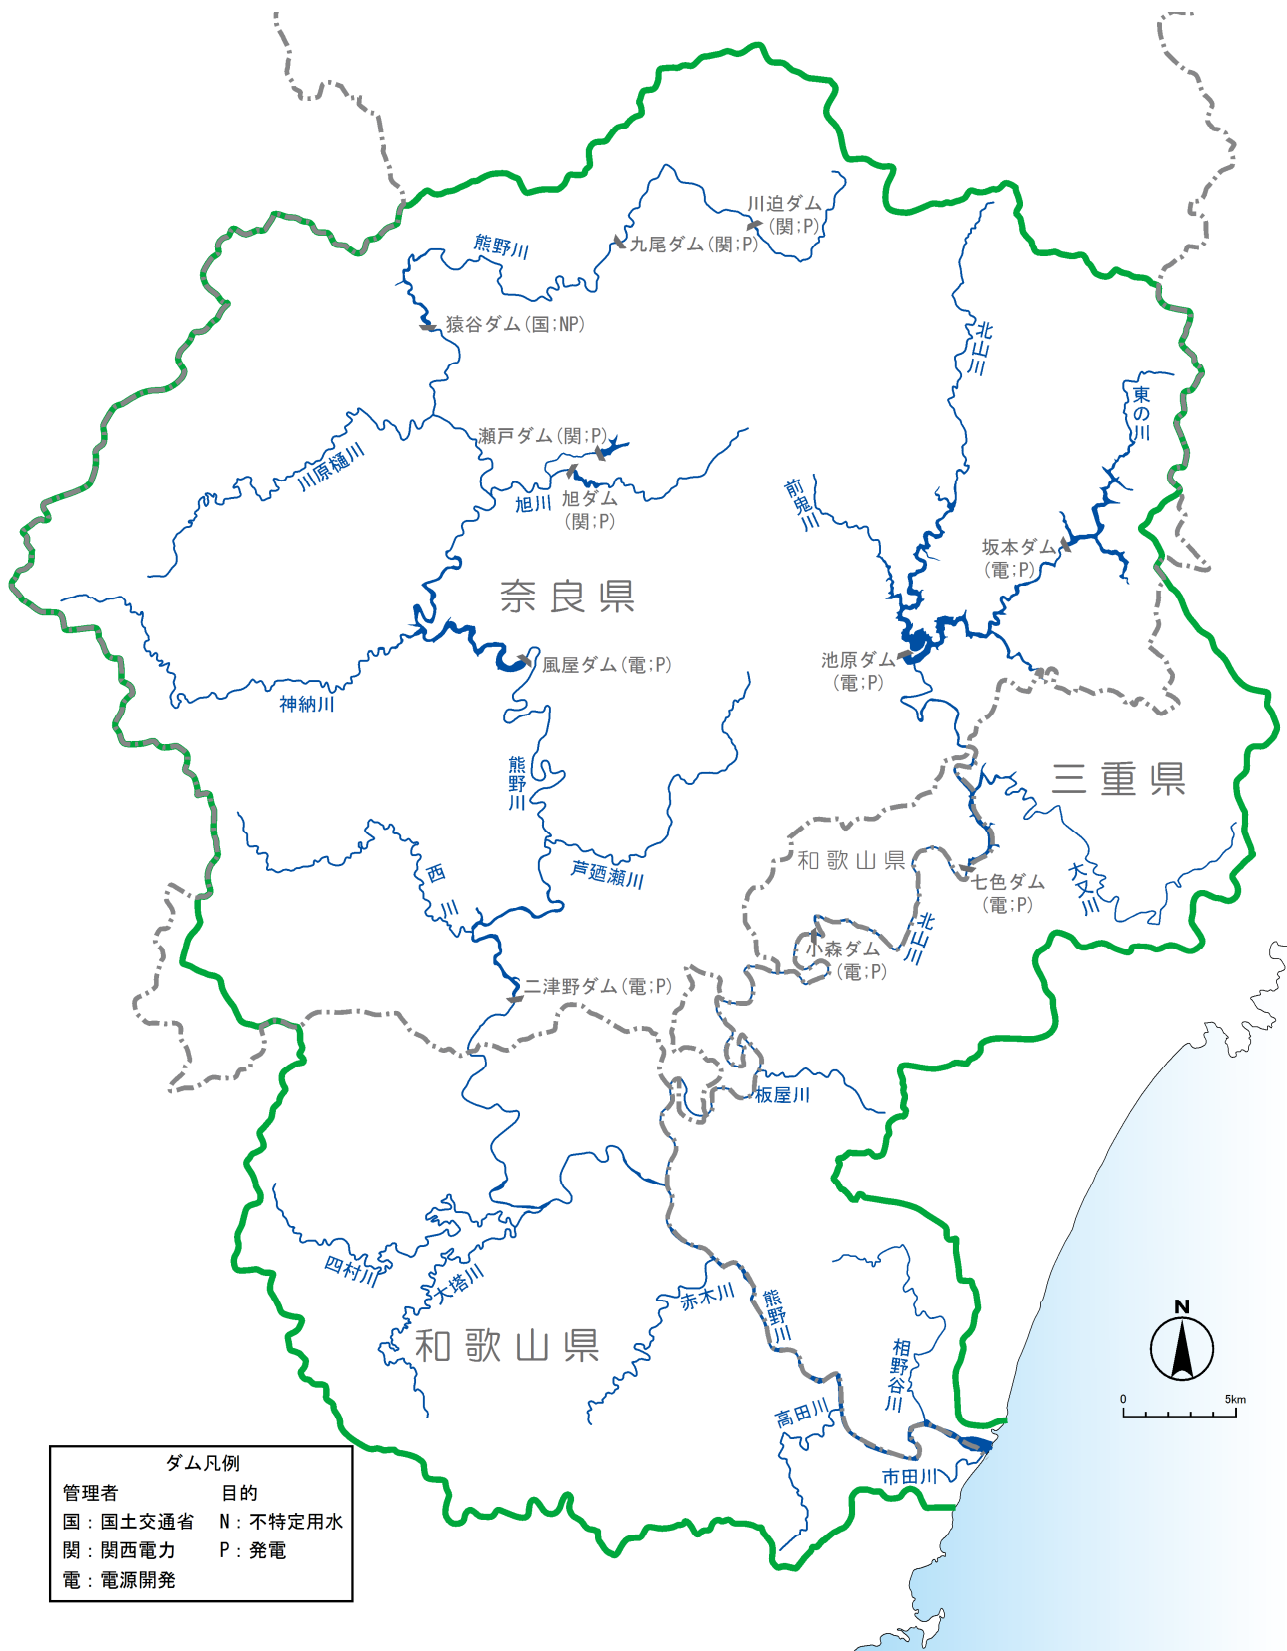
図-1.34 流域のダム

令和2年（2020年）5月に、新宮川水系の河川管理者、ダム管理者等の関係利水者等による「新宮川水系治水協定」が締結するとともに、令和3年（2021年）9月に河川法第51条の2に基づく「新宮川水系ダム洪水調節機能協議会」を設置し、利水ダムを含めた水系内の全てのダム（図-1.34）において、事前放流を推進している。また、気候変動の影響による水害の激甚化・頻発化を踏まえ治水対策の抜本的な強化として、令和3年（2021年）3月に「新宮川水系流域治水プロジェクト」を策定し、河川整備に加え、あらゆる関係者が協働して、浸水リスクが高いエリアにおける土地利用規制や住まい方の工夫、流域の貯留機能の向上等を組み合わせた流域全体で水害を軽減させる治水対策「流域治水」を推進している。

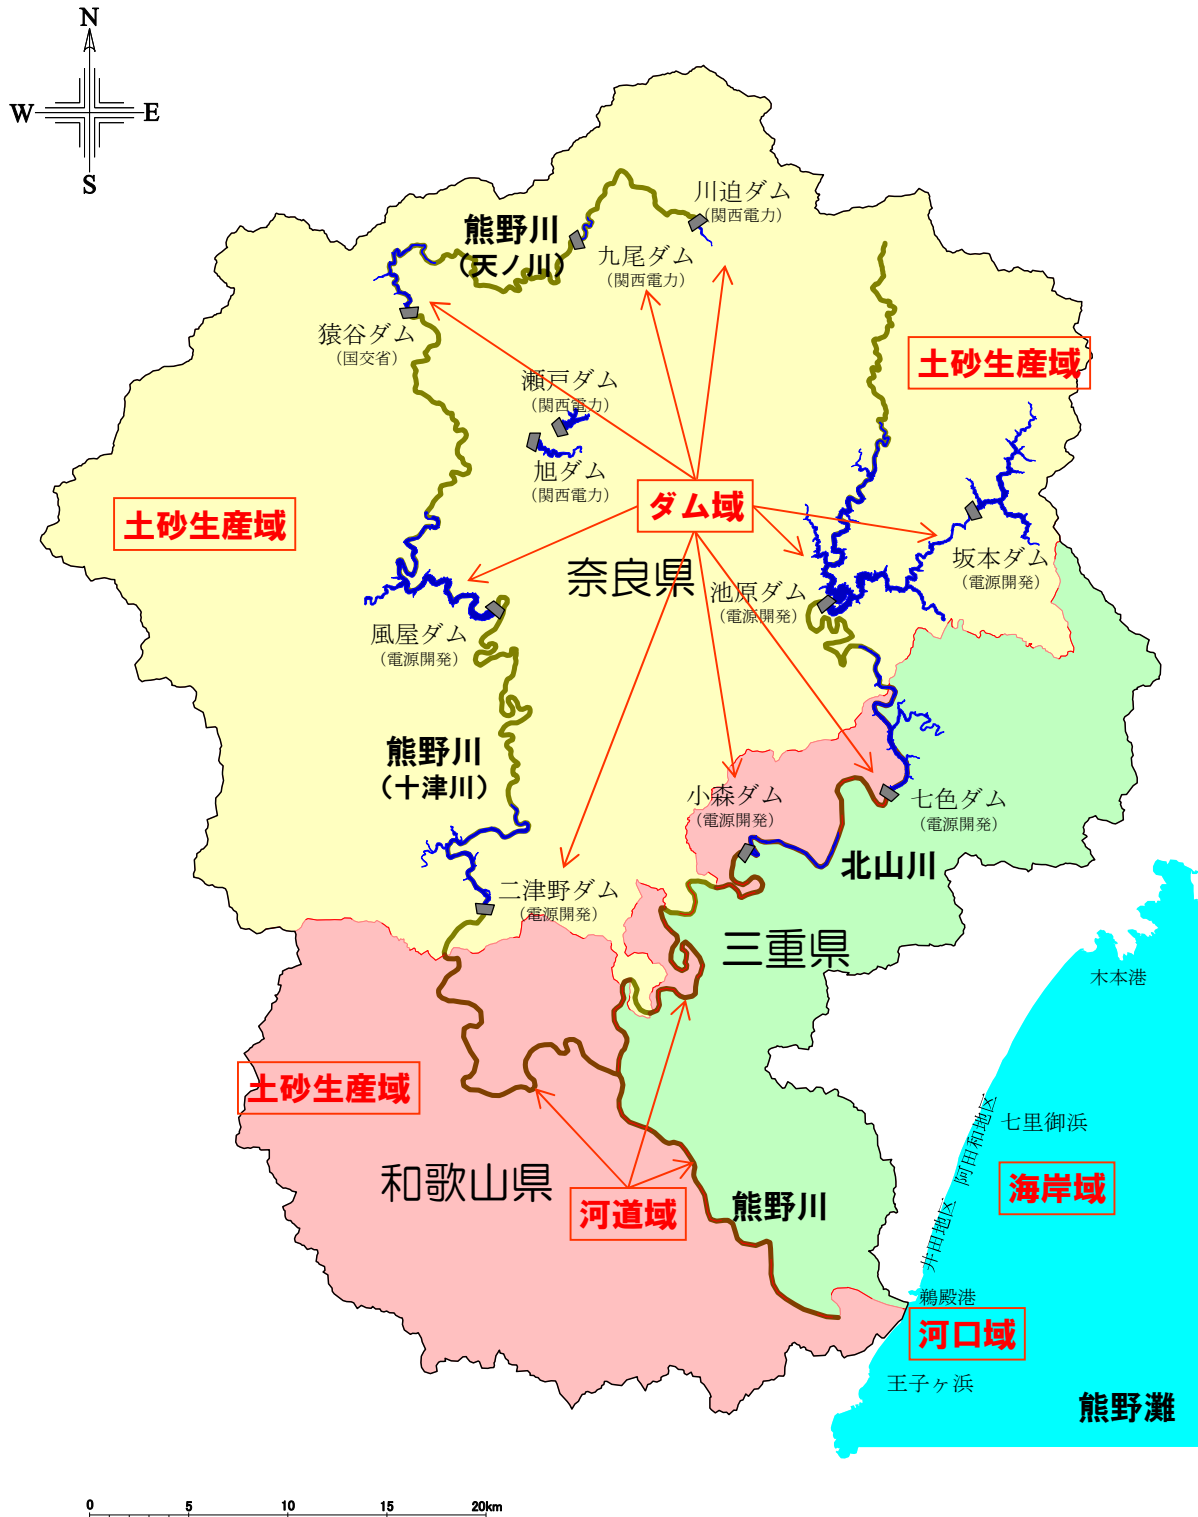
図-2.13 熊野川流砂系と流域区分

流域では、中央構造線に近い流域の北側に崩壊地が多く存在し、土砂の生産・供給量が多く、これらにより、河道域、ダム域、河口域、海岸域等の土砂動態に影響を与えている。(図-2.13、図-2.14)
