川の素顔

2022年度調査

命の水

水生生物で知る川の健康

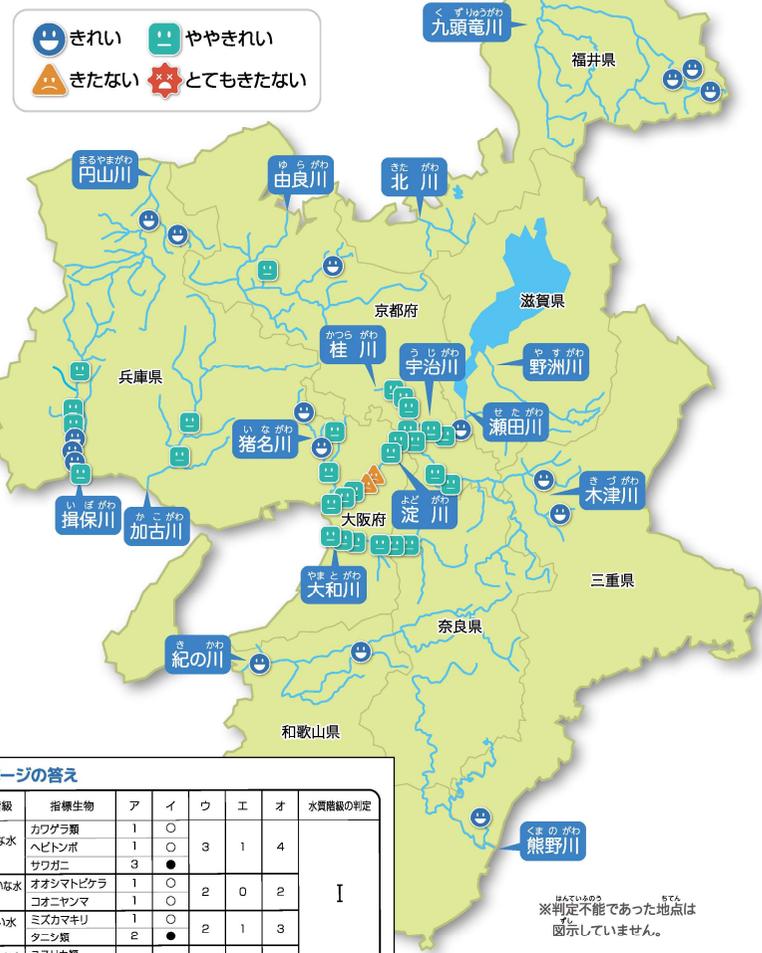
みんなで調べた 近畿の水のきれいさマップ（令和4年度）

- 😊 きれいな水……………17地点
- 😬 ややきれいな水………29地点
- 😞 きたない水……………2地点
- 🚫🚫 とてもきたない水………0地点

令和4年度は近畿の49地点※で水のきれいさを調べました。
※判定不能であった地点1か所を含んでいます。

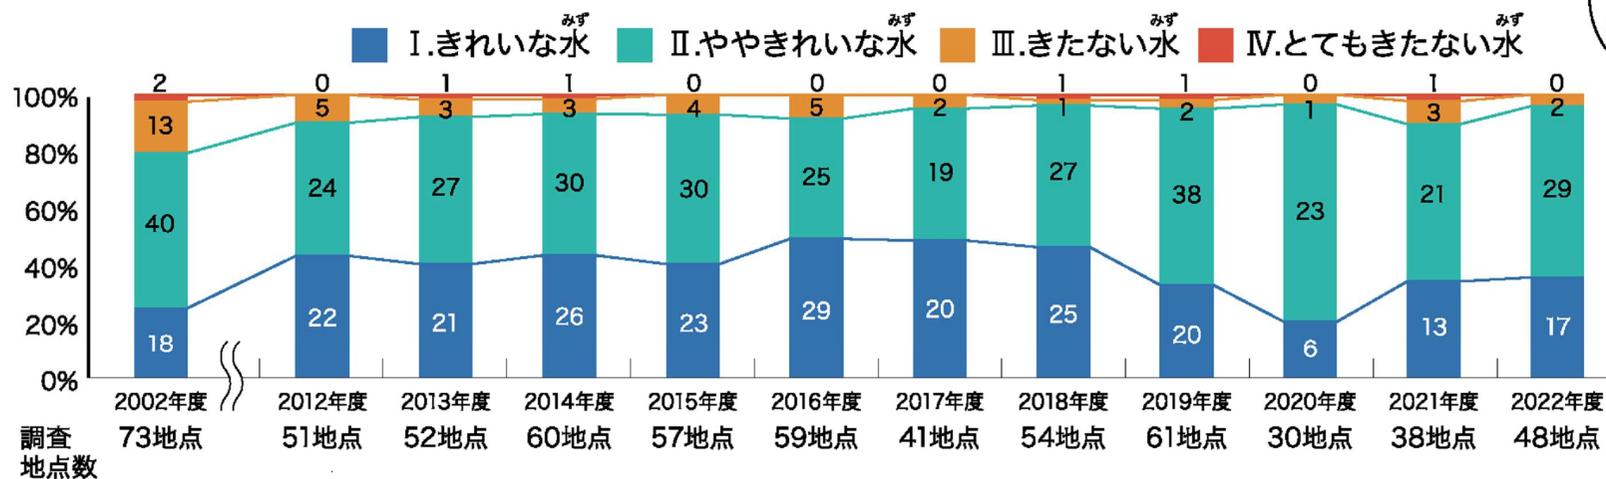
◆「水のきれいさ」の移り変わり

- ◆2002年度と過去11年間の近畿の川の水のきれいさをみると、「きたない水」の地点の割合が減ってきており、「きれいな水」、「ややきれいな水」の地点の割合が増えています。
- ◆このように、過去からのデータをみることで、川の水が昔に比べてきれいになってきているのか、きたなくなっているのかを知ることができます。
- ◆みなさんが調査して得られた結果は、将来にわたって活用されます。

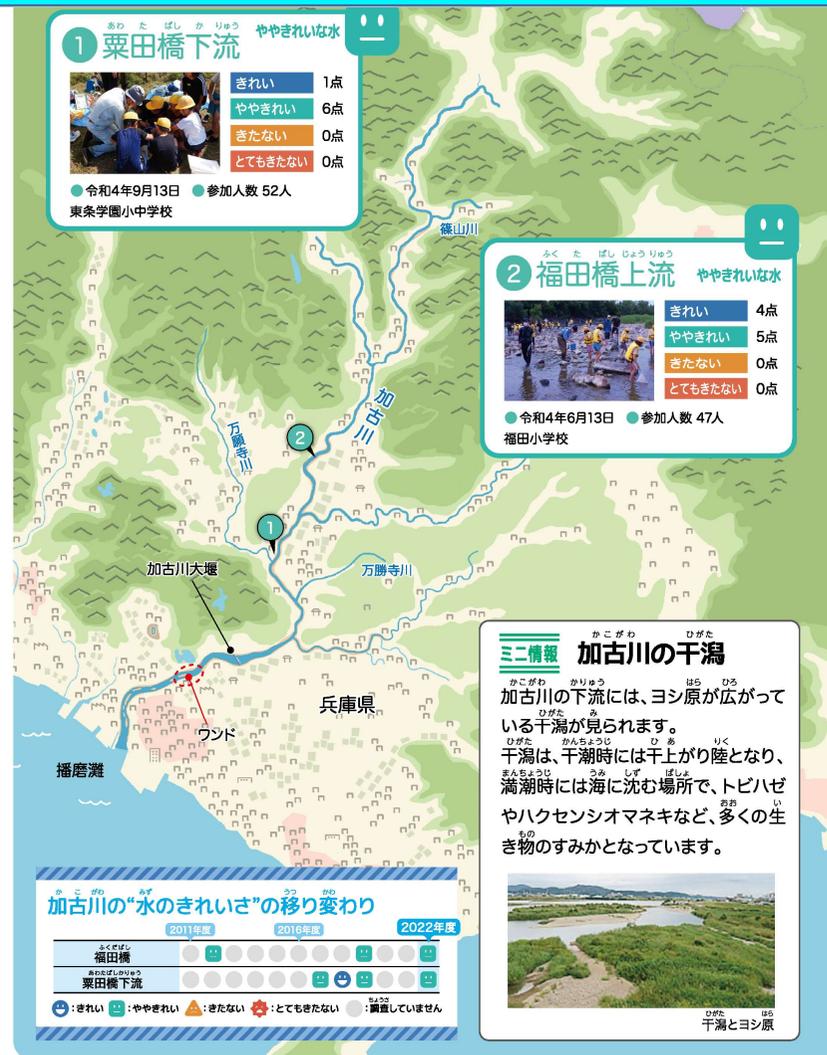
河川ごとの調査結果 加古川①

・2地点で調査が実施され、水質判定による結果は、いずれも「ややきれいな水」であった。

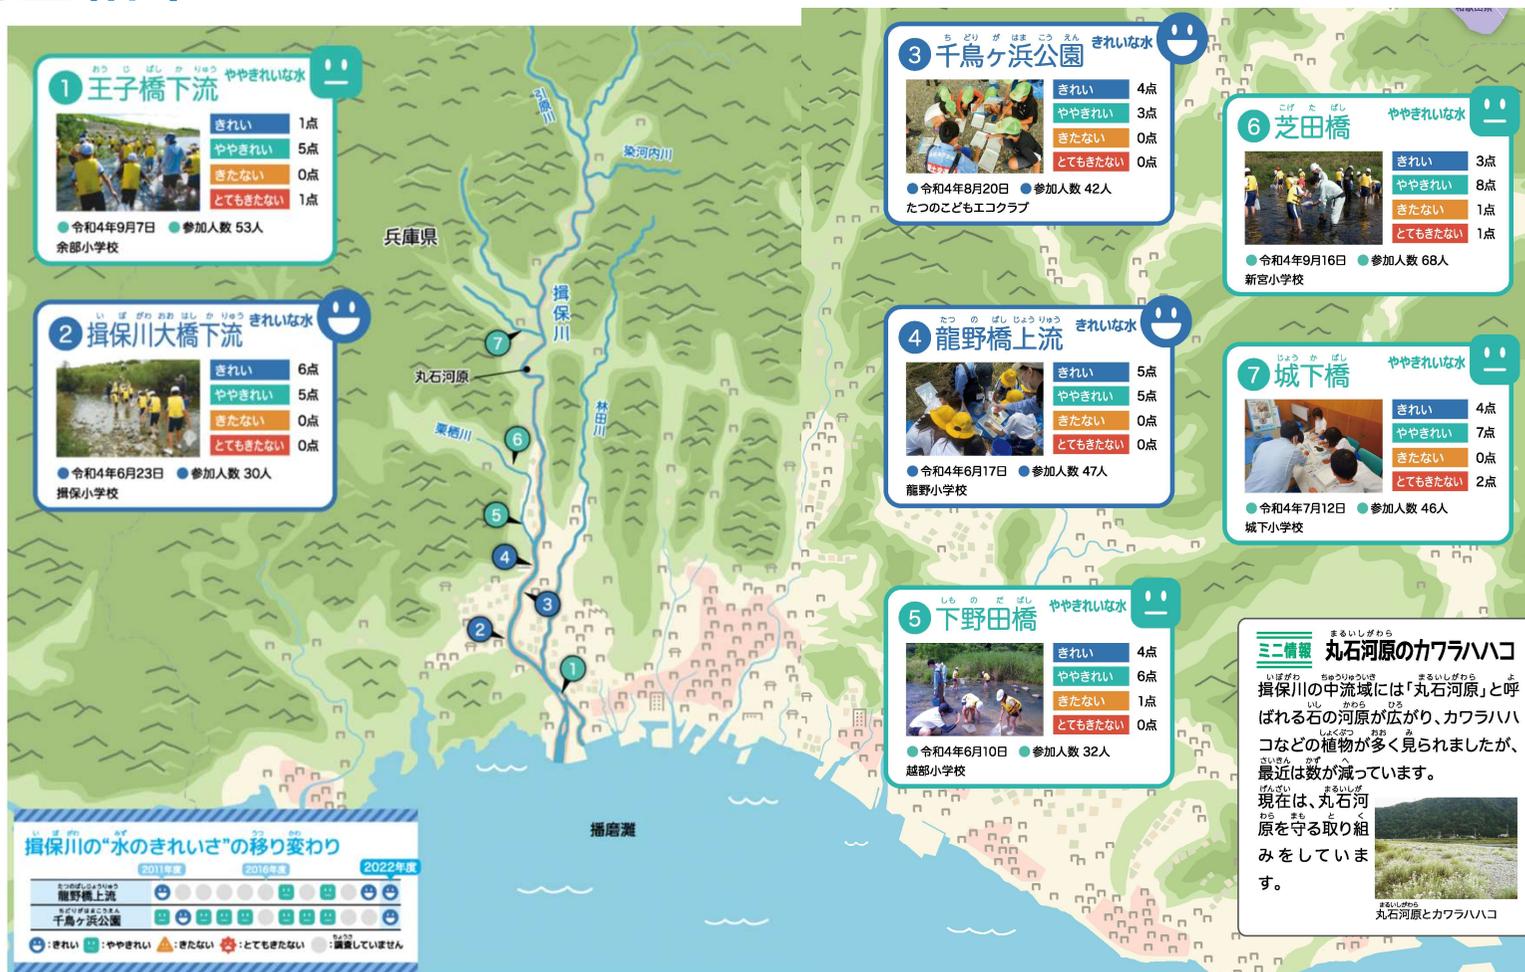
河川ごとの調査結果 揖保川①

・7地点で調査が実施され、水質判定による結果は、「きれいな水」が3地点、「ややきれいな水」が4地点であった。

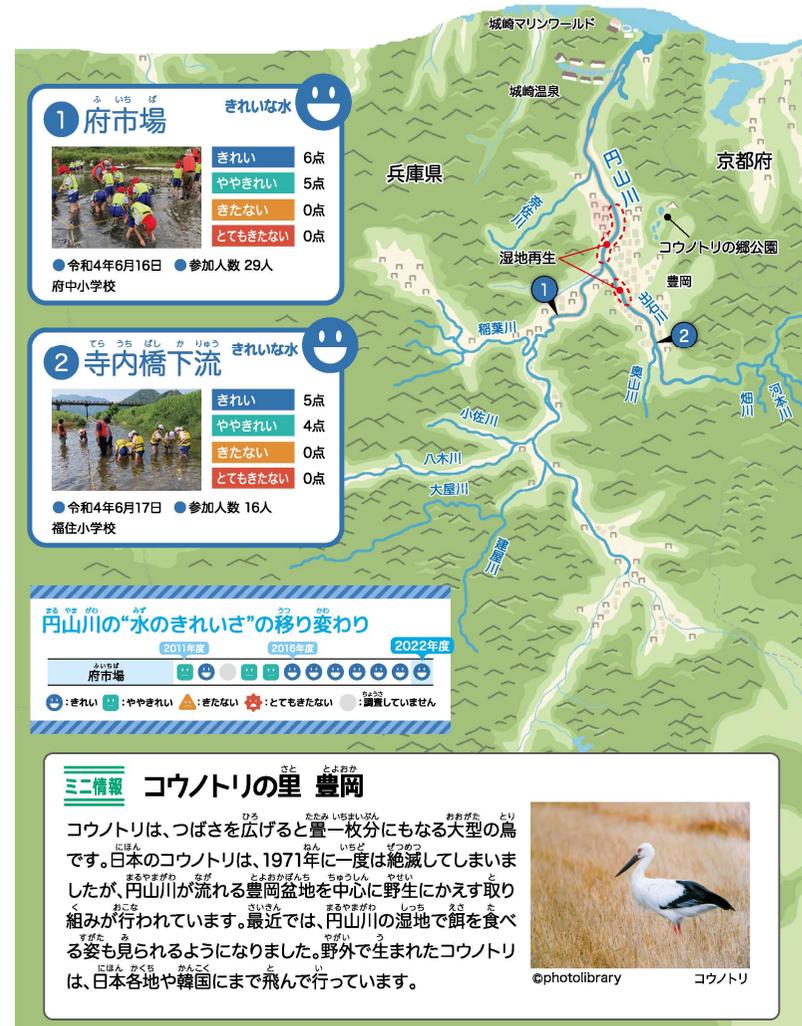
河川ごとの調査結果 円山川①

・ 2地点で調査が実施され、水質判定による結果は、いずれの地点も「きれいな水」であった。

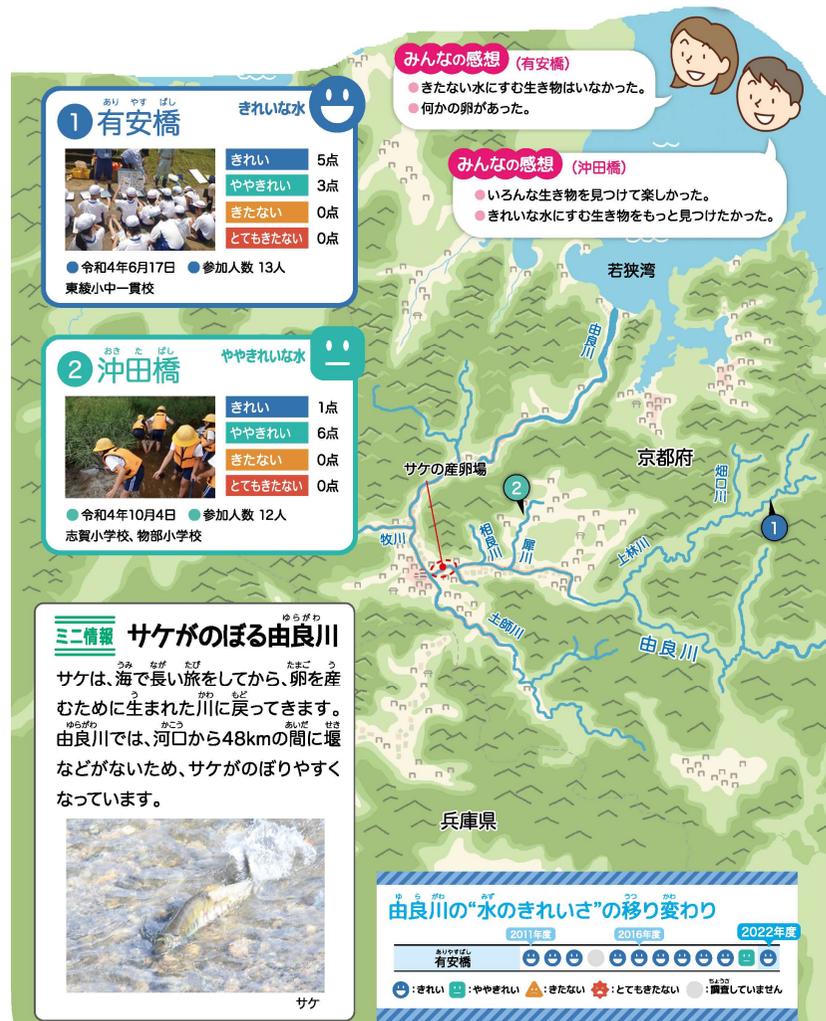
河川ごとの調査結果 由良川①

・ 2地点で調査が実施され、水質判定による結果は、「きれいな水」が1地点、「ややきれいな水」が1地点であった。

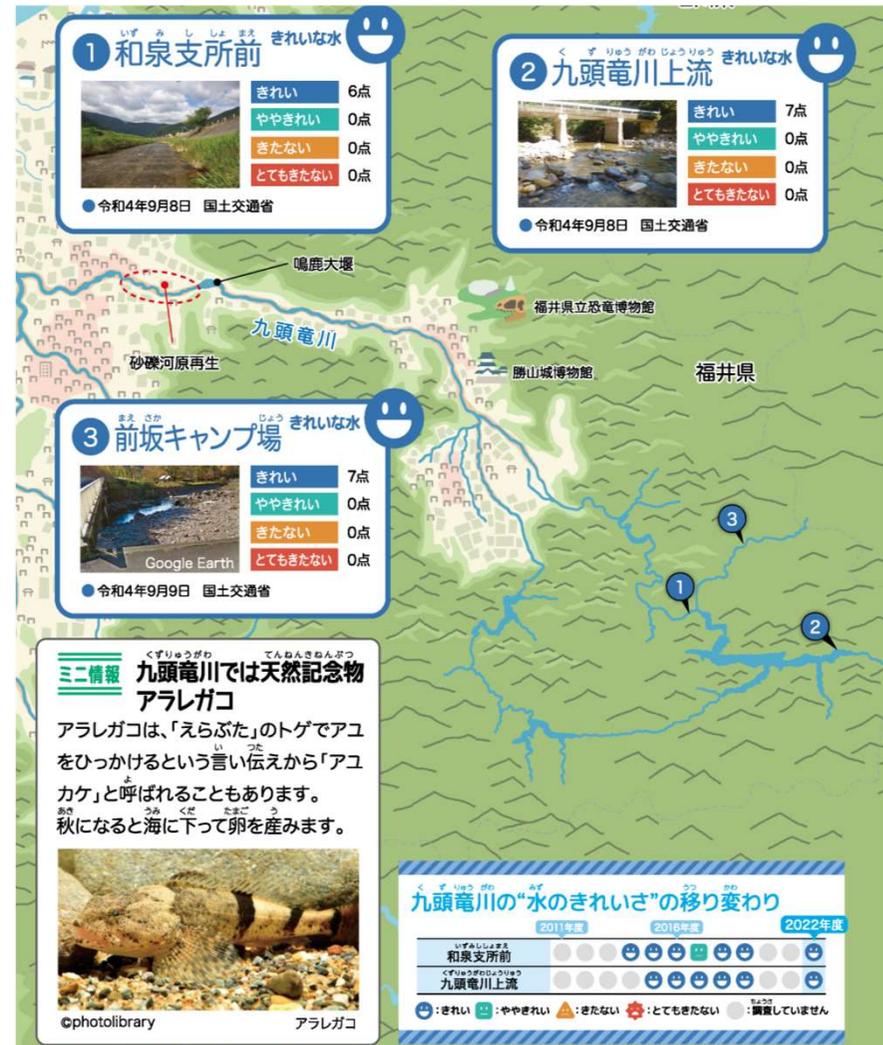
河川ごとの調査結果 九頭竜川①

・3地点で調査が実施され、水質判定による結果は、いずれも「きれいな水」でした。

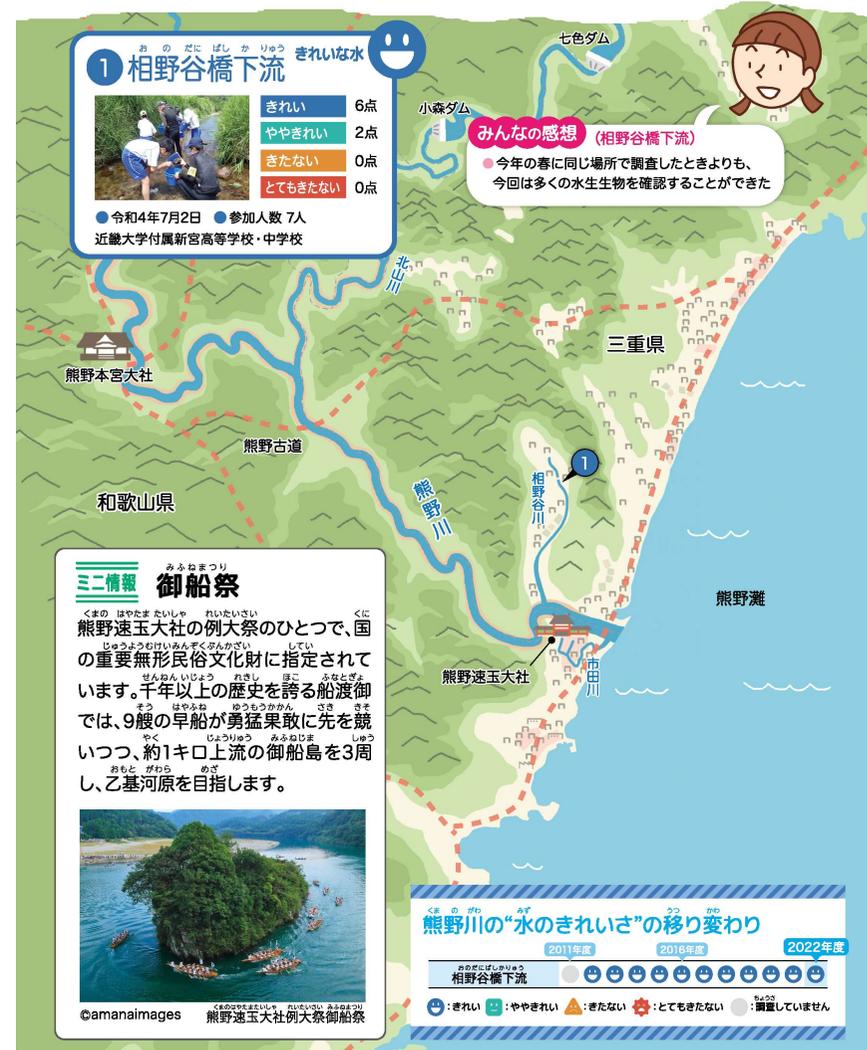
河川ごとの調査結果 熊野川①

・1地点で調査が実施され、水質判定による結果は、「きれいな水」でした。

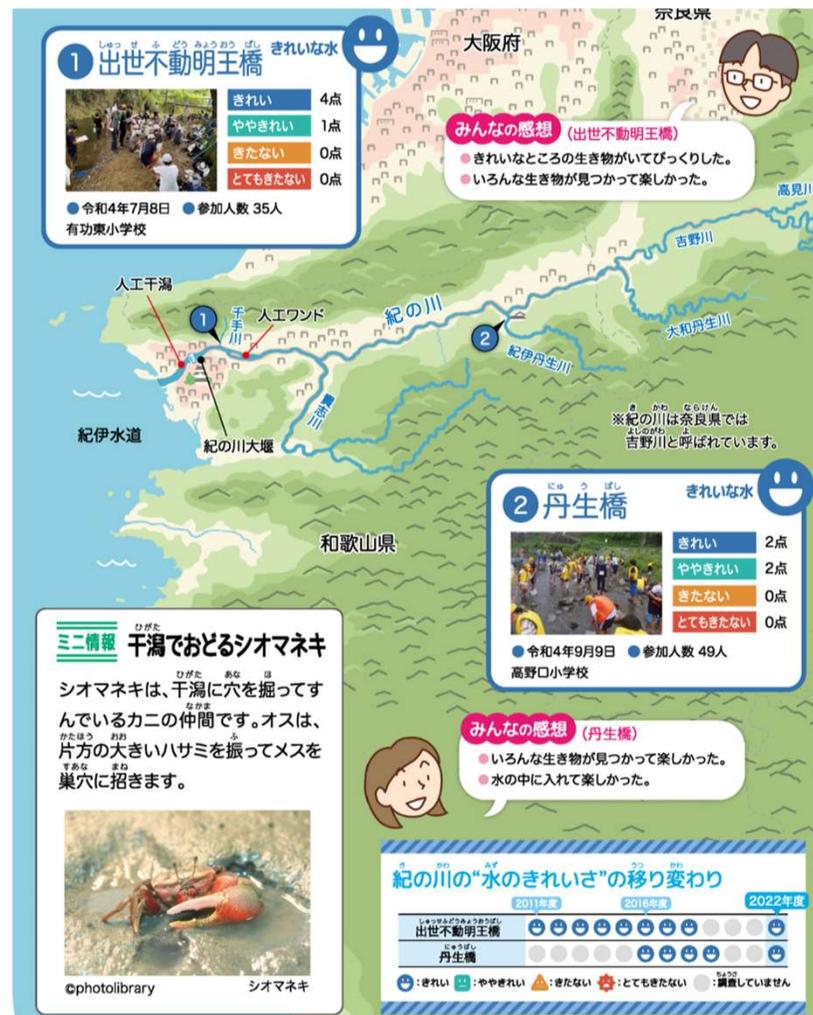
河川ごとの調査結果 紀の川①

・2地点で調査が実施され、水質判定による結果は、いずれも「きれいな水」でした。

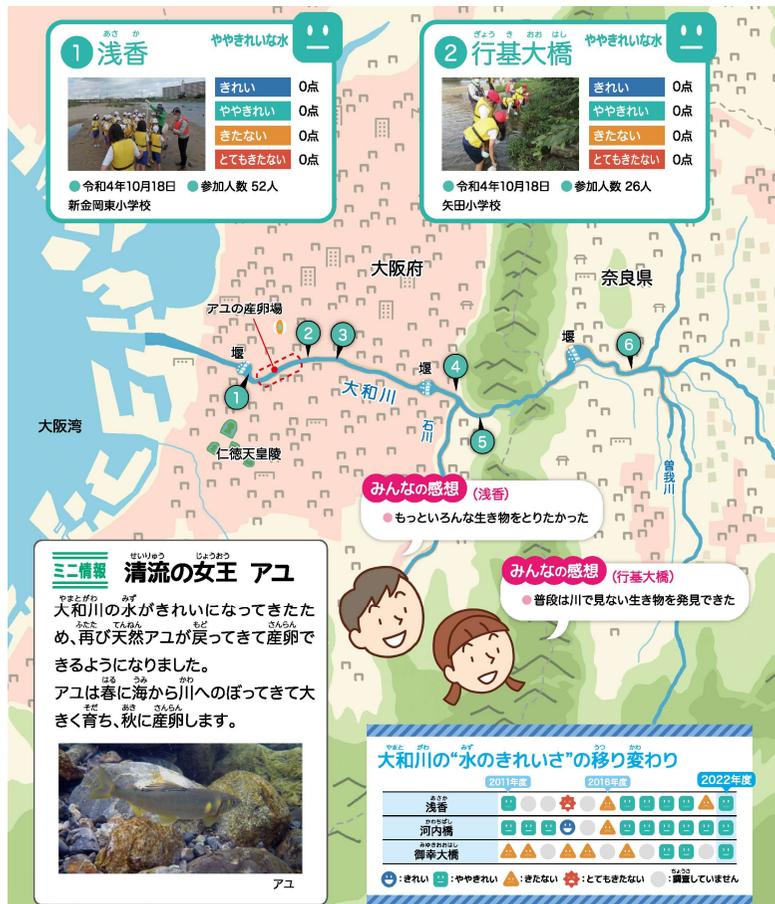
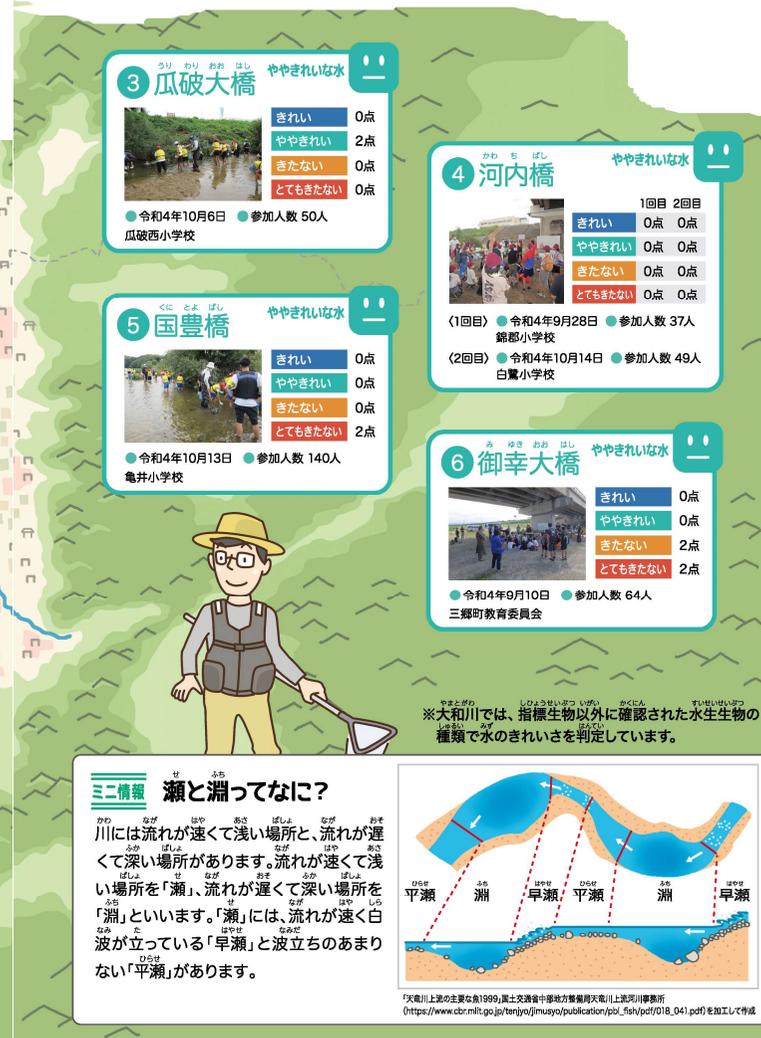
河川ごとの調査結果 大和川①

・ 6地点で調査が実施され、水質判定による結果は、いずれも「ややきれいな水」でした。

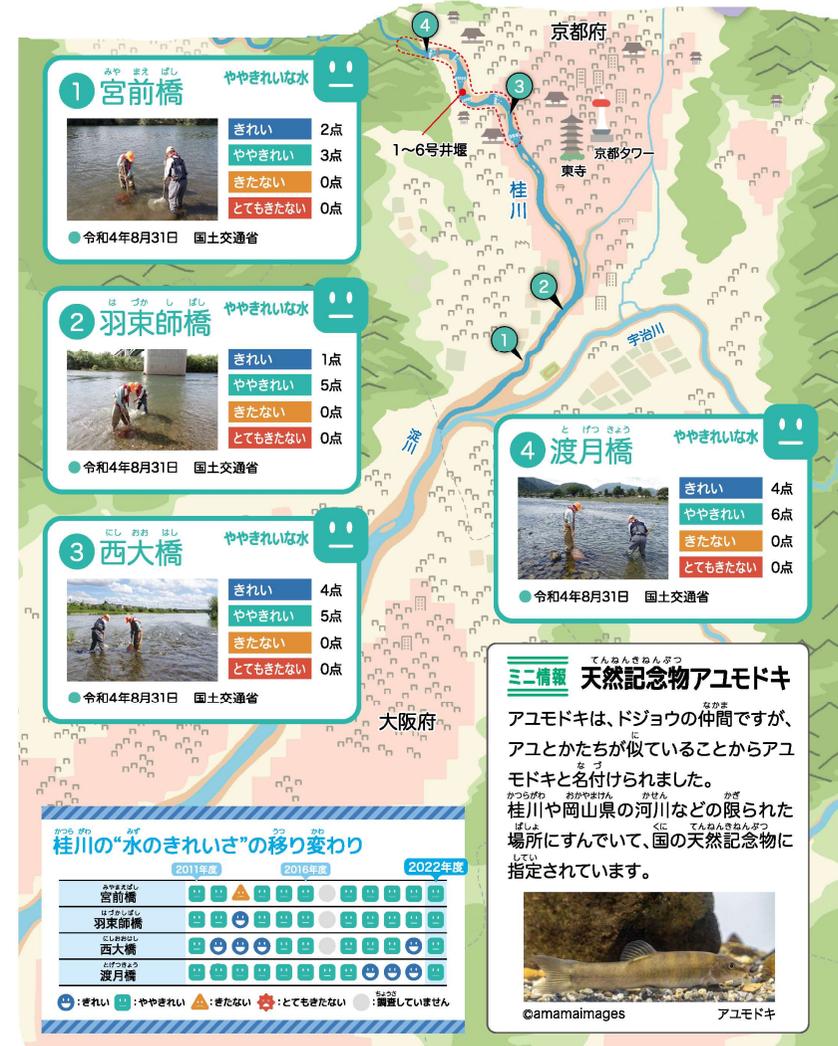
河川ごとの調査結果 桂川①

・4地点で調査が実施されました。水質判定による結果は、いずれも「ややきれいな水」でした。

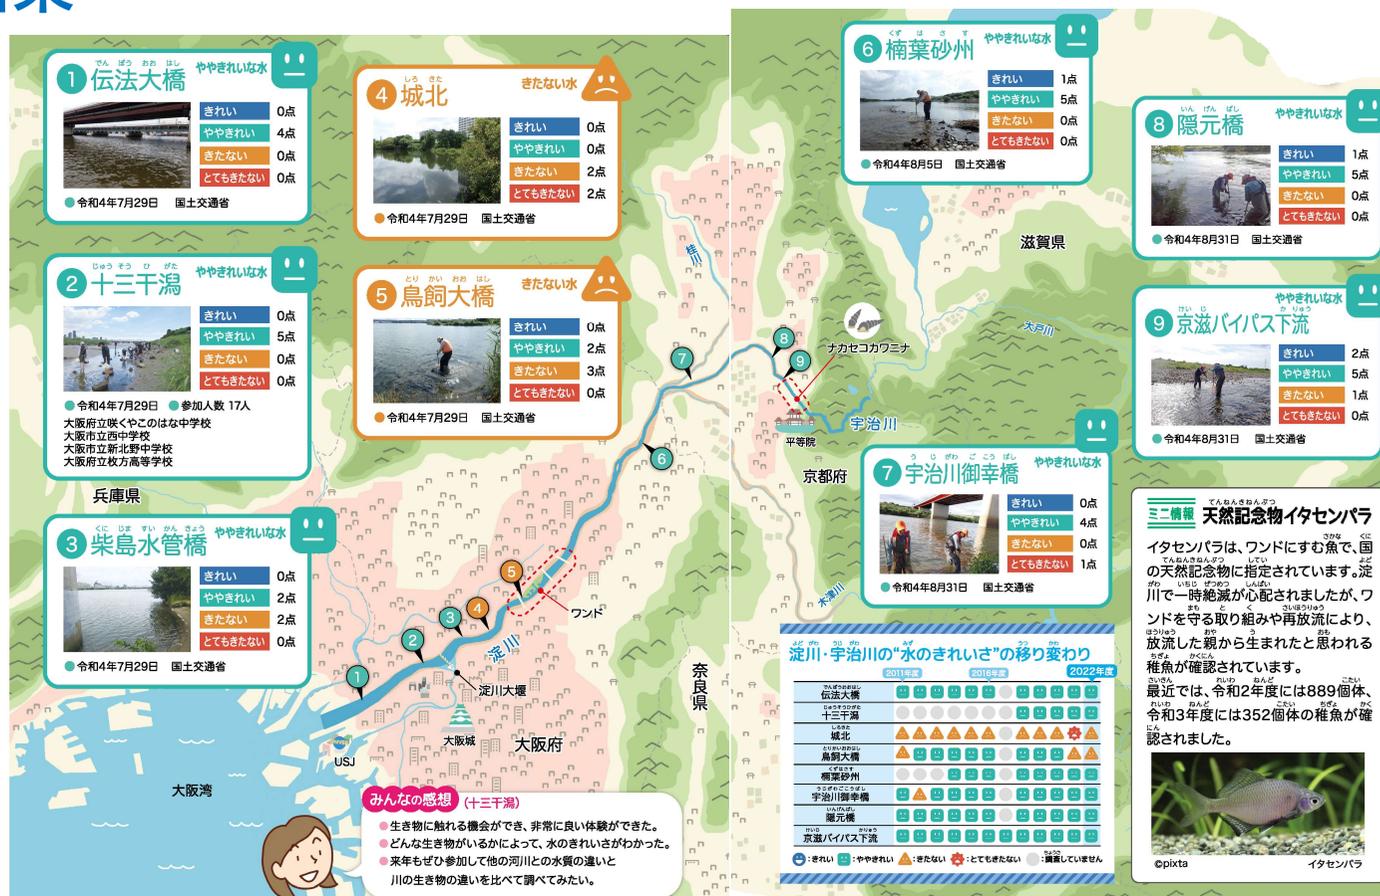
河川ごとの調査結果 淀川・宇治川①

・9地点で調査が実施されました。水質判定による結果は、「ややきれいな水」が7地点、「きたない水」2地点でした。

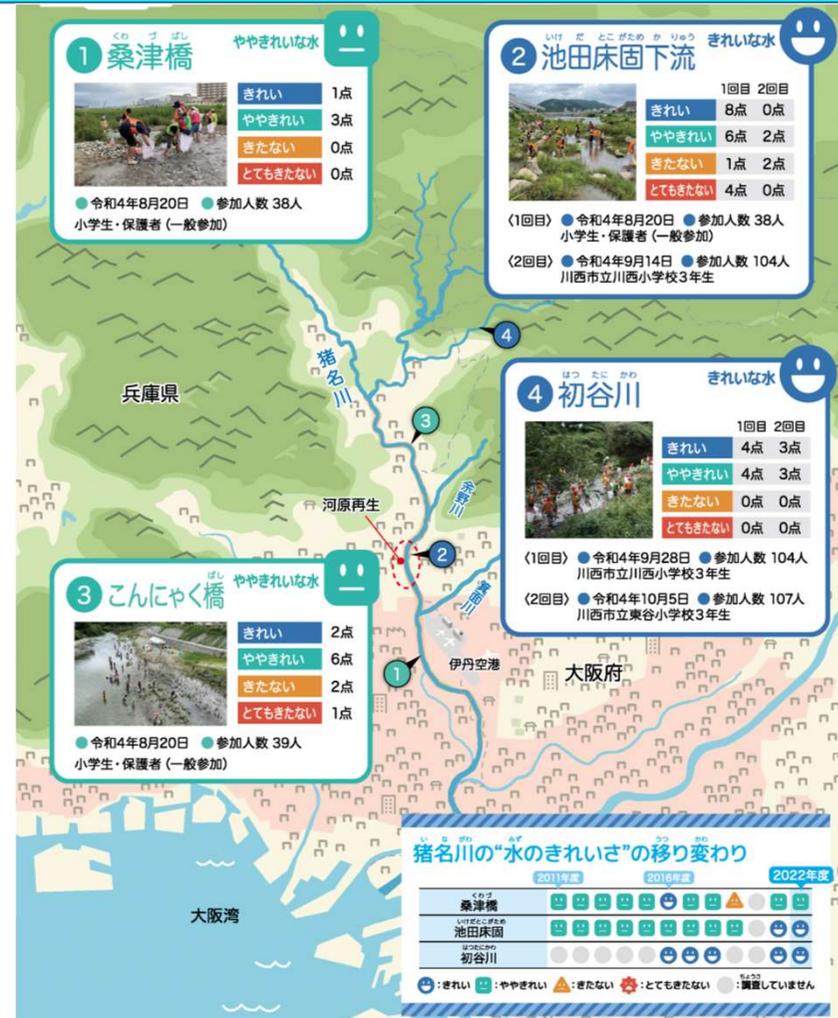
河川ごとの調査結果 猪名川①

・4地点で調査が実施されました。水質判定による結果は、「きれいな水」が2地点、「ややきれいな水」2地点でした。
