～加古川堤防開削断面を見学～

— 姫路河川国道事務所 —

兵庫県内の各事務所職員（22名参加）の技術力向上の取り組みとして、日本毛織（株）の取排水施設撤去に伴う堤防開削現場を見学しました。

○日時：平成30年1月12日（金）14:00～ ○場所：加古川左岸5.6km付近（加古川構造物撤去工事）

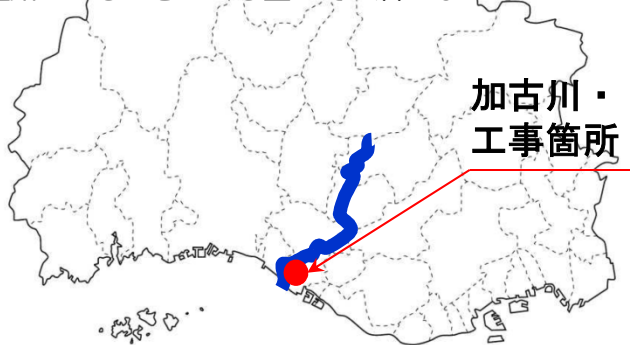
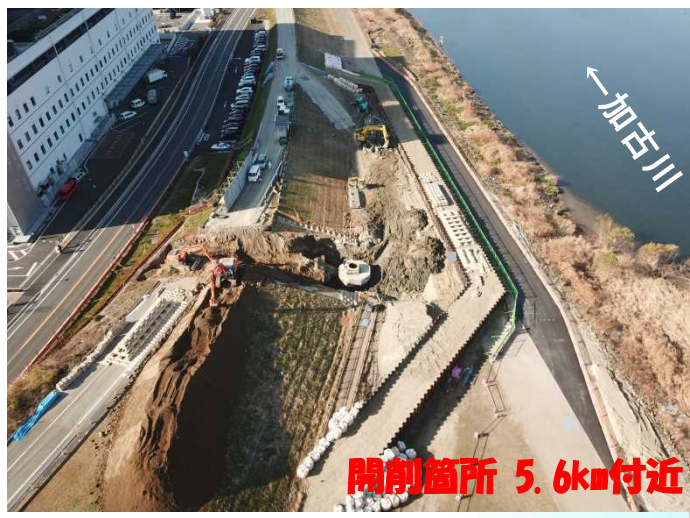
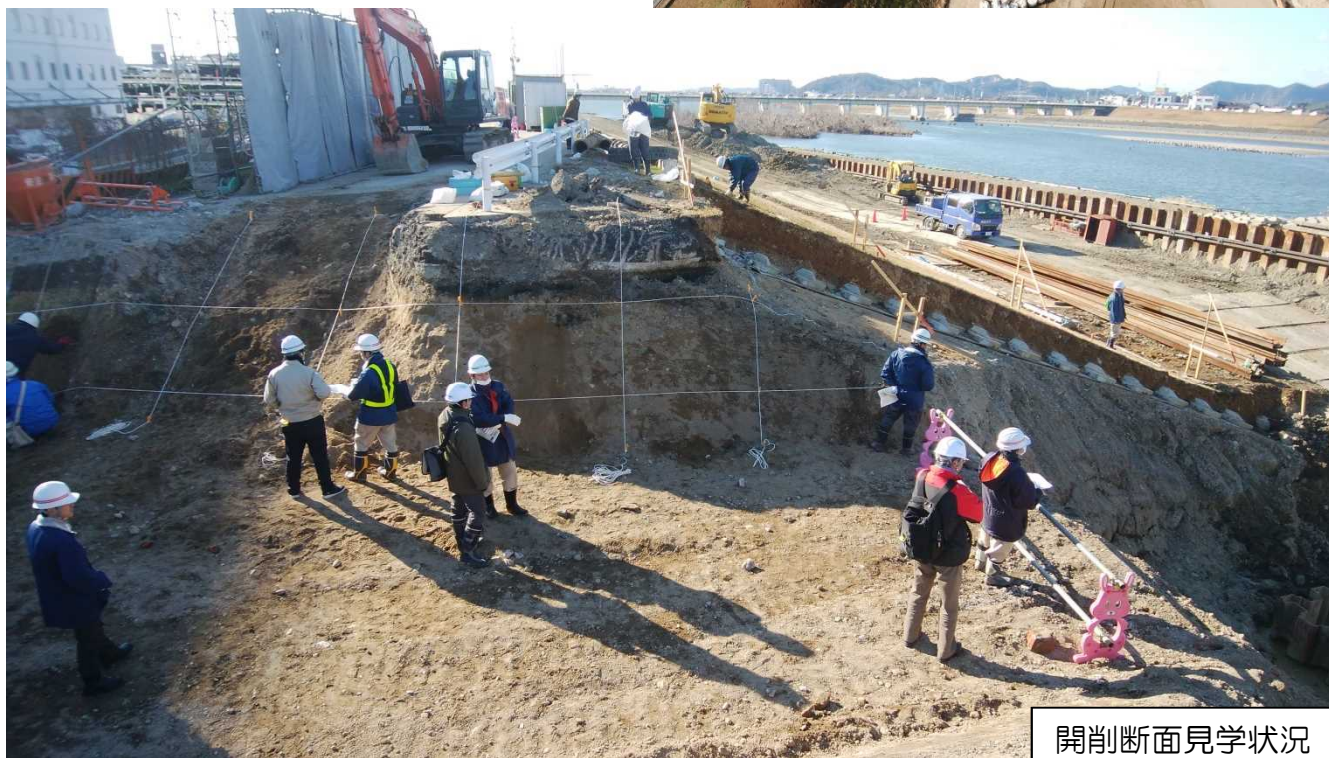
開削断面見学状況

■二重締切、開削断面、隠し護岸等を見学し、種々の土から構成されている堤防の仕組みや工事内容がよく理解できた。

■堤体の断面を見ると層になっているところや、一様の土砂で築堤されていない状況がわかった。

■以前、兼用道路（現在堤内側に振り替え）だったため、砕石が天端付近に厚く一般的な堤防の断面と少し違う感じがした。堤内側の腹付け部の盛土は、道路によると思われる盛土で互層になっていた。
