防災パトロールの際に由良川の輪中堤工事現場を視察していただきました。

H30.5.18

—福知山河川国道事務所—

舞鶴市内で進めている事業の進捗状況等を確認する防災パトロールの一環として、由良川で行っている緊急治水対策事業（輪中堤）を視察いただきました。

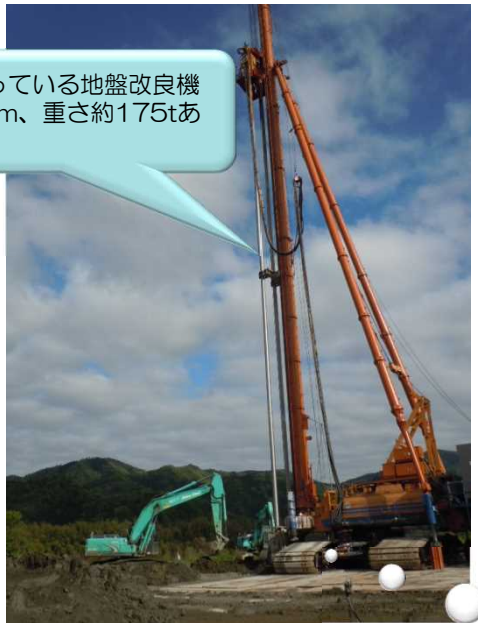
地盤改良を行っている地盤改良機は、高さ約50m、重さ約175tあります。

▲地盤改良機械

下東地区は、軟弱な粘性土が厚く堆積した地盤であり、築堤盛土や樋門による地盤沈下等の影響を最小限に留めることを目的に、深さ約30mの地盤改良を行っています。

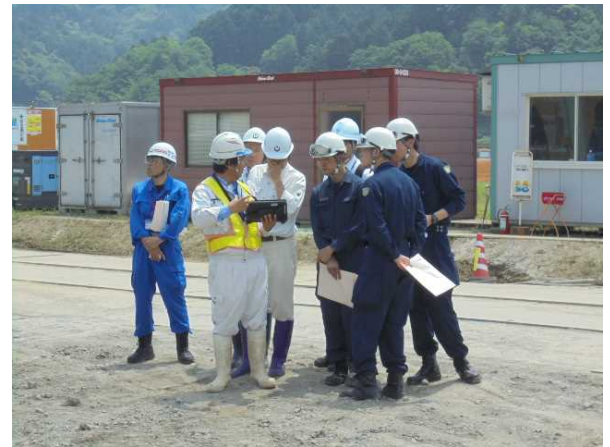
▲タブレットでも、施工状況が確認出来ます
