# 嵐山川づくり通信

【嵐山左岸溢水対策】可動式止水壁の操作を実施！  
～今年度から運用を開始し、初めての実動～

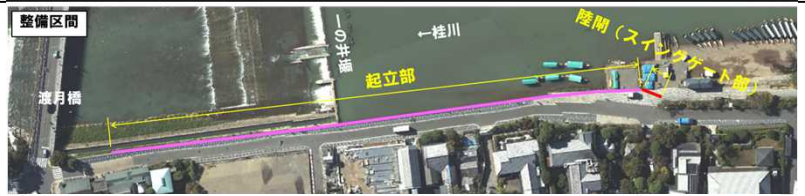
- 桂川の計画高水位までの固定部と、その上部80cmの可動部で構成され、渡月橋上流から船着き場付近までの約260mの区間に129枚のパネルを配置。
- 平常時は、歩道から最大高さ70cm程度の**固定部のみが設置**され、可動部は固定部内に格納。
- 洪水時は、**油圧シリンダーにより、固定部内から可動部を押し上げ、起立**。

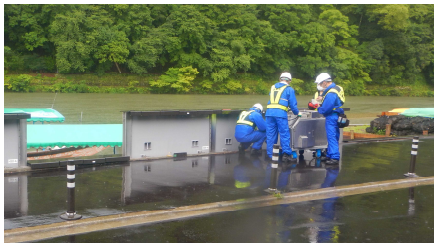
油圧シリンダーによる押し上げ操作  
(操作は京都市が実施)

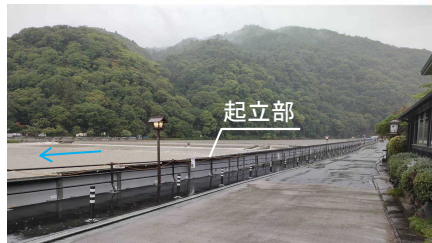
現地状況(起立部)

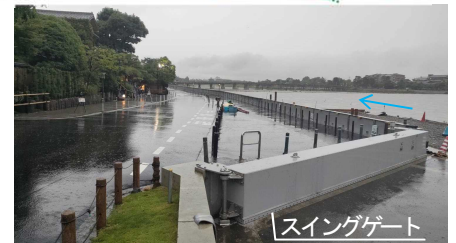
現地状況(スイングゲート)

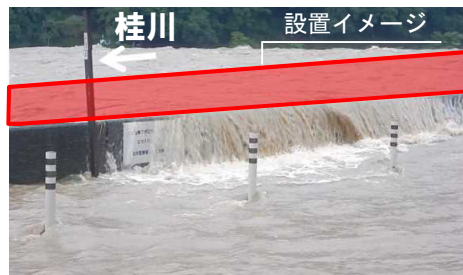
H30年7月豪雨による浸水

平成29、30年では嵐山において浸水被害が発生しましたが、可動式止水壁があれば、**浸水被害を回避**することが可能です。  
※右写真は可動式止水壁設置時のイメージです。

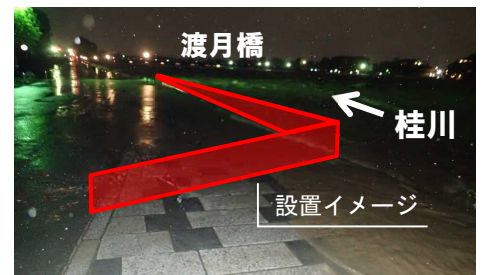
H29年10月台風21号による浸水
