# ドローンによる巡視体制の強化にむけ実証実験をしました ～自律飛行ドローン・赤外線カメラによる識別能力を強化させDXを推進～

— 木津川上流河川事務所 —

2021.11.8

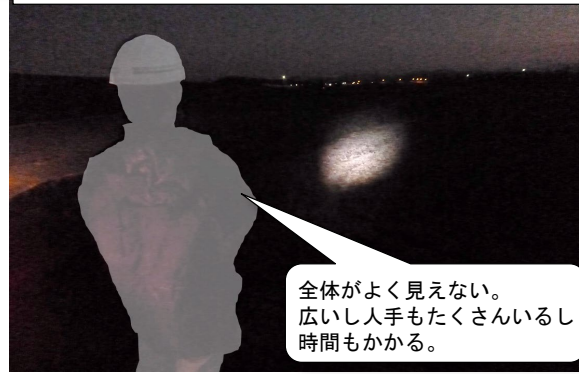
【従前手法】懐中電灯で辺りを照らす巡視員

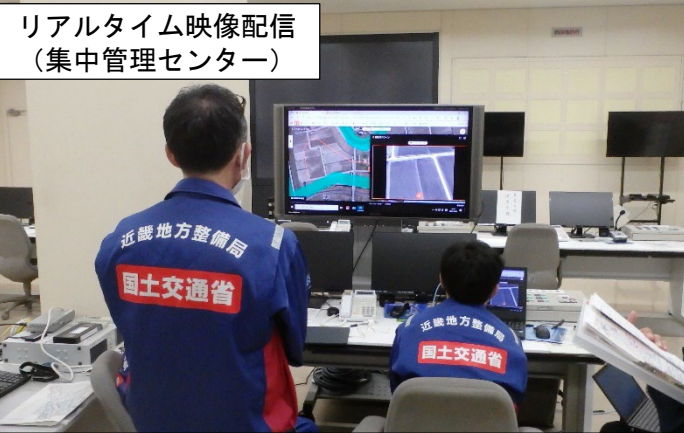
リアルタイム映像配信  
(集中管理センター)

ドローンからの映像配信を職員がチェック。

- ・ドローンから配信された映像は、実験のための他の機材による電波干渉の影響等を受け一時的に映像が乱れたため、通信環境の確認が必要。

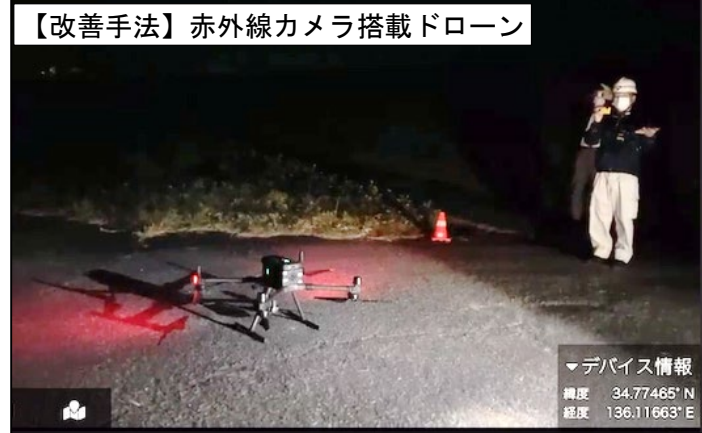
【改善手法】赤外線カメラ搭載ドローン

自律飛行で真っ暗な遊水地内を適確に巡視する。

- ・洪水本番を想定した、一連を通じた試行を行い、実施の手順が適切であったことが確認できた。また、自律飛行が正常に飛行したことと従前方法に比べ所要時間の短縮が確認できた（約80分⇒約60分）
- ・ドローンに搭載した赤外線カメラによる映像は、夜間でも広範囲の確認が可能で、人の識別や視認性の向上が確認できた。

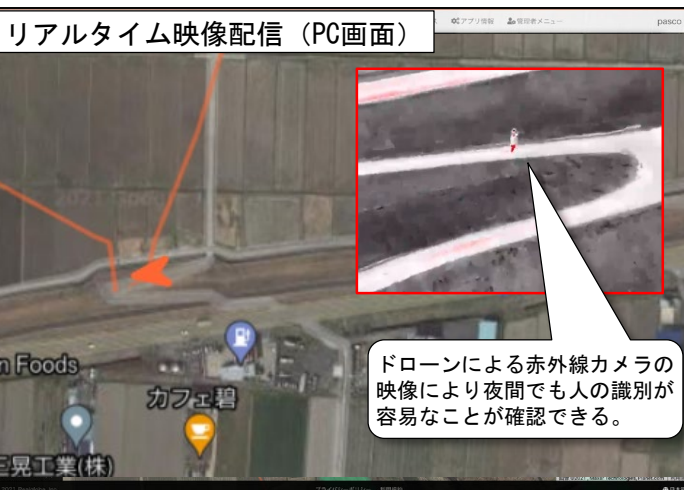
リアルタイム映像配信 (PC画面)

赤外線カメラ搭載ドローンからの映像配信状況。  
人の確認と位置が同時に確認可能。
