近畿地方整備局 淀川河川事務所	配布日時	平成30年10月10日 14時00分
資料配布

件名	大阪北部地震により被災した堤防等の復旧工事に着手します。
----	------------------------------

淀川水系 淀川 災害復旧事業

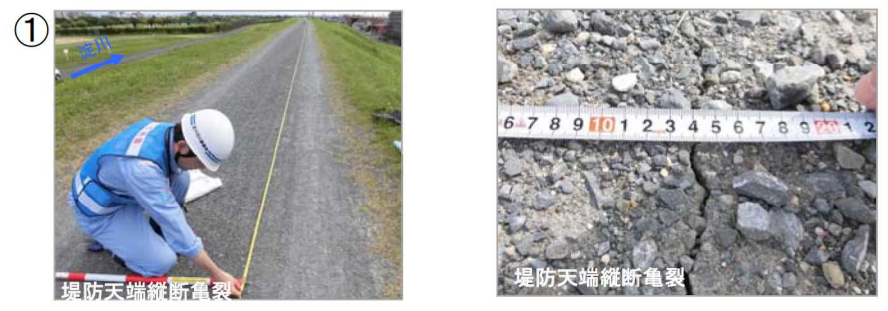
○被災状況

■ 淀川水系淀川・芥川では、6月18日の地震により、堤防天端等に被害が発生
 ■ 今後、直轄河川災害復旧事業により被災した堤防天端等を復旧

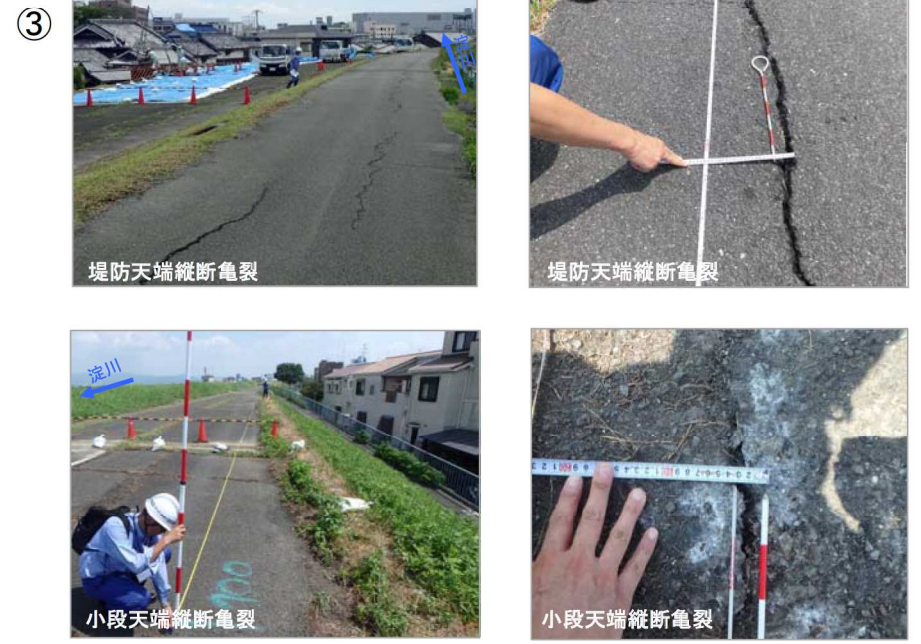
○被災状況

- 淀川水系淀川では、6月18日の地震により、堤防天端等に被害が発生
- 今後、直轄河川災害復旧事業により被災した堤防天端等を復旧

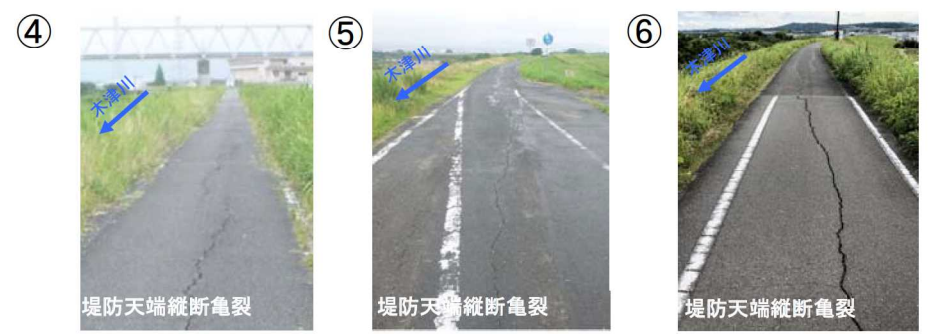
○被災状況

- 淀川水系木津川では、6月18日の地震により、堤防天端等に被害が発生
- 今後、直轄河川災害復旧事業により被災した堤防天端等を復旧
