笹生川ダムにおける歴史と文化の発掘

久保 光¹

¹福井県工業技術センター 建設技術研究部 (〒910-0102 福井県福井市河合鷲塚町61字北稲田10)

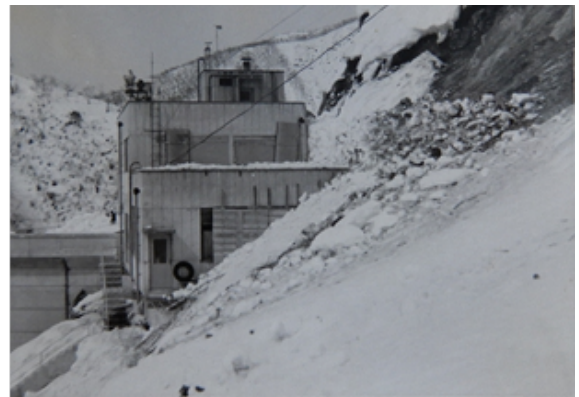
写真-1は、昭和38年3月11日に笹生川ダム監視所を襲ったなだれの状況を示す。写真-2は、同年3月13日に自衛隊による救援物資投下状況を示す。当時監視所にいたY氏によれば、この雪崩は、事務所内部まで入りこみ昭和40年の奥越豪雨より恐かったのとのことであった。昭和38年は、未曾有の豪雪になった。昭和38年2月15日に撮影した空中写真によって当時の状況を判断すると中島付近では2~3mの積雪であるのに対して巢原、熊河、温見では3~4mの豪雪にみまわれたとある。ダム地点では、3m程度の積雪があったと考えられる。

写真-1 なだれ状況

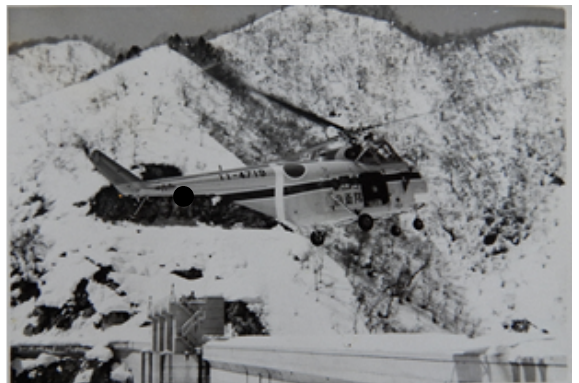
写真-2 自衛隊による救援物資投下

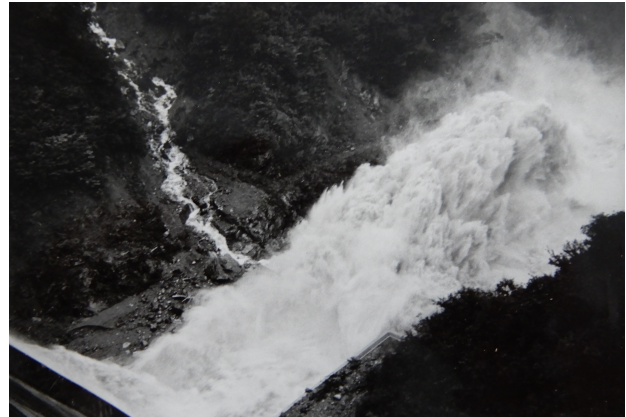
写真-3 放流状況(最大放流量 600t)

当時、西谷村在住のH氏によると、想像を絶する集中豪雨で死者が1名だったのは、洪水時には専光寺（高台にあるお寺）に避難するように周知徹底されていたからである。死者1名は家に財布を忘れて取りに帰った時に土石流に巻き込まれて命を落としたとのことであった。また、奥越豪雨時に笹生川ダムが堤体越流したか否か確認するため、聞き取り調査を行い、奥越豪雨時、笹生川ダムのゲート操作を行ったO氏に話を聞くことができた。O氏の話では、当時県道が低く、その上を洪水が乗って監視所横の法面に水があたりダム右岸斜面を流れたとのことであった。また、ダム天端と監視所間に隙間があり、そこから洪水が流れ出てダム下流右岸斜面を流れたとのことであった。O氏は奥越豪雨時に実際にゲート操作をしており現場にいたことから奥越豪雨時には堤体の横を越流したとの結論に達した。奥越豪雨時、設計洪水量470tに対し約1,000tの流入量があり、最大放流量140tに対し600tの放流を行っている（写真-3）。クレストゲートの開度は1.15mの一定開度であるが、異常洪水のためそれ以上の開度で放流をしている。これはダムを守るため当然のことであるが、当時ダム下流での被害が甚大であったため、後でダムの操作に問題があったのではないかと質問を受けていることに関係しているのかもしれない。

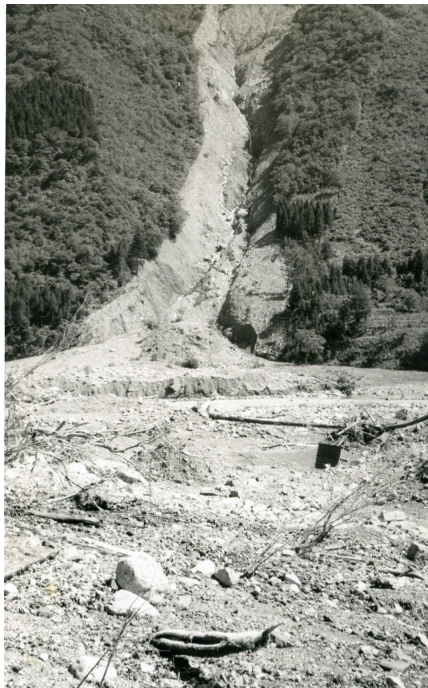
川・浄土寺川ダム統合管理事務所主任)】。最後にO氏の発した「もうこんなことは二度と起こってほしくない」という言葉は重く受け止めなければならない。また、奥越豪雨で大規模な土石流が発生(写真-4)し、笹生川をせきとめ、大規模な災害になったことを時系列的にまとめられたことは土木工学的にも意義深い。

写真-4 こわぞ谷からの土石流
