# 大和御所道路曲川高架橋（P 2 6・P 2 9） 上部工事における多軸台車による 上部工架設について

本報告は、「大和御所道路曲川高架橋（P 2 6・P 2 9）上部工事」における上部工施工を多軸式特殊台車にて施工した工事についてである。施工箇所は現道（国道24号）の上空かつ深夜まで営業を行っている大型商業施設前に位置する交通量の多い交差点であり、夜間も含め周辺交通への影響が懸念される現場条件であったため、施工計画および関係機関との協議を慎重に行い、限られた施工時間内において安全かつ確実な施工を実施することが必要であった。本報告では、これらの条件下で実施した施工計画の検討内容およびその対応について報告するものである。

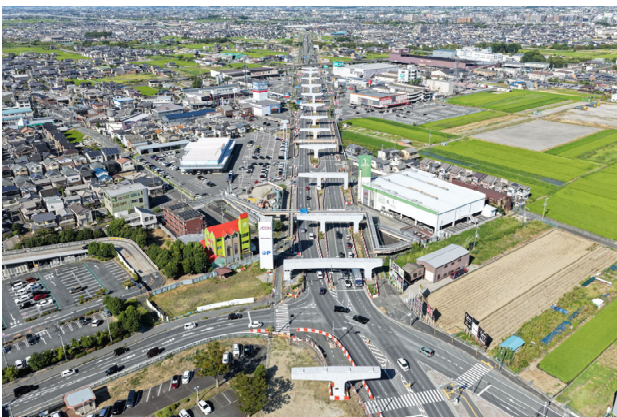
図-1 曲川町7丁目南交差点の上空写真

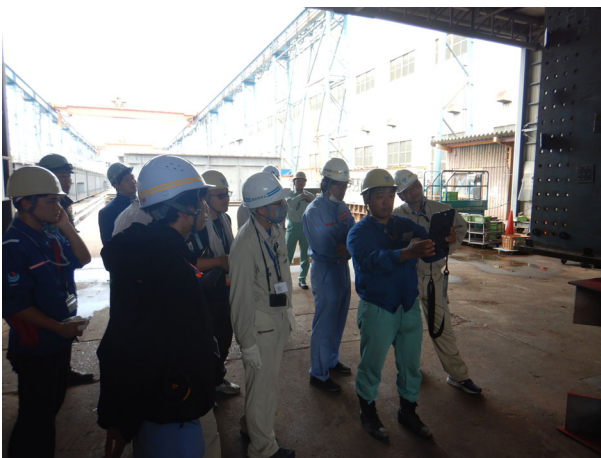
図-13 シミュレーション仮組立検査の見学

鋼橋製作工場において、段階確認（シミュレーション仮組立検査）に併せた工場見学会を開催した。見学会には近畿地方整備局内の若手を中心に約50名が参加し、鋼橋製作工程に加え、BIM/CIMの活用およびシミュレーション仮組立検査の実施状況を見学した。これにより、デジタル技術を活用した品質管理や施工計画の高度化について理解を深める機会を提供した。（図-13）

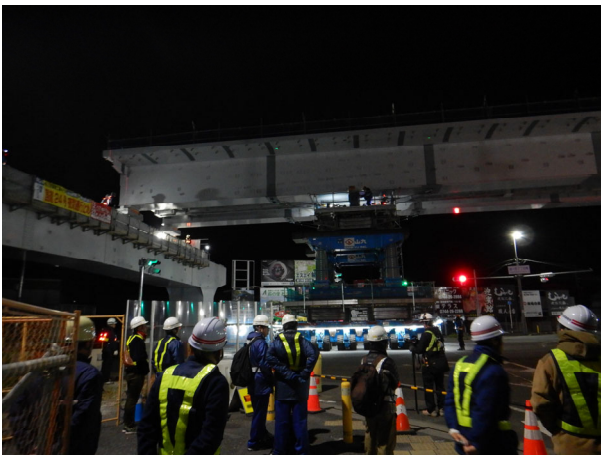
図-14 多軸式特殊台車を用いた架設

第一回架設工事において、多軸式特殊台車を用いた架設作業の現場見学会を実施した。参加者には若手技術者が多く含まれており、限られた時間の中で安全かつ確実に作業を進める現場特有の緊張感や施工管理の重要性を体感できる機会となった。
