# 衛生環境に配慮した空輸可能な 防災用水洗トイレについて

生方 健太<sup>1</sup>・梅本 秀樹<sup>2</sup>

<sup>1</sup>五條市 都市整備部 まちづくり推進課 (〒637-8501奈良県五條市岡口1-3-1)

<sup>2</sup>NTN株式会社 未来創造開発本部 自然エネルギー商品ユニット  
(〒108-0075東京都港区港南2-16-2太陽生命品川ビル) .

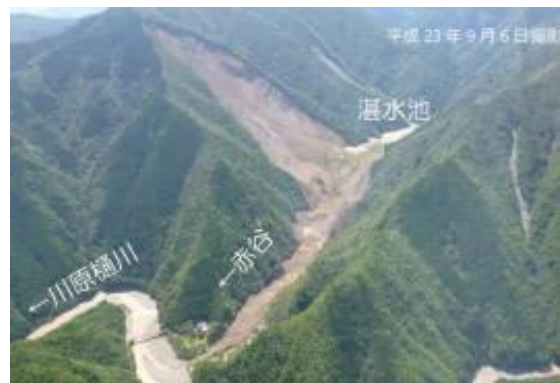
2011年(平成23年)9月の台風12号(紀伊半島大水害)に伴う記録的豪雨により、五條市大塔町では赤谷地区、宇井地区などで深層崩壊が発生し、人的被害をはじめライフラインの寸断など甚大な被害を受けた。赤谷地区では、幅460m、高さ600m、長さ850mの崩壊が発生

し、約1,138万m<sup>3</sup>に上る崩壊土砂で河道が閉塞し、湛水池が形成された(写真-1)。

写真-1 赤谷地区 被害直後

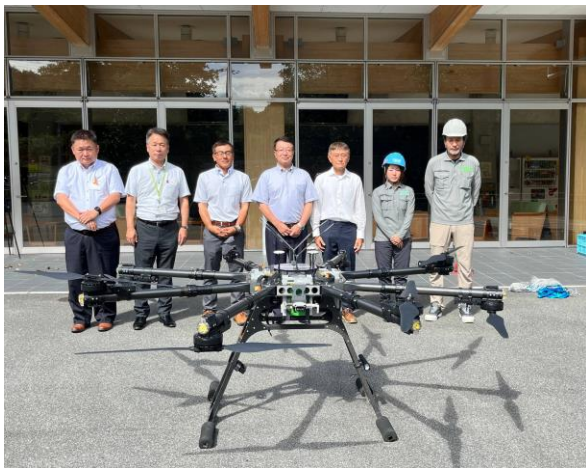
2023年（令和5年）8月31日、五條市は、孤立地区等に向けた救援物資の搬送を可能にするため、市内の電気設備業者と協定を交わし、国内最大級の大型ドローンを用いた運搬体制を構築した。このドローンは直径約3.1mで、1回につき重さ約50kgの空輸能力を有する（写真-2）。これにより、孤立地区等に対する迅速で確実な救援物資の補給手段が確保されることとなった。

写真-2 電気設備業者との協定に基づく大型ドローン

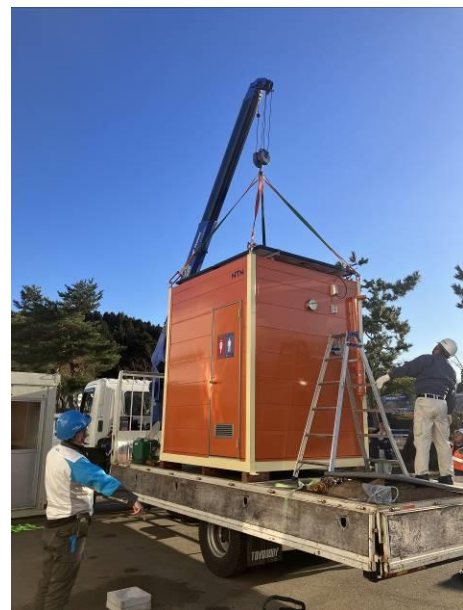
今回の設置場所は陸送が可能であったため、トラックによる搬送となった。試行的な運用を実施するにあたり、事前に製品の確認を行う必要があった。そこで、2024年（令和6年）1月16日、五條市役所において、形状や設備などの検査を行うこととした。翌日の17日、災害ボランティアセンターへ設備を搬送した。設置は、循環水の投入、初期の動作確認を含め概ね1時間で完了し、使用可能な状態になった（写真-3）。

写真-3 循環式トイレの設置

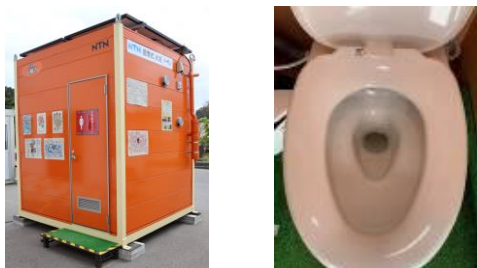
NTNの現地点検では、各種目視点検に加えて、必要に応じ、循環水のpH測定、臭気、外観のチェックを行うことで良好な水質を確認し、適切な運用管理を実施すれば、トイレとしての清浄性を維持することが確認できた（写真-4）。

写真-4 能登町の点検結果（外観、循環水の確認）

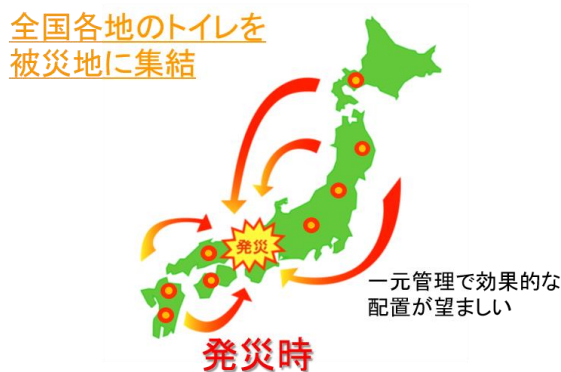
このトイレの有効性や今後の可能性を鑑みると、今回は市が単独で実施したが、このような利用形態が全国的に展開され、かつ一元的にマネジメントできれば、非常時における備えは劇的に改善されるものとする。つまり、国や都道府県、市町村が、各々の屋外管理施設において、被災地における汎用を想定した循環式トイレを配置し、非常時には、適切に割り振りを行った上で、任地へ搬送するというものである（図-2）。なお、ヘリコプターによる空輸も可能であるため、本市が位置する紀伊

図-2 全国から集結するイメージ図
