No. 9
近畿地方整備局
事業評価監視委員会
令和3年度第6回

國立京都國際會館 展示施設

【事後評価】

令和4年1月
近畿地方整備局

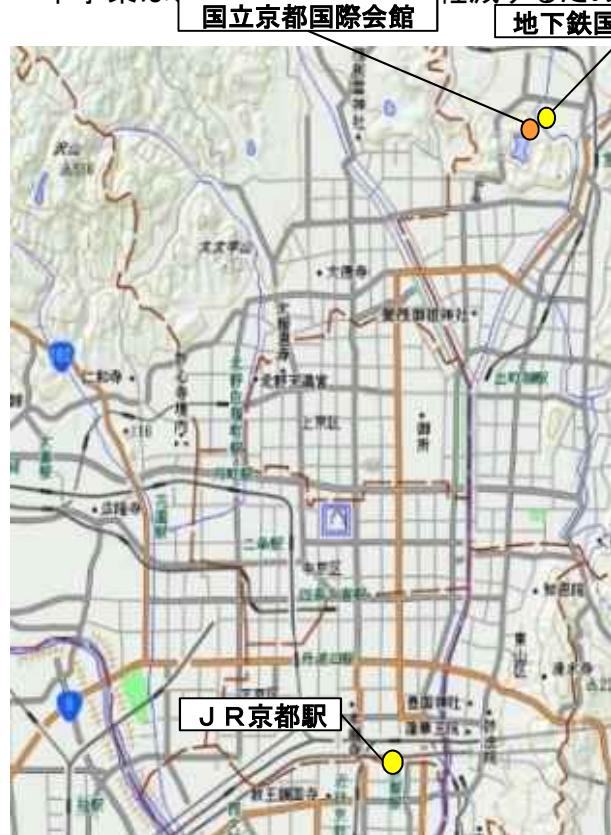
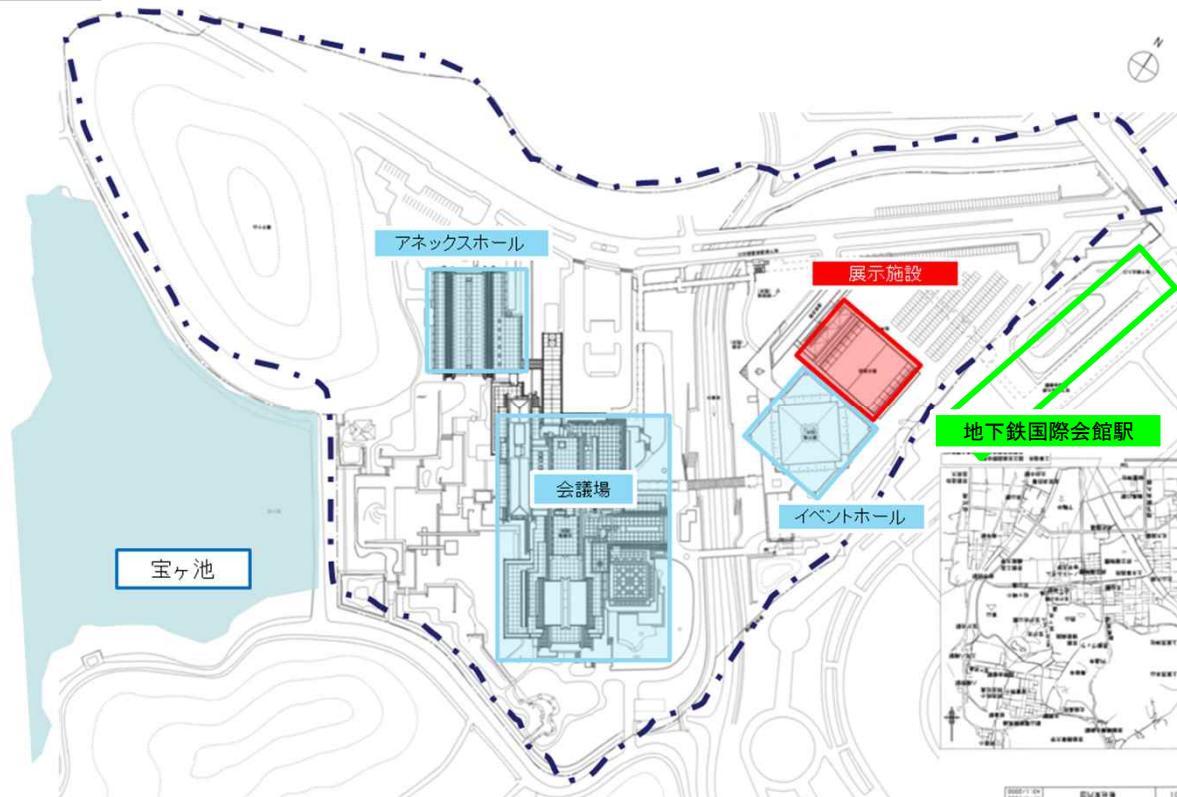
国立京都国際会館の既存施設と新築展示施設の位置図

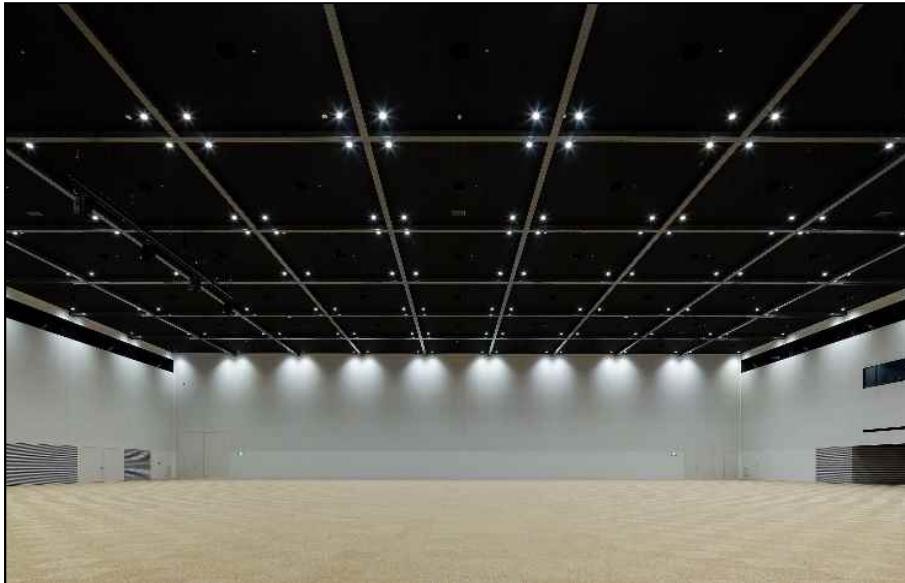
○展示施設(今回事業評価対象施設)

建築年次 : 2018年

構造・規模: 鉄骨鉄筋コンクリート造
地上2階

延べ面積 3,900m²

主要室 : 展示ホール 2,000m²
(幅40m、奥行き47m、
高さ10mの空間)

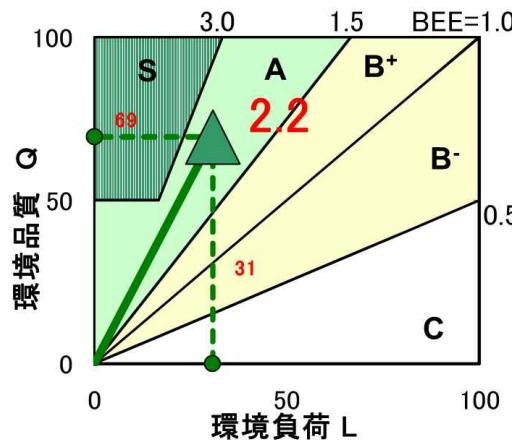
●CASBEEにBEE値2.2を獲得

BEE値=環境品質Q / 環境負荷L

<CASBEE京都-新築>による
建築物の環境効率の評価

分類	項目	確保する性能の水準	主な取組内容
環境保全性	環境保全性	官庁施設の環境保全性基準に基づき、特定事務庁舎を新築する場合以外の水準を満たしている。	<ul style="list-style-type: none"> ・<CASBEE京都-新築>においてBEE値2.2を獲得した。 ・太陽光発電設備を設けた。 ・雨水利用設備(処理水量:4m³/h)を設けた。 ・ガラスルーフを用いた環境(風)技術を取り入れた。 ・解体された伊勢志摩サミットの建物の建設資材をリユースし、展示ホールの整備に使用した。 ・BEI(一次エネ基準)において0.9を獲得し、1.0を下回っている。 (BEI = 設計一次エネルギー消費量 / 基準一次エネルギー消費量)

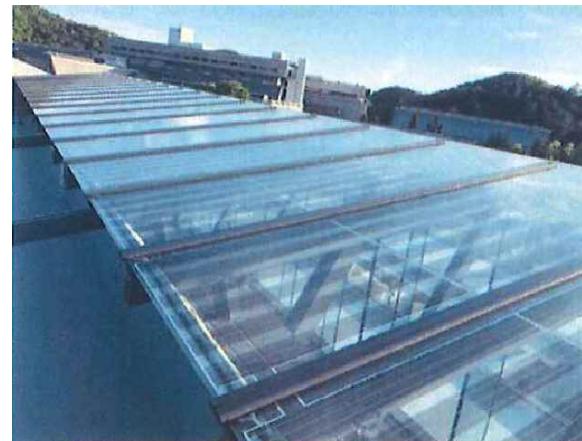
透過型太陽光パネル
(屋上)

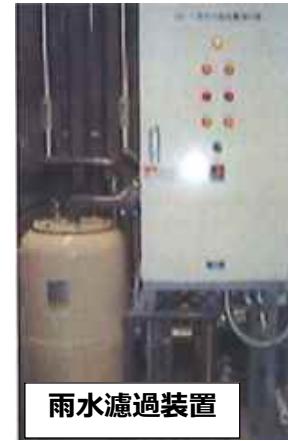
雨水濾過装置

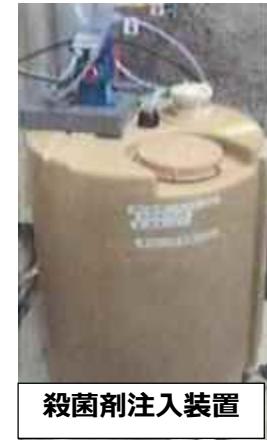
殺菌剤注入装置

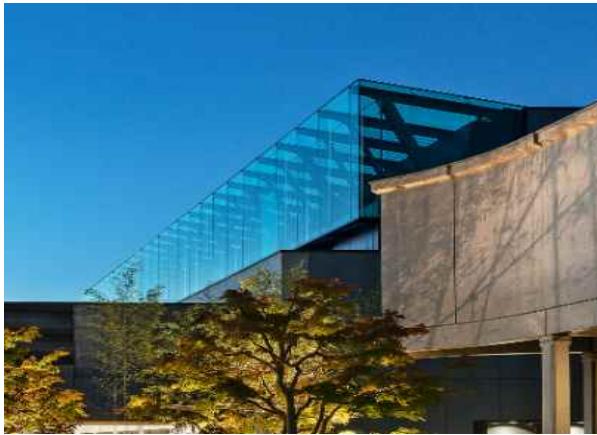
●ガラスルーフを利用した環境（風）技術

夏期

ガラスルーフ内に入った夏の暑い外気とガラスルーフ内で温められた空気は自然換気（動力を使用せず）により屋内に入ることなく排出する。

中間期（春・秋）

ガラスルーフが外気温度・ガラスルーフ内温度・展示ホール室温の差により煙突と同じ状態となり、展示ホール内が自然換気（動力を使用せず）される。

冬期

ガラスルーフ内が温室効果により暖まることを利用し、外気をガラスルーフを通過させ、暖めた後展示ホールに取り込む。冬期の外気負荷を低減することができる。

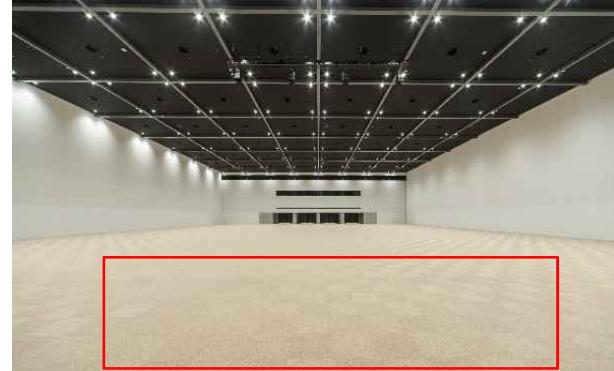
内装床材のタイルカーペット

伊勢志摩サミット
(国際メディアセンターアネックス) で利用した建材を国立京都国際会館でリユース

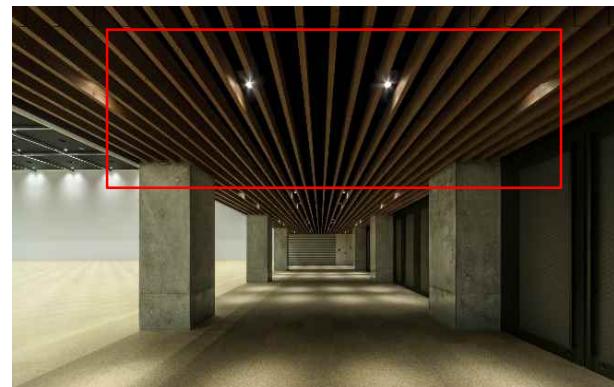
外壁材を再加工した木製ルーバー

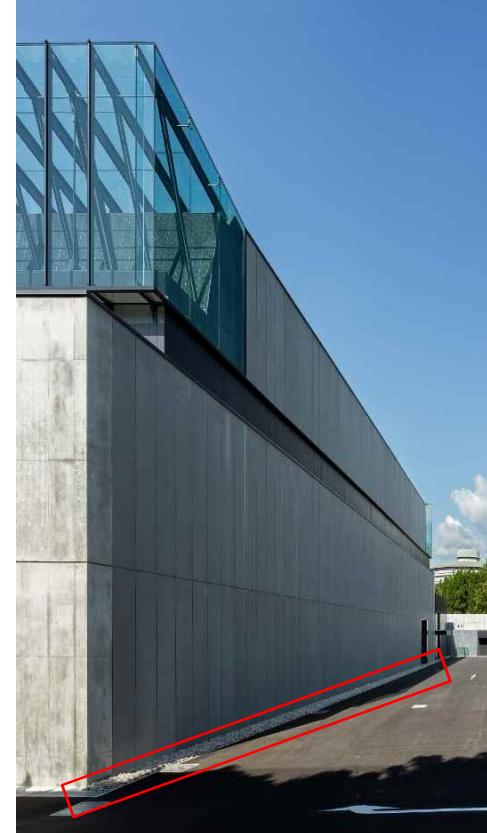
外構の伊勢ごろた石

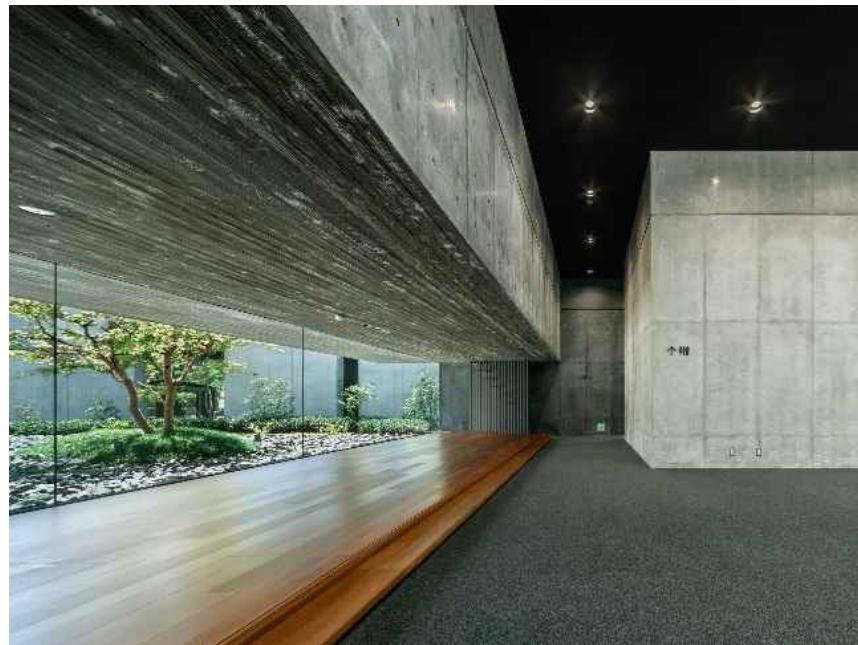
木製床
(ラウンジ)

分類	項目	確保する性能の水準	主な取組内容
環境保全性	木材利用促進	公共建築物における木材の利用の促進のための計画に基づき、内装等の木質化が図られている。	<ul style="list-style-type: none">・ラウンジの床に木製フローリングを採用した。・展示ホール出入口の天井に木製ルーバーを採用した。

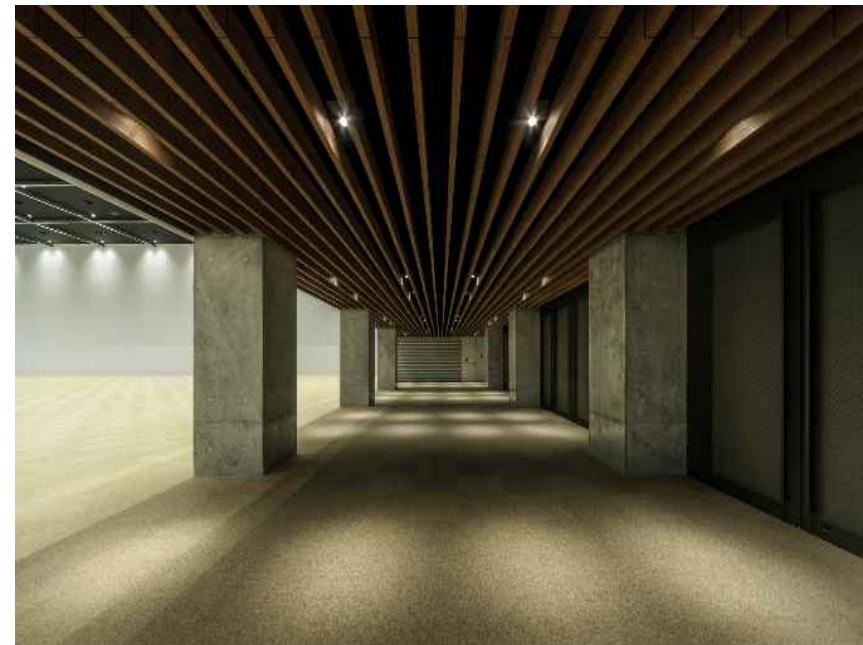
木製ルーバー
(展示ホール出入口)

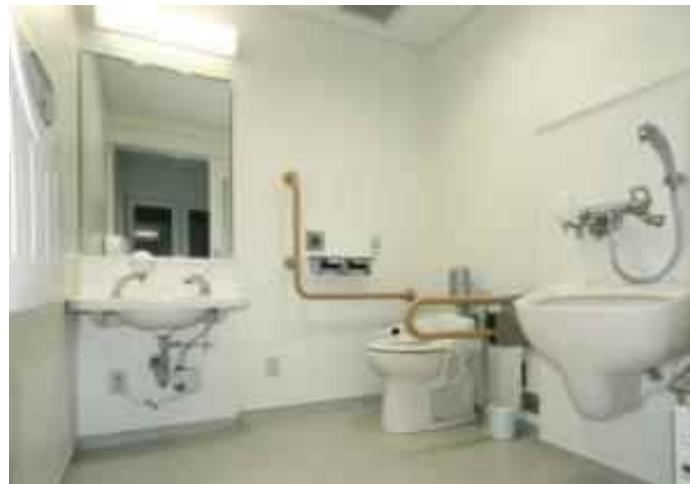
多目的トイレ

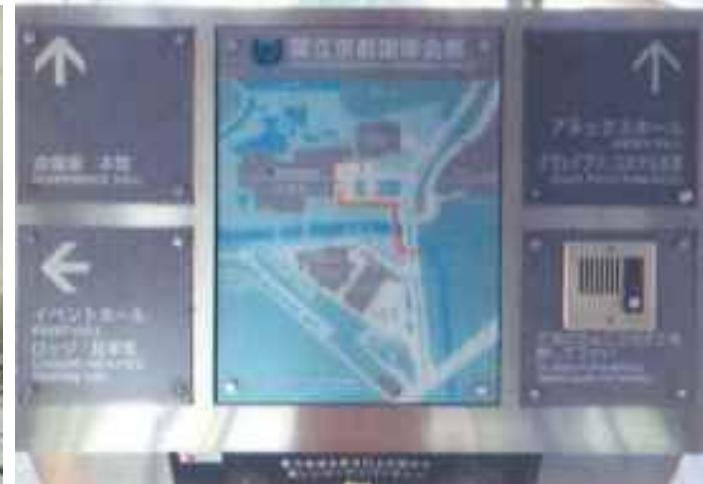
誘導サイン①
(地下鉄連絡通路出口)

視覚障害者や車いす使用者にも対応したインターホン付き点字案内板を整備している。

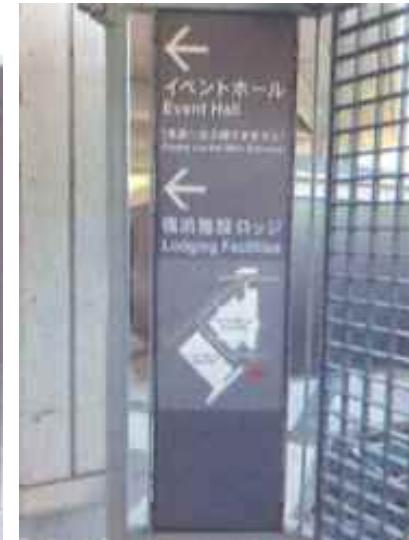
誘導サイン②
(展示施設入り口)

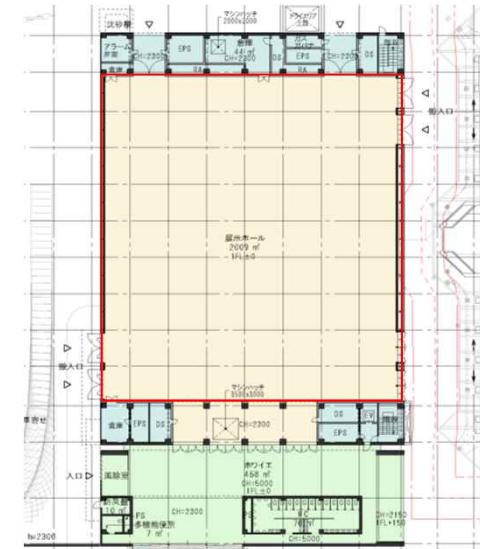
構造体の耐震安全性の目標

展示ホールの大空間

分類	項目	確保する性能の水準	主な取組内容
安全性	防災性	官庁施設の総合耐震・対津波基準に基づき、大地震動後、構造体の大きな補修をすることなく建築物を使用できることを目指し、人命の安全確保が図られている。	構造体の耐震安全性の目標をⅡ類と設定とした。 (地震力に対する各階の必要水平耐力を1.25倍相当)
経済性	耐用性	官庁施設の基本的性能基準に基づき、目標とする使用期間を考慮し、適切に構造体及び被覆等の修繕等(ただし、大規模な修繕を除く。)をすることにより、大規模な修繕を行わずに、長期的に構造耐力上必要な性能を確保できる。	2階建の高さほどの大型の展示物の設置や、展示形式毎に変わる間仕切りの配置に柔軟に対応可能な無柱・高天井の空間を形成している。
