No. 9
近畿地方整備局
事業評価監視委員会
令和3年度第6回

国立京都国際会館 展示施設

【事後評価】

令和4年1月
近畿地方整備局

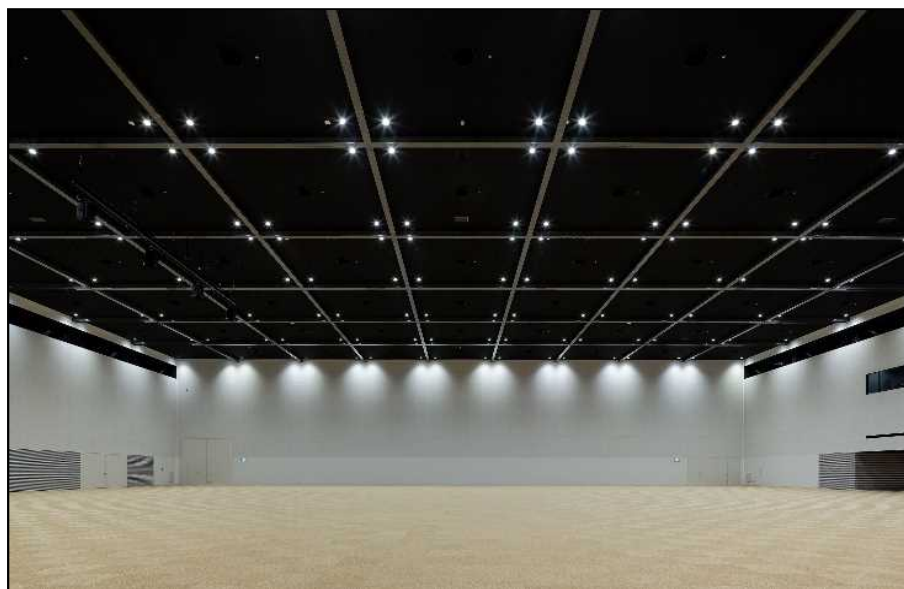
○展示施設(今回事業評価対象施設)

建築年次 : 2018年
構造・規模 : 鉄骨鉄筋コンクリート造
地上2階
延べ面積 3,900m²
主要室 : 展示ホール 2,000m²
(幅40m、奥行き47m、
高さ10mの空間)

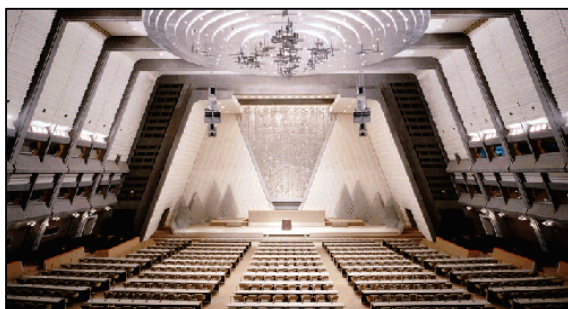
○本館

建築年次 : 1966年、1972年
構造・規模 : 鉄骨鉄筋コンクリート造
地上6階 地下1階
延べ面積 33,440m²
主要室 : 大会議場(2,040m²)
固定席1840席
国連方式を採用している

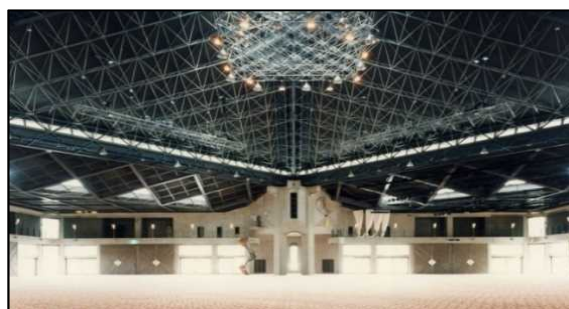
○イベントホール

建築年次 : 1984年
構造・規模 : 鉄骨鉄筋コンクリート造
地上3階 地下1階
延べ面積 8,600m²
主要室 : 展示ホール(3,000m²)
(幅40m、奥行き47m、
高さ8~19mの空間)

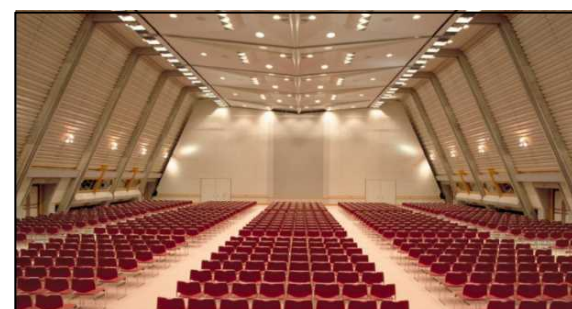
○アネックスホール

建築年次 : 1999年
構造・規模 : 鉄骨鉄筋コンクリート造
地上3階 地下1階
延べ面積 4,200m²
主要室 : 会議室 1,500m²
(幅28m、奥行き48m、
高さ10mの空間)

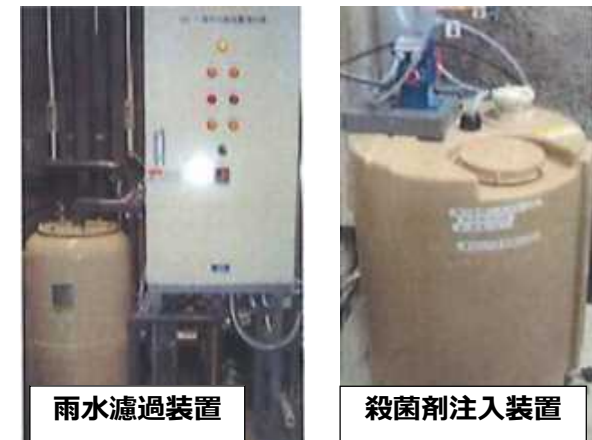
雨水利用設備
(機械室)

雨水濾過装置

殺菌剤注入装置

分類	項目	確保する性能の水準	主な取組内容
環境保全性	環境保全性	官庁施設の環境保全性基準に基づき、特定事務庁舎を新築する場合以外の水準を満たしている。	<ul style="list-style-type: none"> ・<CASBEE京都-新築>においてBEE値2.2を獲得した。 ・太陽光発電設備(4.86kW)を設けた。 ・雨水利用設備(処理水量:4m³/h)を設けた。 ・ガラスルーフを用いた環境(風)技術を取り入れた。 ・解体された伊勢志摩サミットの建物の建設資材をリユースし、展示ホールの整備に使用した。 ・BEI(一次エネ基準)において0.9を獲得し、1.0を下回っている。 (BEI = 設計一次エネルギー消費量 / 基準一次エネルギー消費量)

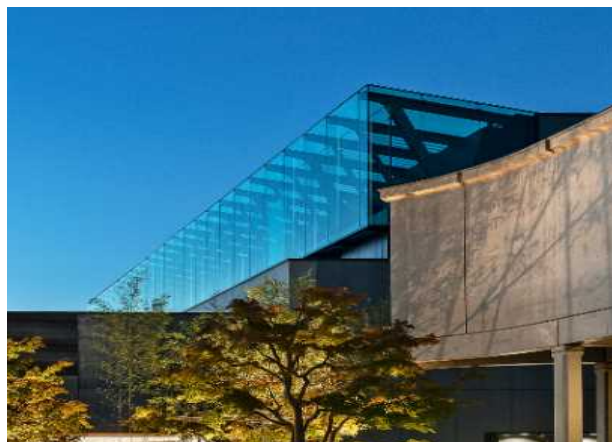
● ガラスルーフを利用した環境（風）技術

中間期(左の図)
ガラスルーフ内のアルミ製集熱板が暖まり、展示ホール内の空気との温度差による煙突効果でホール内の自然換気が促される。

夏期(中央の図)
ガラスルーフ内にたまった熱は自然換気により排出される。

冬期(右の図)
日射により暖まった空気が外気取入ダクトから空調機に取り込まれるため、冬の外気負荷を低減することができる。

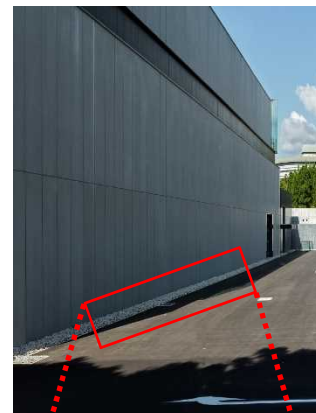
外構の伊勢ごろた石

伊勢志摩サミット
(国際メディアセンターアネックス) で利用した建材を国立京都国際会館でリユース

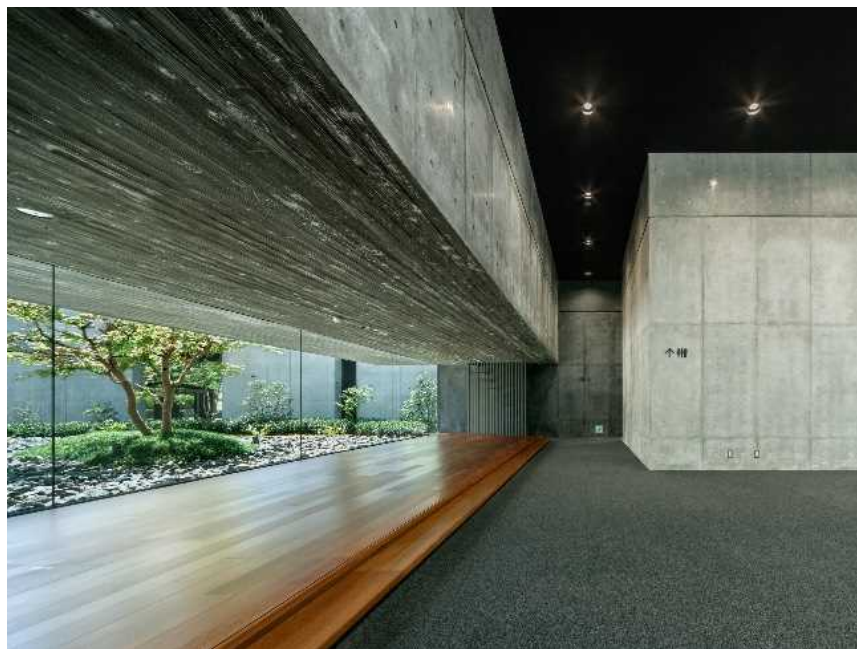
木製床
(ラウンジ)

分類	項目	確保する性能の水準	主な取組内容
環境保全性	木材利用促進	公共建築物における木材の利用の促進のための計画に基づき、内装等の木質化が図られている。	<ul style="list-style-type: none">・ラウンジの床に木製フローリングを採用した。・展示ホール出入口の天井に木製ルーバーを採用した。

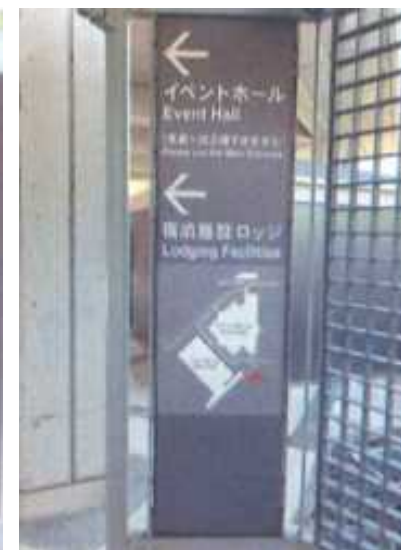
誘導サイン②
(展示施設入り口)

視覚障害者や車いす使用者にも対応したインターホン付き点字案内板を整備している。

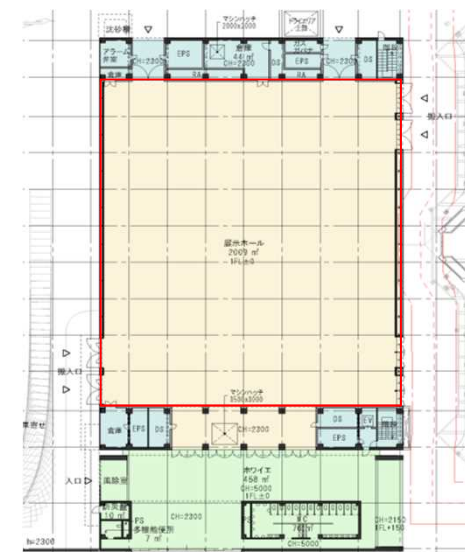
展示ホールの無柱の大空間

分類	項目	確保する性能の水準	主な取組内容
安全性	防災性	官庁施設の総合耐震・対津波基準に基づき、大地震動後、構造体の大きな補修をすることなく建築物を使用できることを目標とし、人命の安全確保が図られている。	構造体の耐震安全性の目標をⅡ類と設定とした。 (地震力に対する各階の必要水平耐力を1.25倍相当)
経済性	耐用性	官庁施設の基本的性能基準に基づき、目標とする使用期間を考慮し、適切に構造体及び被覆等の修繕等(ただし、大規模な修繕を除く。)をすることにより、大規模な修繕を行わずに、長期的に構造耐力上必要な性能を確保できる。	2階建の高さほどの大型の展示物の設置や、展示形式毎に変わる間仕切りの配置に柔軟に対応可能な無柱・高天井の空間を形成している。
