平成22年度 管内における工事等事故防止重点対策

・近畿地方整備局では建設工事等の事故防止のため、平成21年度事故防止重点対策に、工事関係者の重大事故対策を追加して、下記7項目を平成22年度事故防止重点対策として実施することとしました。

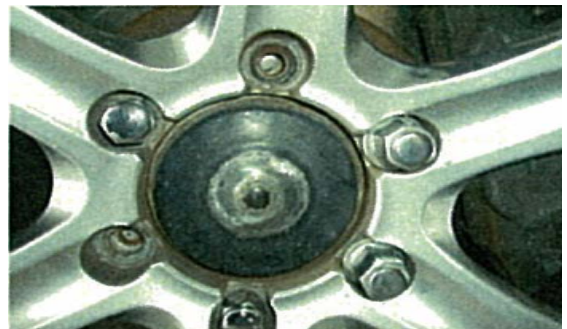
左前方車輪写真

車両走行中にホイールナットが外れる

走行中の車両から車輪のホイールナットが脱落するという事故が発生しました。大惨事につながるおそれがあります。

- ◇高速道路を走行中、車両管理員が左前タイヤ及びハンドルに違和感を覚えたため、路肩に緊急停車し、点検を行った。
- ◇左前車輪のナットが全て抜け落ちており、ボルトが6本中2本折れていた。
- ◇現場において、ボルト4個でホイールを再度固定し、低速走行により帰庁した。
