## 足場からの墜落事故が再発!!

## コンクリートはついで鉄筋を切断

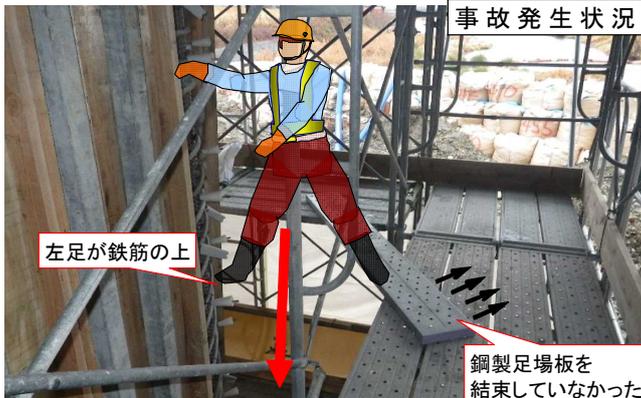
足場上での型枠組立て作業において、型枠材を取り込むためコーナー部のブラケット足場を一部撤去したが、その後本来の足場を復旧せずに足場板1枚を置いて作業を再開したため、足場板がずれて体勢を崩し、5.2m落下し負傷した。作業員は安全帯を装着していたが、フックを取り付けていなかった。

作業員(42才) 左目上、左耳の挫創 全治1週間、休業2日

- ・足場設備の一部を取り外した場合、必ず復旧してから作業着手すること、及び開口部等墜落の恐れのある場所においては、必ず安全帯を使用すること等、足場作業の安全対策の指導を徹底する
- ・安全点検・巡視等を充実し、危険作業・箇所の把握、是正等を適切に実施する

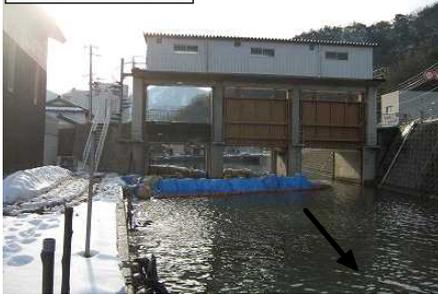
水門正面写真

既設水門のゲート改造工事で、ゲート戸当たり部の軀対コンクリートはつり作業において、門柱部の主筋、配力筋を誤って切断させた。

元請業者が下請業者に対して、軀対のはつり寸法のみを示しただけで、鉄筋について本来は損傷させずに露出させるべきところを、具体的な作業指示を行っていなかったために発生した事故であった。

作業手順書を作成し、下請業者及び作業員に周知徹底を図る。

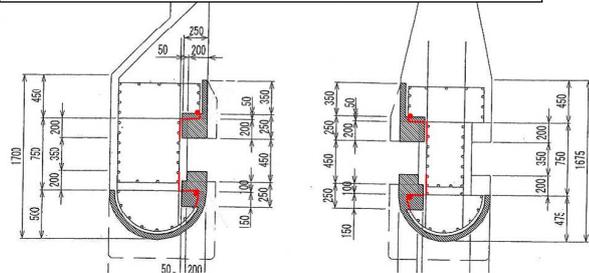
門柱部断面図 (赤：切断箇所(●は主筋)、黒網掛け：はつり範囲)

主筋(D25) 5箇所切断  
配力筋(D13,D19) 178箇所切断  
計183箇所切断
