## 2. 流域及び河川の概要について

### 2.1 流域の地形・地質・土地利用等の状況

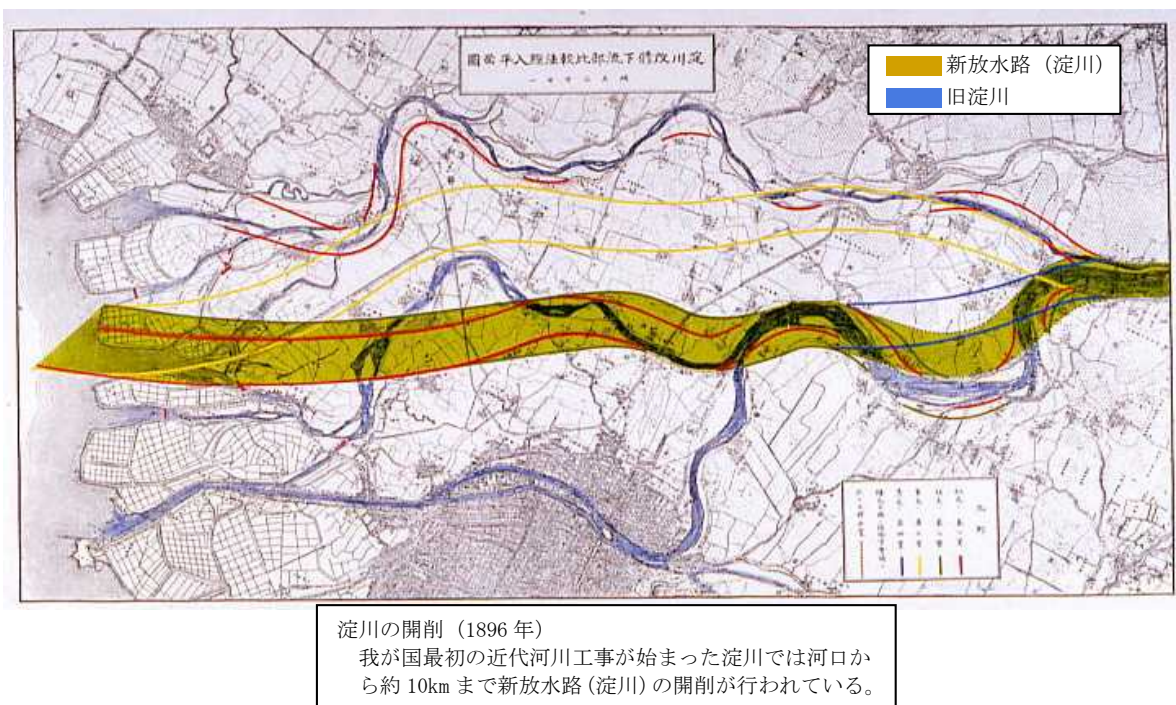
図 2.2-2 淀川の開削

この淀川改良工事は、明治29年(1896年)に公布された河川法に基づいて実施された我が国最初の本格的な河川改修工事であり、明治30年(1897年)に着手した。主たる工事は、河道の拡幅、淀川放水路の開削、瀬田川の浚渫、瀬田川洗堰、毛馬洗堰、<sup>けま</sup>閘門の設置、三川合流部の付替、堤防の拡築と連続堤の築造等、琵琶湖から淀川河口に至るまでの全川にわたる大規模な改修工事であり、現在の淀川の姿がこの頃に造り上げられた。

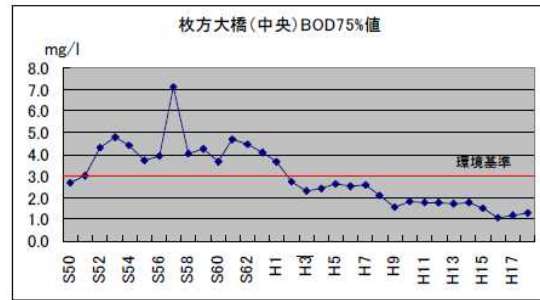
図 2.3-4 枚方大橋地点の BOD の経年変化

淀川水系の各河川の水質は、昭和 30 年代に始まる高度経済成長期から急激に悪化したが、水質汚濁防止法の制定や下水道整備の進捗等により改善されてきている。近年においては、河川水質の代表的な指標である BOD は、環境基準値を概ね満足している。

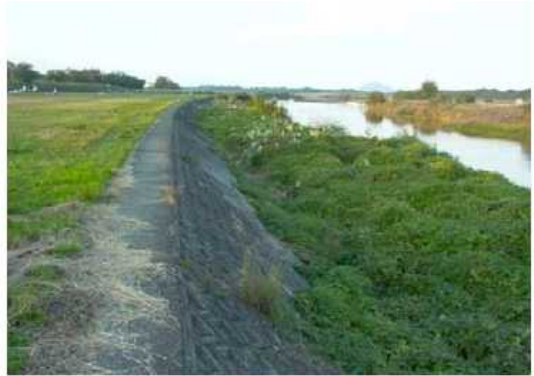
写真 2.3-5 コンクリート護岸

河川は多様な自然景観を持ち、また都市における貴重な親水空間でもあるが、場所によって、コンクリート護岸・橋梁・河川敷利用施設等の人工構造物が、周辺の景観と調和していないところがある。特に、河岸部のコンクリート護岸が連続していることは、生物の生息・生育・繁殖環境のみならず、眺望という点からも大きな課題である。また、近年では河道内の干陸化により陸性植物が繁茂し、レキ河原等河川本来の景観が損なわれている。
