近 畿 地 方 整 備 局

淀川河川事務所

## 台風による高潮から浸水被害を防ぐ

## 防 潮 鉄 扉 の 閉 鎖 訓 練 を 行 い ま す

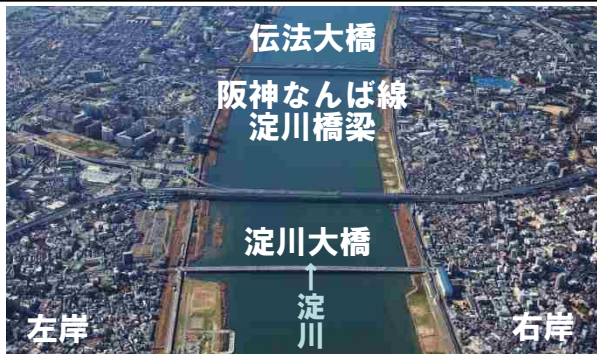
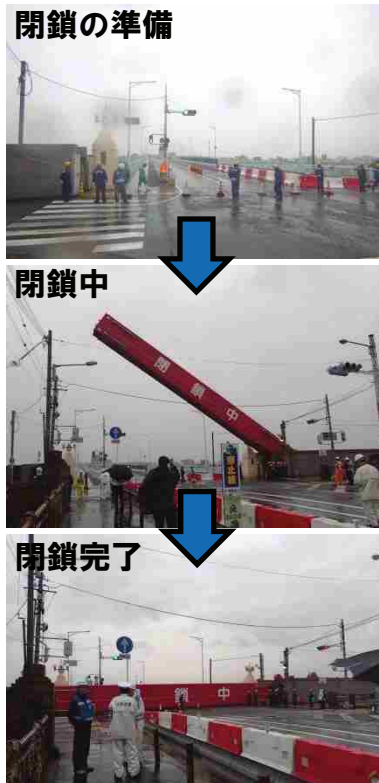
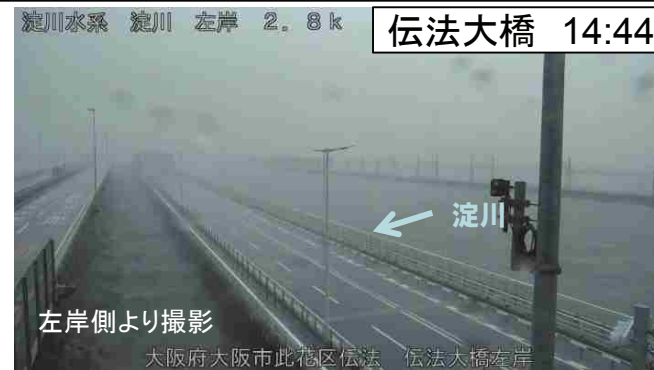
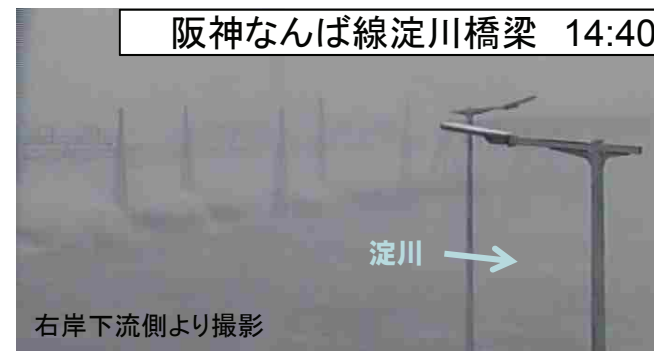
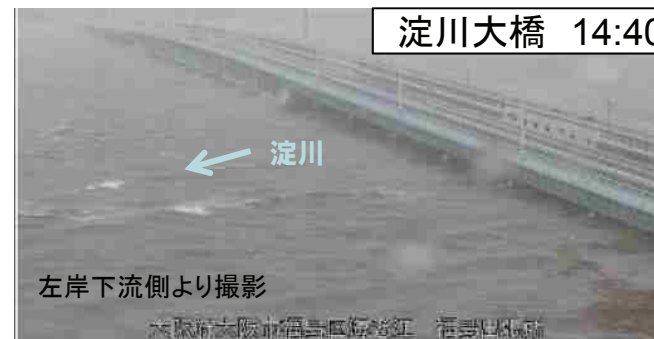
# 河川管理施設の効果(淀川 防潮鉄扉(陸閘))

○淀川では、高潮による浸水が予想されたことから、国道2号淀川大橋、国道43号伝法大橋、阪神なんば線淀川橋梁の防潮鉄扉(陸閘)を閉鎖。

○淀川大橋では、高潮による水位が堤防高を約21cm\*超過したものの、防潮鉄扉(陸閘)の閉鎖により浸水を回避。

○阪神なんば線淀川橋梁では、橋桁を越波するまで潮位が上昇。 \* 21cm = ピーク時の潮位 5.28m - 防潮鉄扉(陸閘)の敷高 5.07m

時刻	淀川大橋防潮鉄扉の操作
12:30	通行止め(国道2号)
12:35	鉄扉閉鎖開始
13:00	鉄扉閉鎖完了
18:00	鉄扉開放完了
18:30	通行止め解除(国道2号)

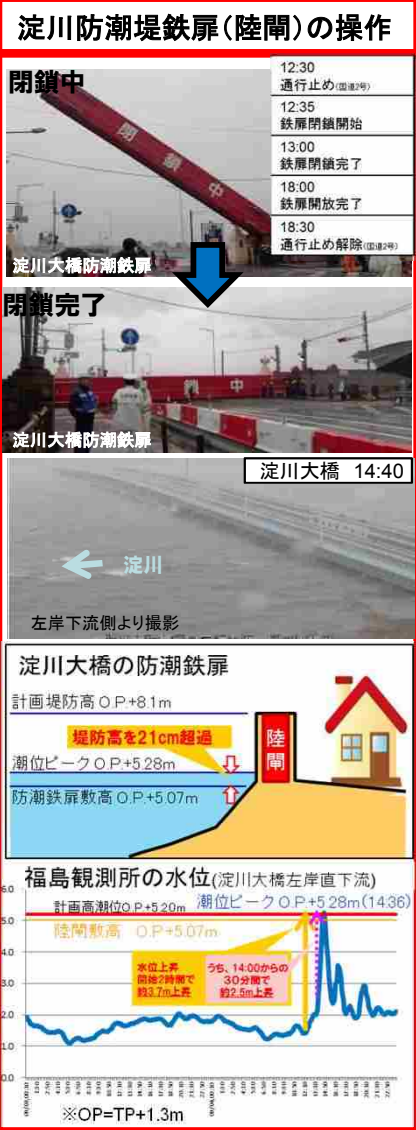
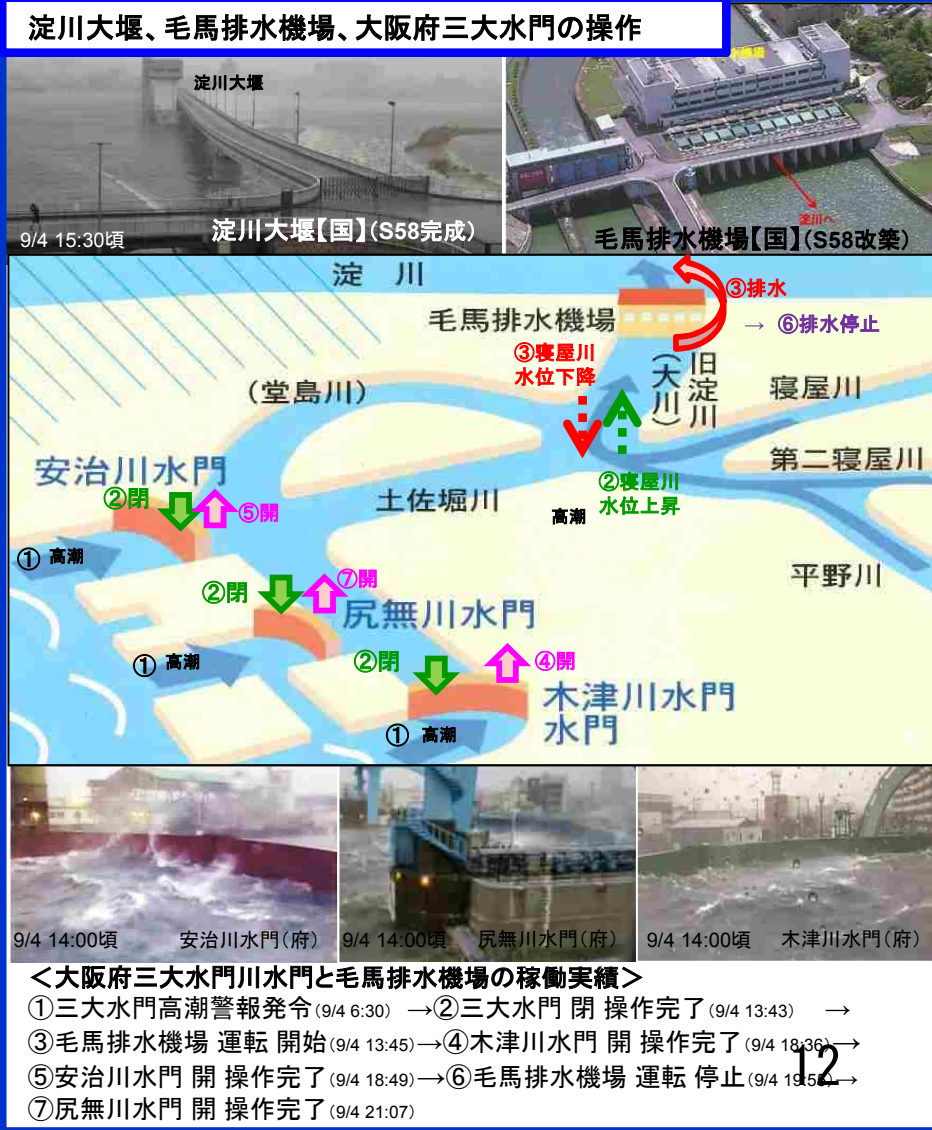
○台風21号において、大阪湾ではこれまでの最高潮位TP+293cm(第2室戸台風1961(S36).9.16)を超過し、潮位TP+329cm(9/4 14:18)を記録。

- ・第2室戸台風(昭和36年9月)の高潮による大阪市内での大規模な浸水被害を契機に高潮対策を実施。  
 三大水門(S45完成)、毛馬排水機場(S58改築)、淀川大堰(S58完成)、大阪湾岸及び淀川の高潮堤(S44完成)、淀川陸閘(S46完成)等
- 上記、大阪湾高潮対策や、淀川防潮堤鉄扉(陸閘)・大阪府三大水門等の適切な操作により、大阪市街地の高潮による浸水被害を回避。
- ・淀川防潮堤鉄扉(陸閘)6箇所<sup>※</sup>(R2淀川大橋、R43伝法大橋、阪神なんば線淀川橋梁)の閉鎖(9/4 13:30)、大阪府三大水門の閉門(9/4 13:43)等を実施。  
 (※淀川防潮鉄扉(陸閘)6箇所の閉鎖は、1979年(昭和54年)9月以来の39年ぶり。)

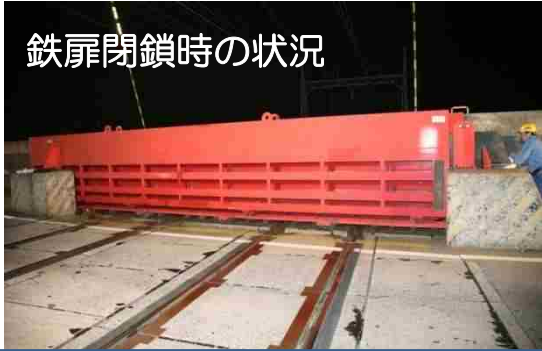
堤防高さが欠損しているため、  
高潮時には**防潮鉄扉**を閉鎖して対応
