実施計画に係る事業進捗状況

令和元年11月20日

長浜市北部振興局

実施内容について（長浜市）

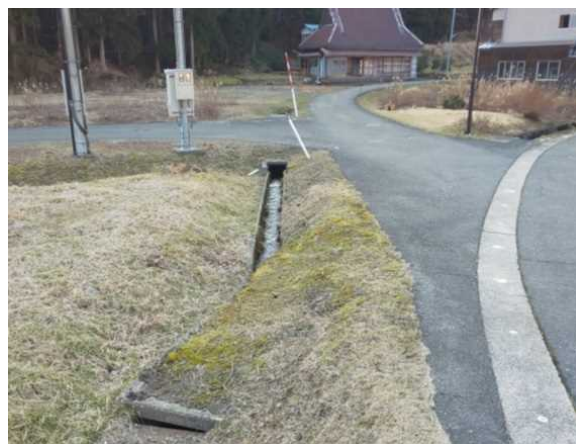
施工前

既設側溝を撤去し、適正なサイズの側溝を設置

・施工延長 60m

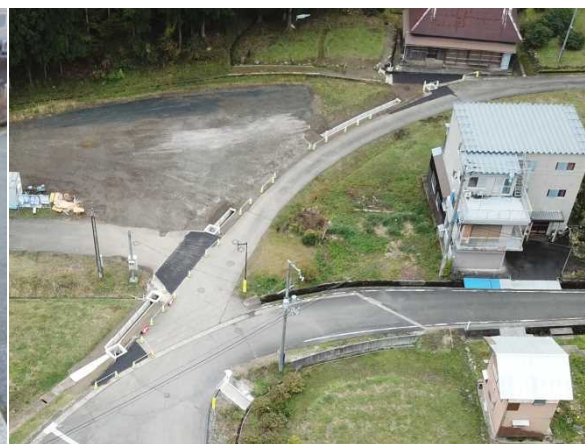
施工中

※当該箇所における流出量 0.29m³/s

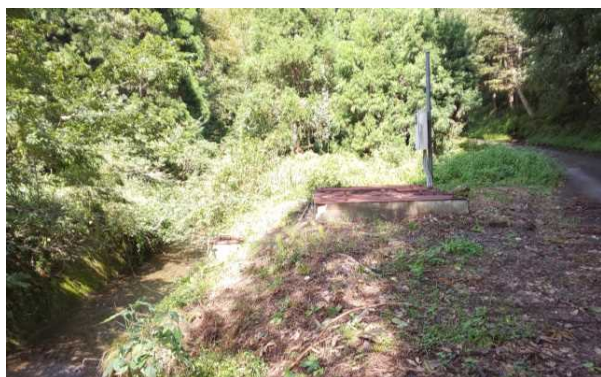
①取水設備

地元との協議により取水設備の整備は別途対応とし、その他設備修繕等の更新を行う

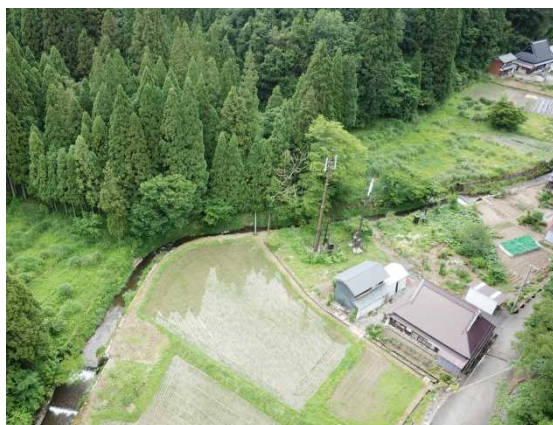
施工前

落石雪崩対策施工時に市道を通行止めにする必要があるため、集落西側に迂回路を施工

・施工延長 460m (道路幅員 3.0m)

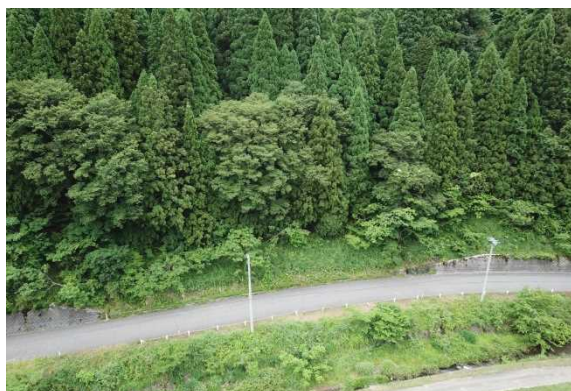
施工前

既設ブロック積擁壁の間に重力式擁壁を施工

・重力式擁壁 1箇所 (L=65m)

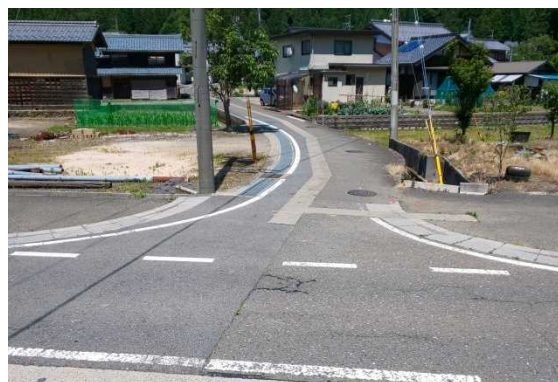
施工前

消雪設備設置に伴う舗装復旧により施工

・施工延長 100m（舗装修繕 300m²）

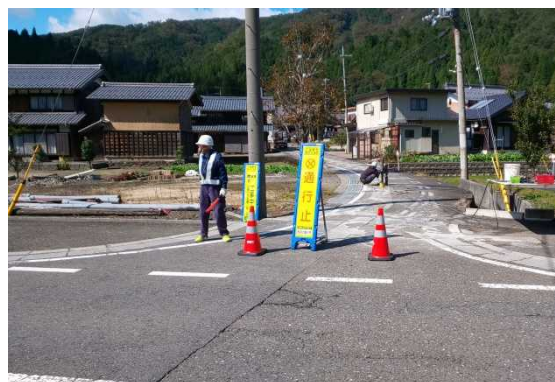
施工中

全体施工量 5,700m²（進捗率 33%）

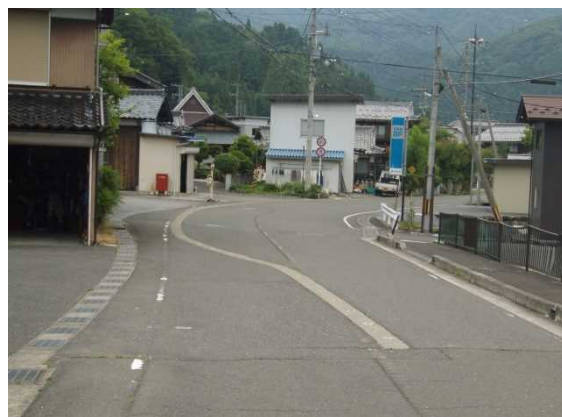
施工前

プレキャスト型消雪ブロックを施工

・施工延長 330m

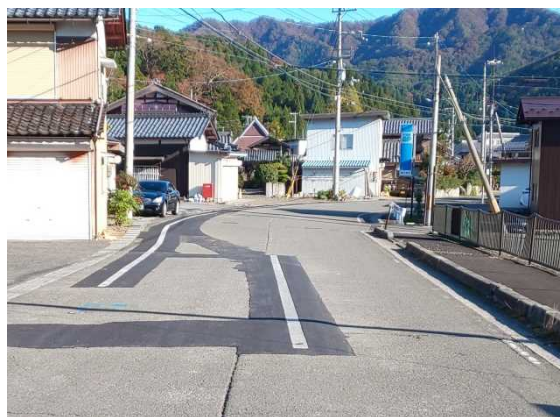
施工中

全体施工量 550m (進捗率 60%)

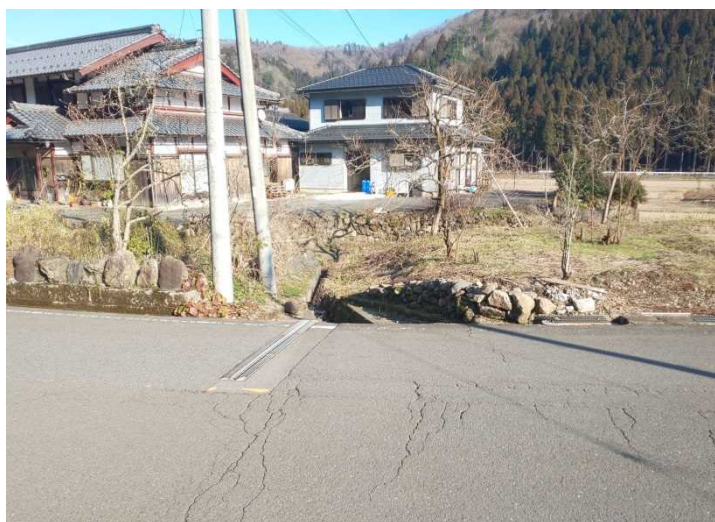
①路面排水検討

地元との協議により舗装修繕時に排水勾配の調整を行う等の対策について検討中
