# 地域整備実施計画に係る 令和7年度実施状況および令和8年度の実施予定

滋賀県 流域政策局

長浜土木事務所木之本支所

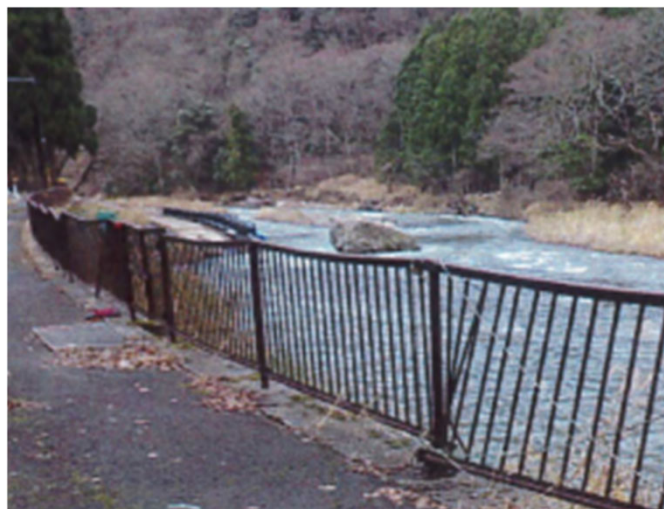
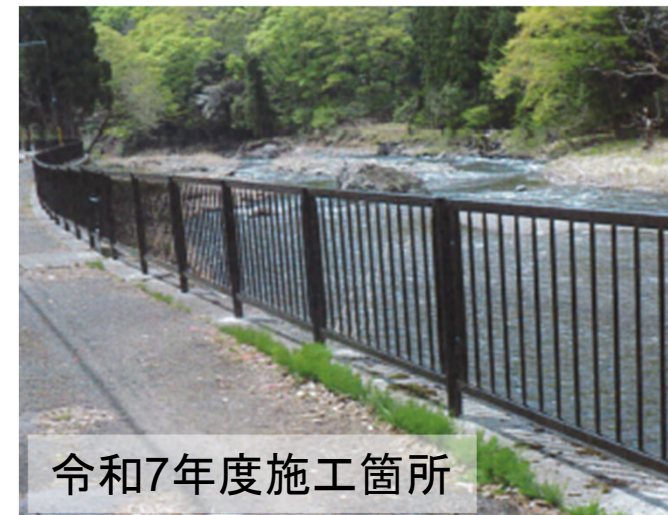
令和7年度施工箇所

雪で変形した歩道用転落防止柵および破損している歩車道境界ブロックの補修

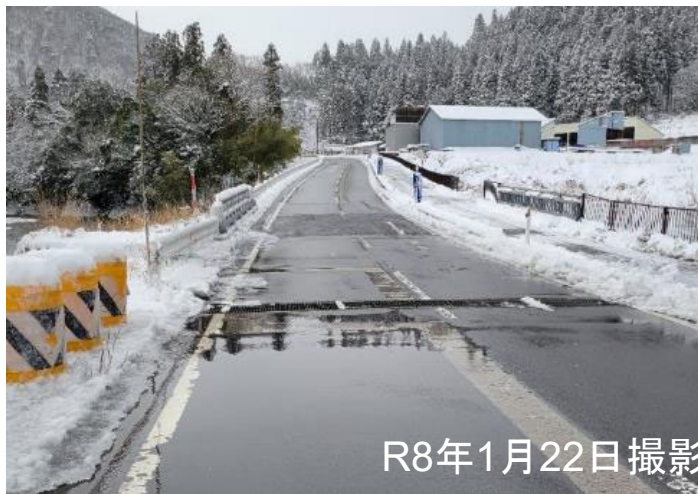
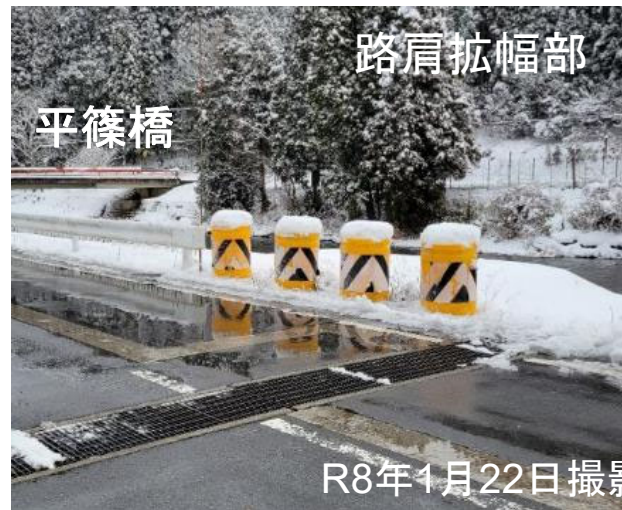
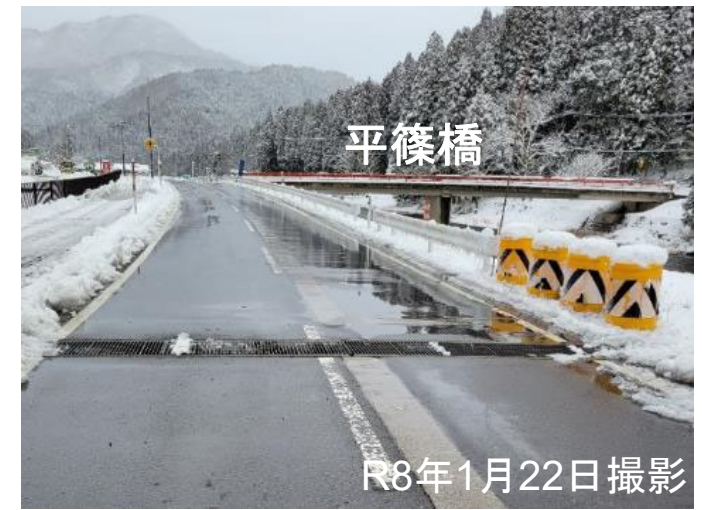
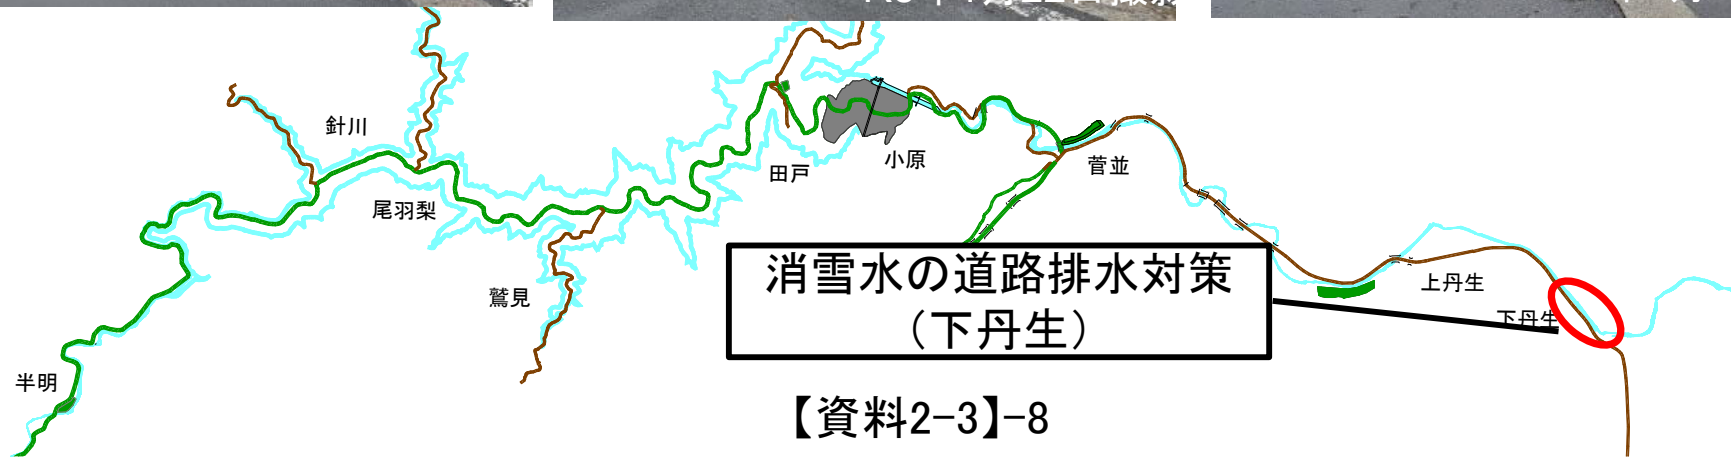
## 消雪水の道路排水対策

- ・路肩拡幅により消雪水を高時川へ排水。引き続き経過観察とする。

- ・道路縦断の見直しなど、高時川の改修にあわせた抜本的な対策を検討する。

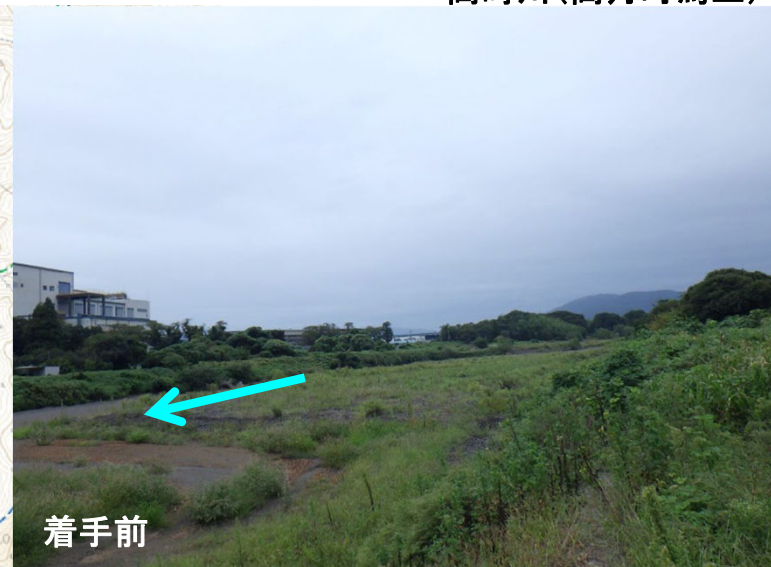
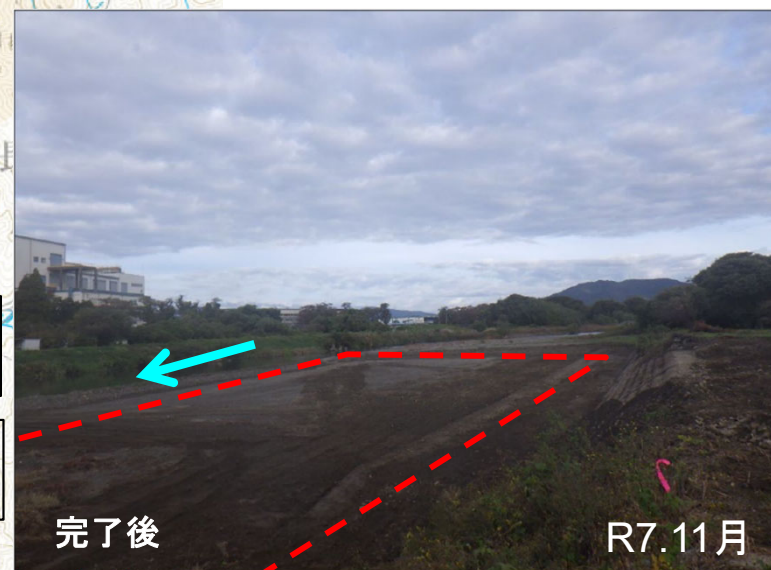
## 河川の維持管理 高時川 堆積土砂の撤去

着手前

完了後
