第22回熊野川の総合的な治水対策協議会 猿谷ダムの堆砂状況と対応策について

国土交通省 近畿地方整備局
紀の川ダム統合管理事務所
令和3年12月23日

猿谷ダムの堆砂状況と対応策について

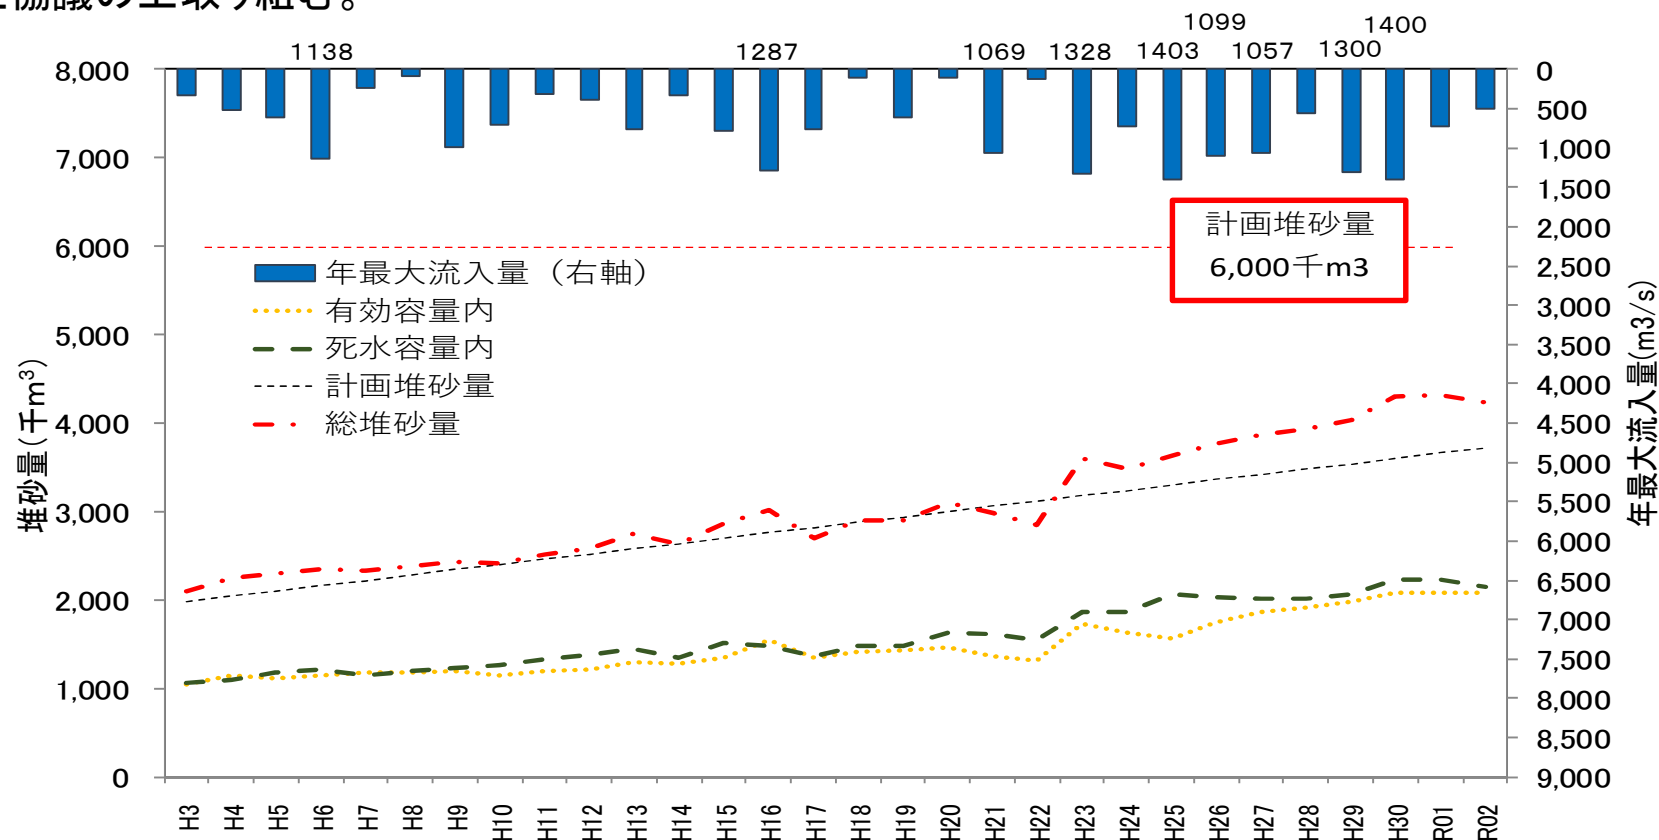
昭和33年から管理を開始。現在、総堆砂量は4,312千m³、令和2年度末時点の堆砂率は70.6%となっている。(堆砂測量は、音響測深機による深淺測量を毎年実施) 現在のところ、概ね計画どおりの堆砂率と見ているが、平成23年度以降は、計画堆砂率を多少上回っている状況である。

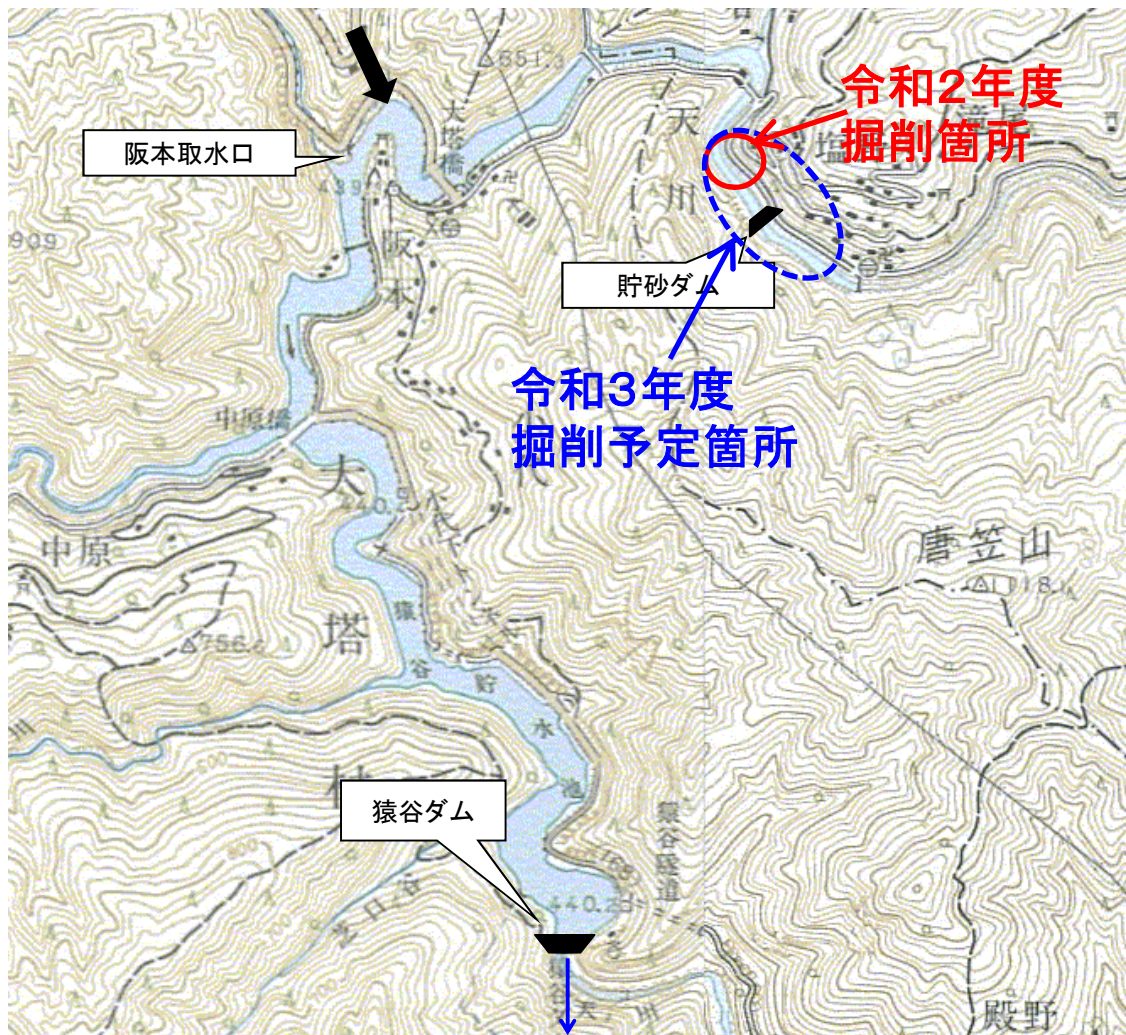
【参考】掘削箇所付近の状況

- ・令和2年度に約100m³の堆積土砂を掘削。
- ・今年度も引き続き約2,000m³の堆積土砂掘削を実施予定。

令和2年度は貯砂ダム下流付近で約100m³の堆積土砂掘削を実施。令和3年度も引き続き貯砂ダム付近で堆積土砂掘削を実施する予定。なお、施工時の濁水発生については十分配慮し、関係機関と協議の上取り組む。
