熊野川流域における民有林直轄治山事業の 取組状況について

令和5年11月
近畿中国森林管理局
計画保全部 治山課

十津川地区民有林直轄治山事業の取組状況①

紀伊田辺地区民有林直轄治山事業の取組状況①

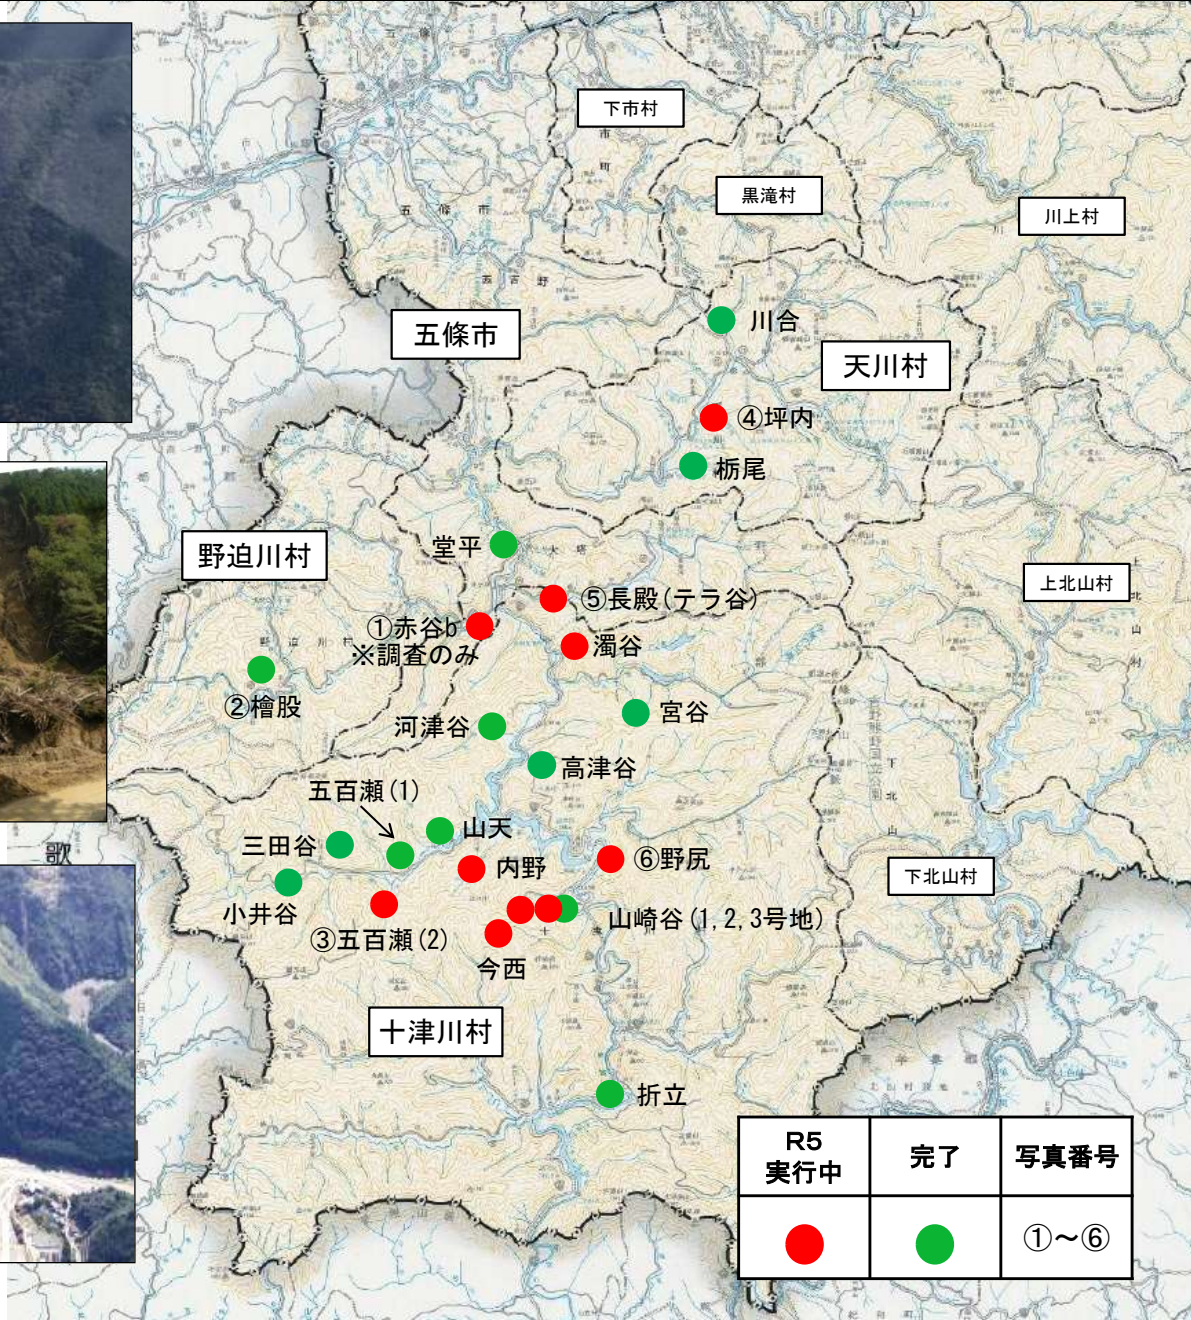
R5 実行中	完了	写真番号
●	●	①~⑥

- 本地区では、平成23年9月の台風12号に伴う豪雨により多数の大規模な崩壊が発生し、甚大な被害となったことから、被災箇所の早期復旧を図るため、奈良県吉野郡十津川村、天川村において緊急かつ計画的に復旧事業を実施中。
- 令和5年度は8箇所において溪間工3基、山腹工6箇所を計画しており、現在全て実行中。

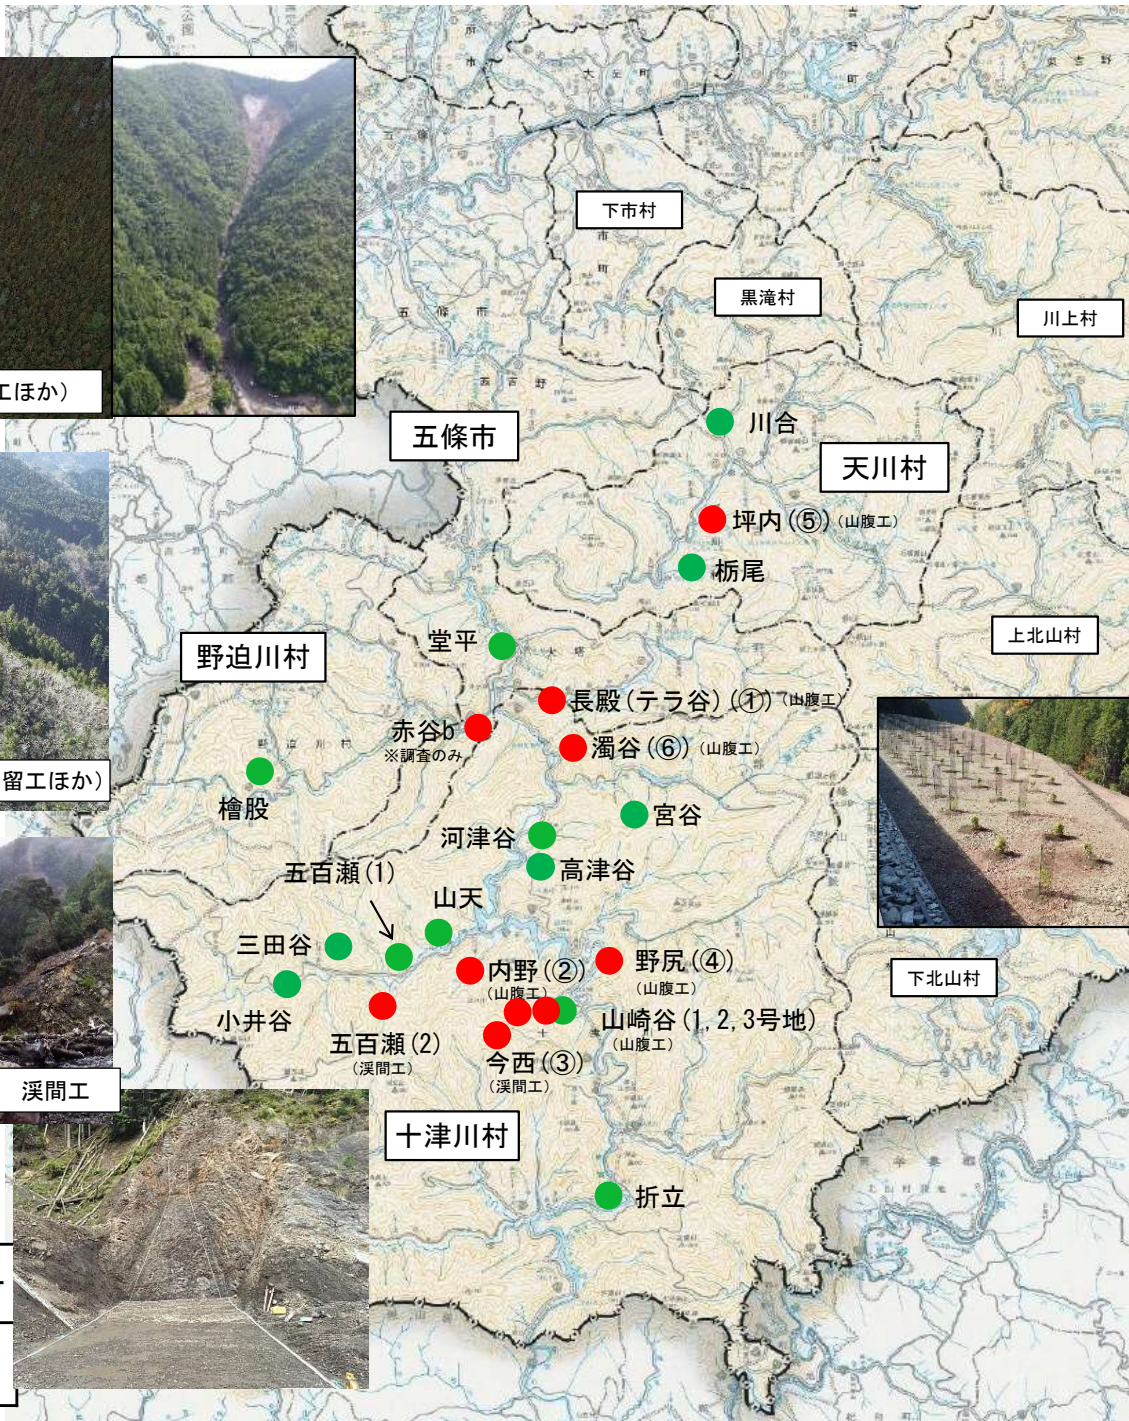
R5 実行中	完了	写真番号
●	●	①~⑥

OR 5.5 実行状況

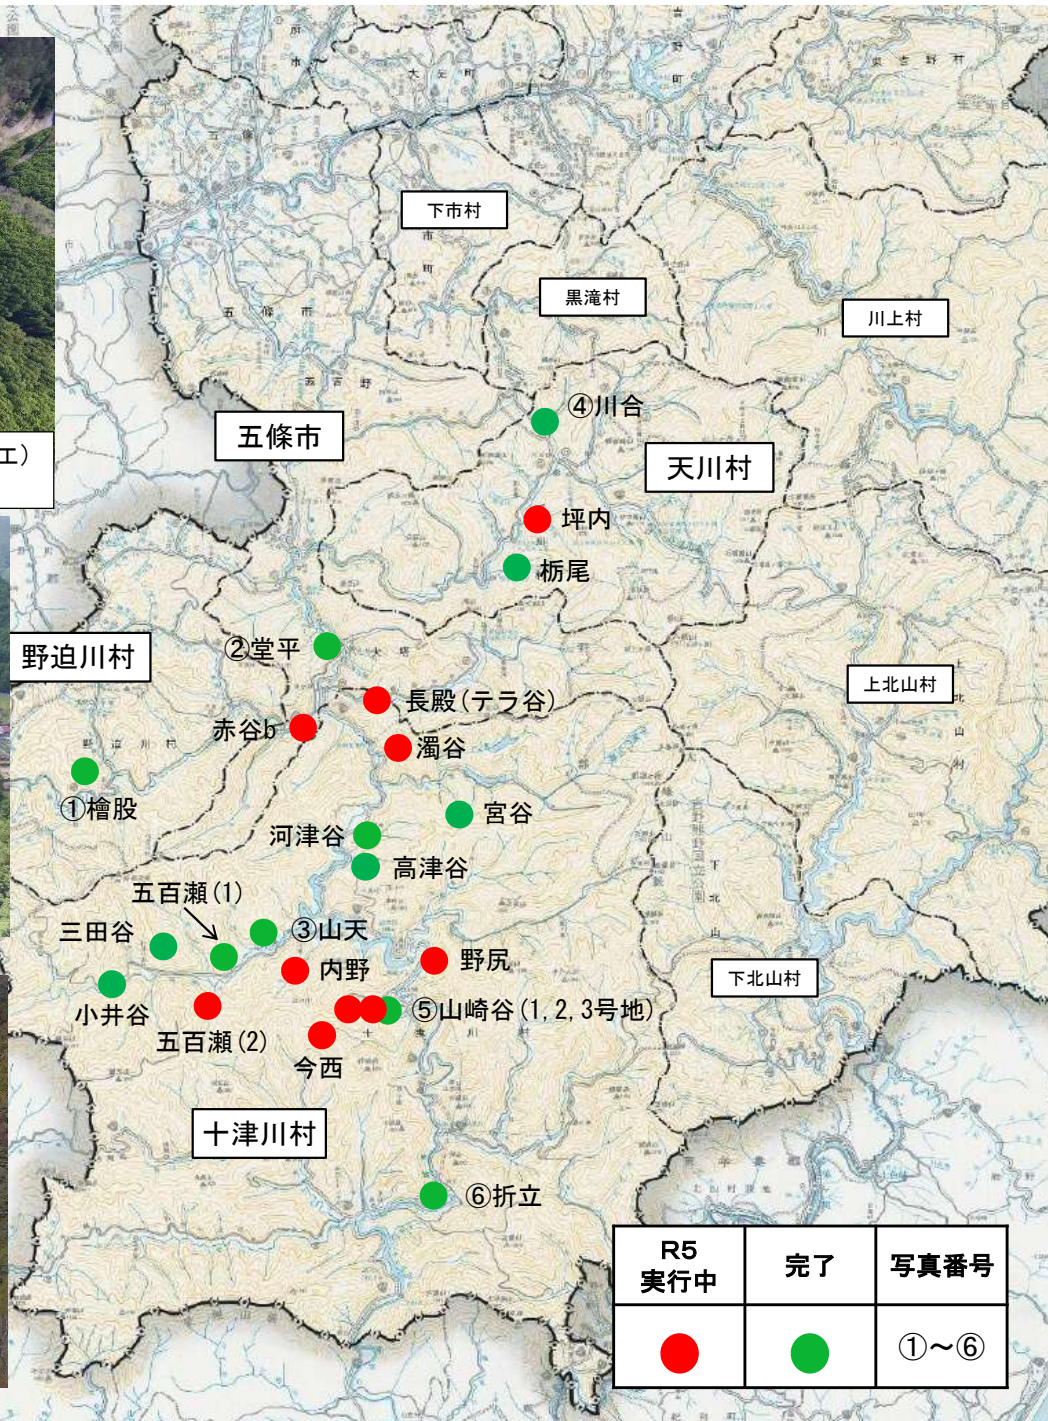
R5 実行中	完了	写真番号
●	●	①~⑥

〇完了箇所

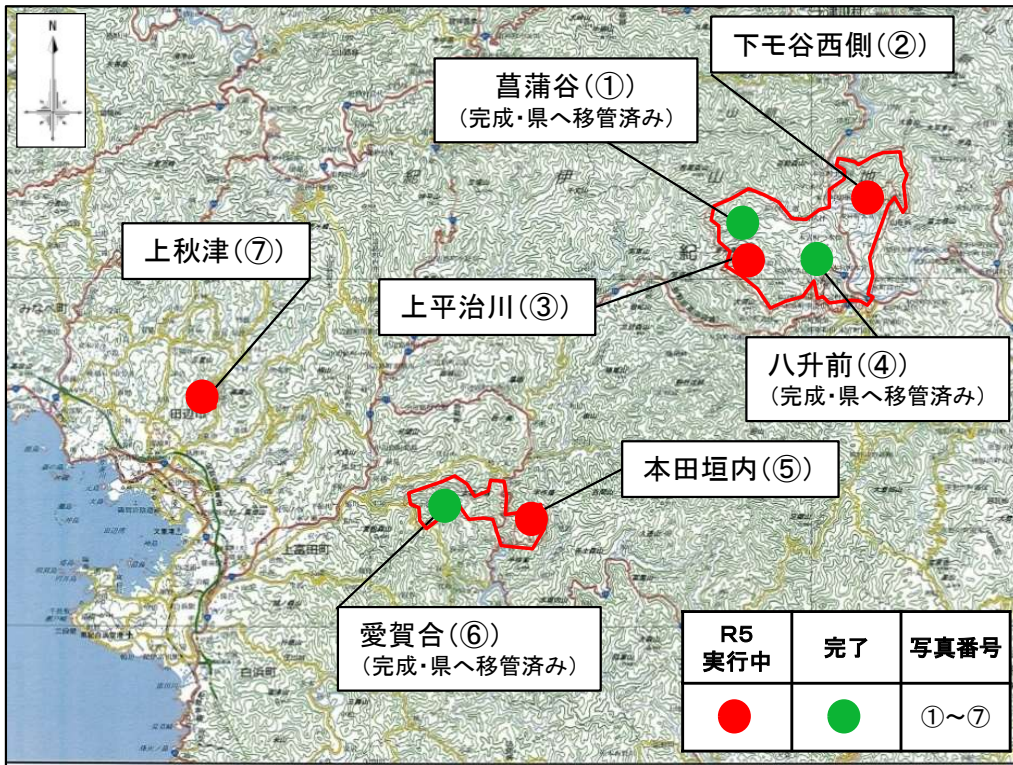
- 本地区では平成23年9月の台風12号災により発生した荒廃箇所の早期復旧を図るため、平成25年度より、和歌山県田辺市内の6箇所について民有林直轄治山事業として事業着手。平成27年度には事業が完了した菖蒲谷区域を和歌山県へ移管し、また、平成29年度より上秋津区域を追加、令和2年度には事業が完了した八升前区域、愛賀合区域を和歌山県へ移管し、現在4区域において事業を実施中。
- 令和5年度は4箇所において山腹工4箇所を計画しており、現在3箇所において山腹工3箇所を実行中。
