# 淀川水系流域委員会

## 平成25年度進捗点検結果説明資料 【治水(猪名川)】

# 平成26年度 第3回淀川水系流域委員会 説明資料【治水(猪名川)】

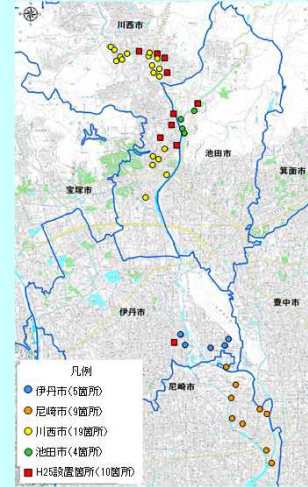
まるごとまちごとハザードマップ設置位置図・設置数

全数	平成25年度
尼崎市	9	0
伊丹市	6	1
川西市	27	8
宝塚市	0	0
猪名川町	0	0
豊中市	0	0
箕面市	0	0
池田市	5	1
豊能町	0	0
能勢町	0	0
計	47	10

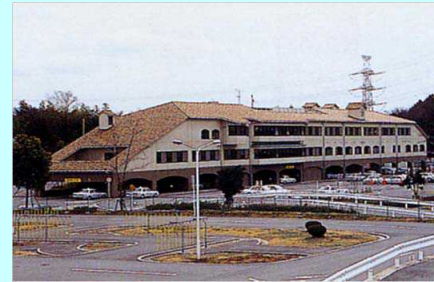
総合治水対策では、河川改修を進めると共に、雨が降った流域で、雨水を一時的にためる施設をつくるなどして洪水を防ぐこととし、建物のピロティ化や都市部の調整池等を行っており、猪名川河川事務所の地下には雨水貯留槽を設け、河川への流出を抑制する対策を行っている。

太陽猪名川自動車学校のピロティ構造

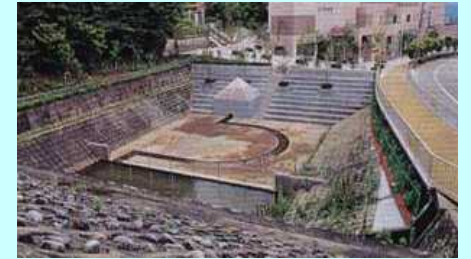
東ときわ台No.1調整池

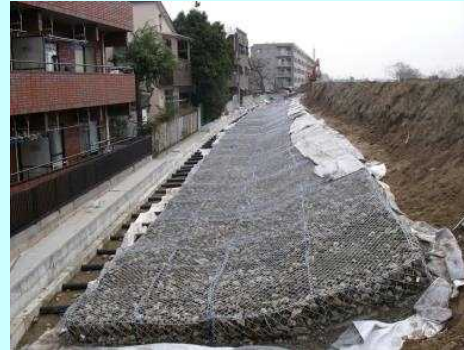
猪名川河川事務所では平成19年度に兵庫県尼崎市法界寺地先において、浸透対策として堤防補強工事を実施した。

施工状況

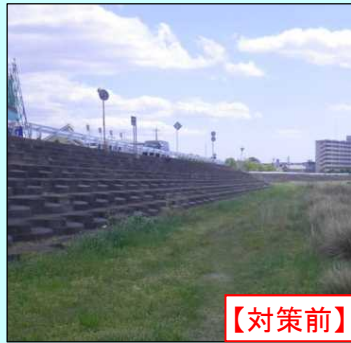
猪名川左岸0.6k付近の河川堤防は、耐震照査結果に基づき耐震化工事を行い、平成25年度末に耐震化工事を完了した。

【対策前】

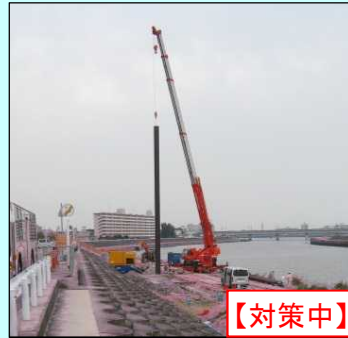
【対策中】

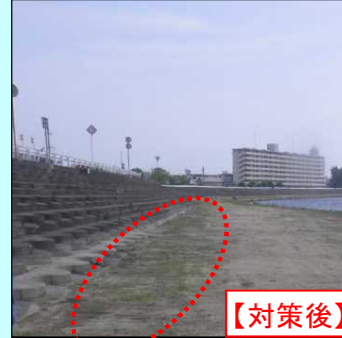
【対策後】
