平成 23 年度淀川水系河川整備計画に基づく
事業等の進捗点検に関する報告書

平成 24 年 3 月

国土交通省 近畿地方整備局

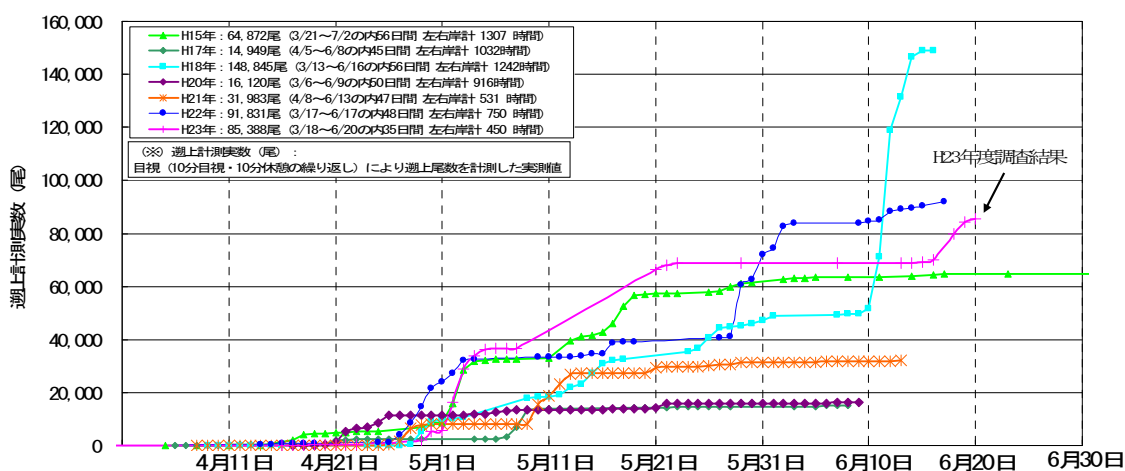
淀川大堰アユ遡上期における遡上実態調査結果

淀川大堰アユ遡上期における遡上実態調査結果を以下に示す。

平成19年度から平成21年度まで淀川大堰の魚道改良工事のため片側交互の利用であったが、平成23年度は、左右岸で約85,000尾のアユの遡上が淀川大堰で確認されている。

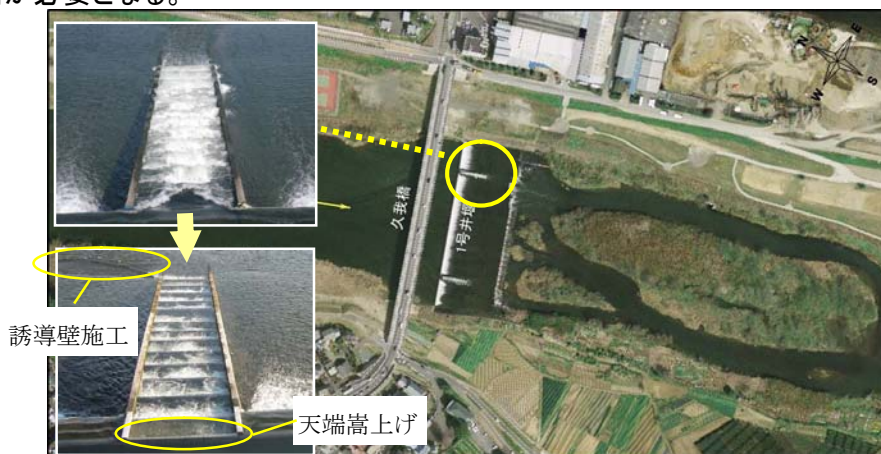
写真-1 魚類等の移動阻害改善の例 (桂川1号井堰)

1号井堰では、魚道から溢流が発生し、魚道入口から水叩き下流端までが長い
ため、入口への誘導が不十分であった。
そこで、天端を嵩上げし、
流量を抑えるとともに、魚
道入口に簡易な誘導壁を
施工した。

魚類等の遡上・降下が容易にできるよう、既設の河川横断工作物(堰・落差工)について、効用や効果、その影響を点検し、撤去や魚道の設置・改善を検討する。嵐山地区の河川整備にあたっては、学識経験者の助言を得て、景観、自然環境の保全、親水性の確保、伝統的な行事などの観点を重視した河川整備の計画について調査・検討する。

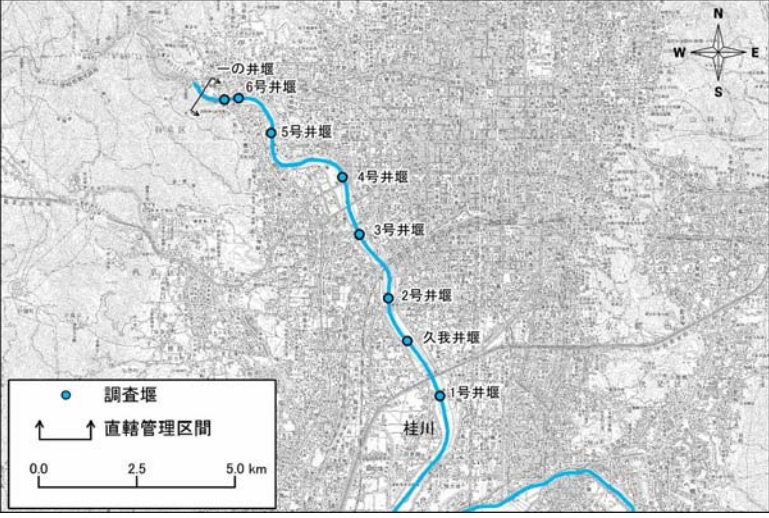
<p>桂川の横断工作物の設置状況</p> <p>平成 23 年度は、桂川 1 号井堰の魚道の改良を実施した。 点検内容「河川の連続性の確保」の【指標】既設の堰・落差工の改良内容・魚道設置数と重複掲載</p> <p>●治水・利水の取り組みによる環境への影響 【観点】生物の生息・生育・繁殖環境に配慮した工事の施工状況 【指標】生物の生息・生育・繁殖環境に配慮した工事の施工の実施内容・箇所数</p> <p>平成 23 年度においても以下の取り組みを実施。 ・河川工事における使用機械については全て低騒音・低振動対策型機械及び排ガス規制対応型機械を採用し工事中の振動や騒音等を最小限に抑えている。 ・伐木における自然環境への配慮 樹木伐採について、伐採時期は野鳥の繁殖期を避けるなど生物の生息・生育・繁殖環境を保護するように努めている。又、実施の際には、野鳥や植物などへの影響に関して専門家の指導を受けてから施工するとともに、必要以上に生息・生育・繁殖環境を踏み荒らさないよう配慮している。 ・桂川下流部の河道掘削工事では、ヨドゼゼラの生息・生育・繁殖環境の再生・保全に配慮したワンド形状となるよう掘削形状を検討し、実施している。</p> <p>点検項目「流域管理に向けた継続的な施策展開」の【指標】生物の生息・生育・繁殖環境に配慮した工事の施工の実施内容・箇所数と重複掲載</p>		<p>桂川については、淀川環境委員会等の指導・助言を得ながら河川の縦断方向の連続性の確保を図っていく必要がある。</p> <p>桂川の改修については、景観、自然環境の保全や親水性の確保などの観点を重視した河川整備の計画について調査・検討する必要がある。</p> <p>工事实施にあたっては、淀川環境委員会等の指導助言を受けて小動物の移動を分断させないようにするなど環境に配慮した施工を実施している。</p> <p>今後も淀川環境委員会等の指導・助言を得ながら生物の生息・生育・繁殖環境に配慮し適切に工事を施工する必要がある。</p>

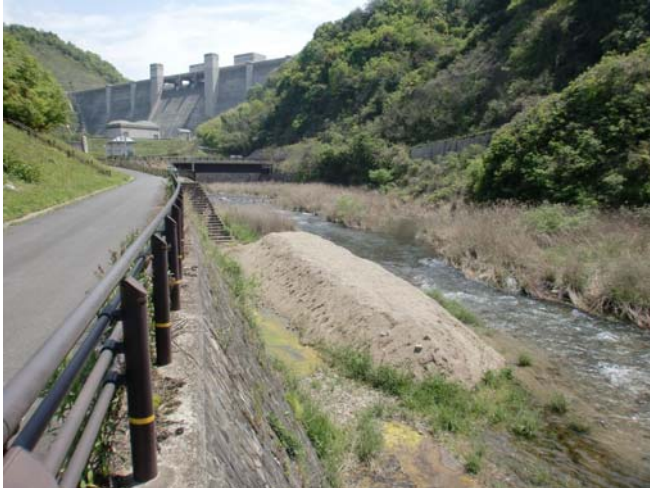
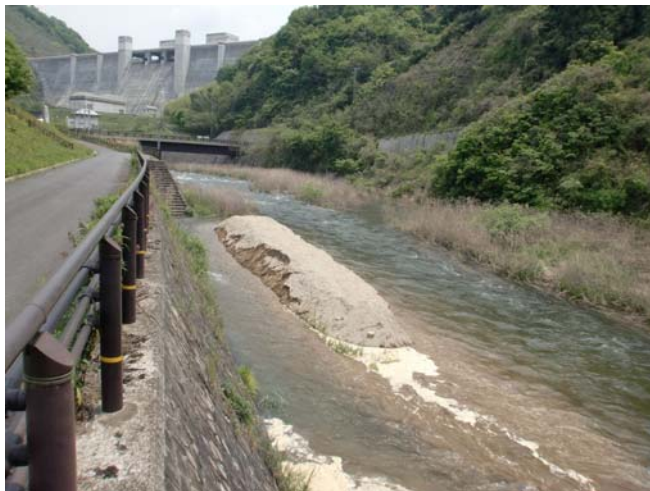
平成23年度は、前年度同様、最大放流量(30m³/s)による土砂還元(置土200m³)を実施した。置土の上下流において河床材料調査を行った結果、フラッシュ放流後は置土の下流で細粒分が増加する傾向がみられた。

置土状況 フラッシュ放流前
(H23.5.13 撮影、比奈知ダム下流)

置土状況 フラッシュ放流中
(H23.5.17 撮影、比奈知ダム下流)

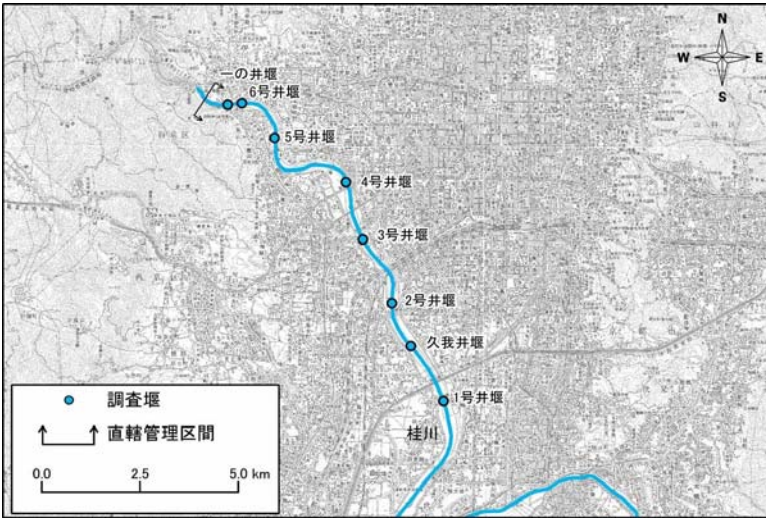
桂川の横断工作物の設置状況

- 桂川
平成 23 年度は、桂川 1 号井堰の魚道の改良を実施した。

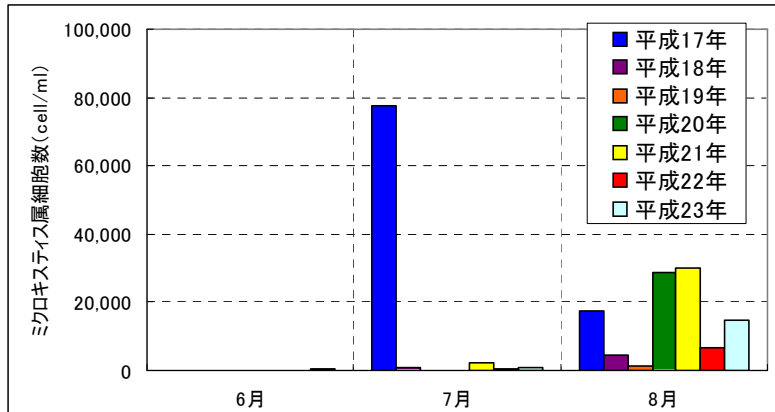
※浅層曝気設備は平成 18 年 6 月より運用開始

一庫ダム浅層曝気稼働前後のアオコの原因となるマイクロシステリス細胞数の変化

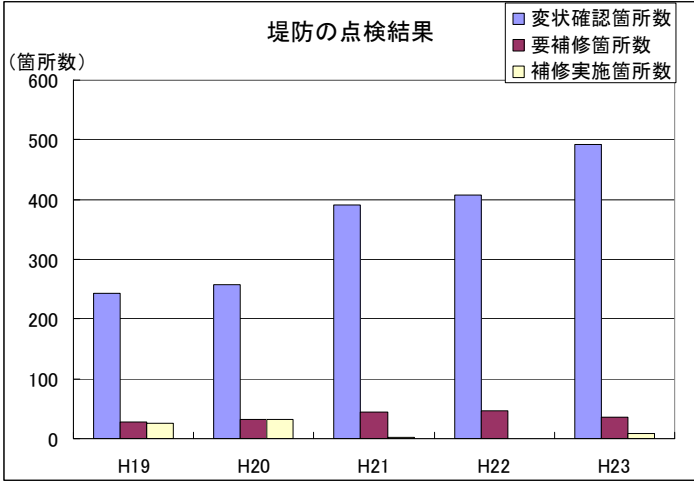
点 検 項 目	河川管理施設																								
2. 進捗状況	3. 点検結果																								
<p>【観点】堤防等の河川管理施設の機能を維持するための適切な維持管理の実施状況</p> <p>【指標】堤防・ダム・護岸の健康診断内容・補修箇所数</p> <p>河川維持管理計画（案）に基づき、重要水防箇所、車上巡視時に異常を認めた箇所、被災履歴がある箇所など必要が認められる箇所は徒歩による巡視を行っている。</p> <p>河川管理施設については出水期前、出水時、出水後に点検が確実に行われており、特に樋門・水門については、樋門操作員（淀川水系で 172 名）による定期的な点検も実施されている。</p> <p>堤防の踏み荒らし、樋門等のゲート塗装の割れなどの軽微な変状は、必要に応じて応急的な対策や経過観測の措置を取っている。</p> <p>なお、堤防の変状を早期に発見する為に、年 2 回の除草を実施している。</p> <p>また、変状の大きなものは、損傷が進行していないか河川巡視時に変状箇所を確認し、緊急性のあるものから補修をしている。近年、河川管理施設の老朽化や予算の削減から補修実施箇所数が減少し、要補修箇所数が増加する傾向となっている。</p> <p>各事務所においては、沿川住民の方に河川愛護モニター（淀川水系で 24 名）を嘱託し、河川に何らかの異常が認められた場合に通報していただける体制をつくり、巡視等だけでなく、河川利用者からも広く情報収集を行っている。</p> <p>点検・巡視等により変状確認箇所数と補修実施箇所数を以下に示す。</p> <p>①堤防の点検結果</p> <p>平成 23 年度は、要補修箇所が 36 箇所あり、その内 9 箇所の補修を実施した。</p>

年度	変状確認箇所数	要補修箇所数	補修実施箇所数	H19	240	30	30	H20	260	35	35	H21	390	50	50	H22	410	55	55	H23	490	36	9	<p>河川維持管理計画（案）に基づき日常の維持管理が実施されている。</p> <p>河川管理施設の老朽化や予算の削減から補修実施箇所数が減少し、要補修箇所数が増加する傾向にあるが、損傷の規模や緊急性等を考慮し、補修を実施している。</p> <p>引き続き、日常の河川巡視や点検において継続的な監視を行い、河川管理上の影響が出るおそれがあると判断された箇所については優先的に補修を実施し適正な維持管理に努めていく。</p>
年度	変状確認箇所数	要補修箇所数	補修実施箇所数																						
H19	240	30	30																						
H20	260	35	35																						
H21	390	50	50																						
H22	410	55	55																						
H23	490	36	9
