# 令和元年 近畿 一級河川の水質現況

Recent condition of water quality of class A river in Kinki

# 2019

# 令和元年 近畿一級河川の水質現況 CONTENTS

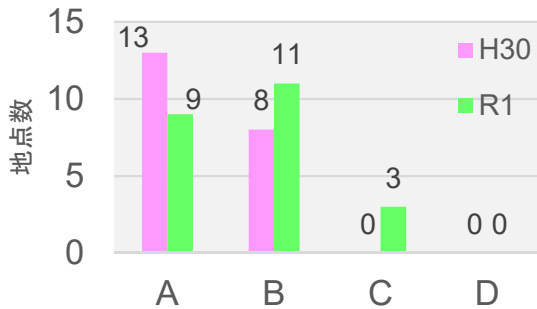
「豊かな生態系の確保」の視点では、令和元年はBランクが11と最も多く、次いでAランクが9と多い結果でした。平成30年と比較して、Cランク（生物の生息・生育・繁殖環境として良好とは言えない）と評価された地点がありました。

調査地点数
H30	21(18)
R1	23(18)

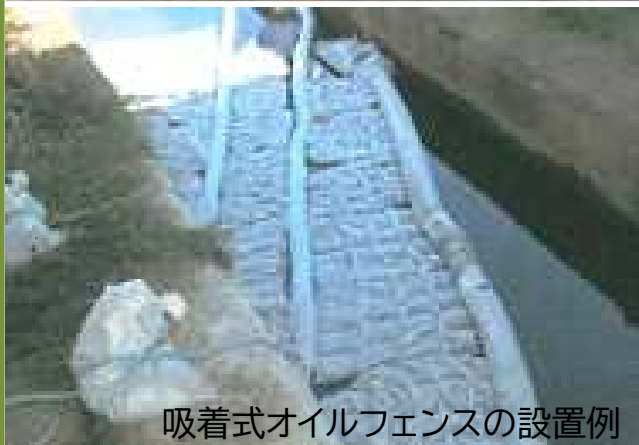
吸着式オイルフェンスの設置例

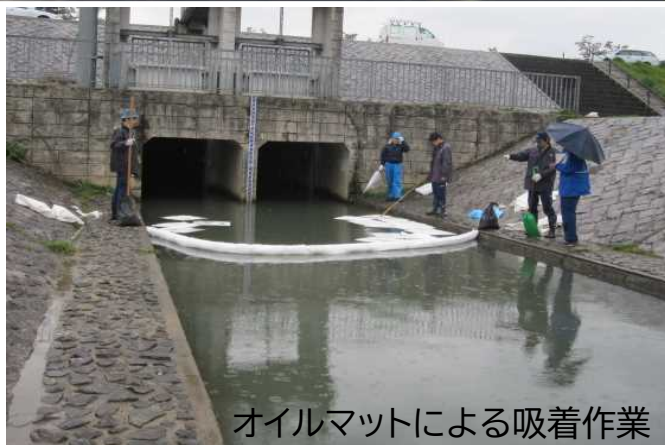
オイルマットによる吸着作業

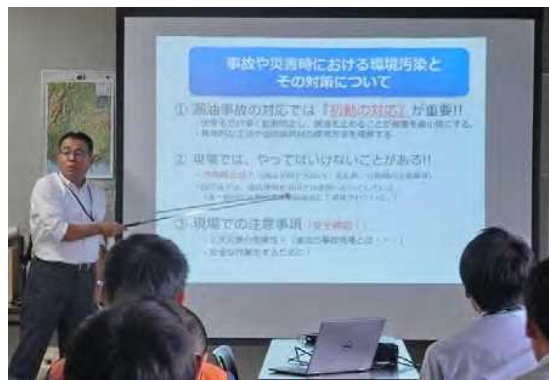
講習会では、油事故の初動対応の重要性、拡散防止対策とは、オイルフェンスやオイルマットなど資機材の効果的な使用方法、河川内での使用が禁止されている油処理材の特性、現場作業者の安全管理など、担当者の認識を一致させることにより、円滑に事故対応ができるよう技術力の向上に努めています。

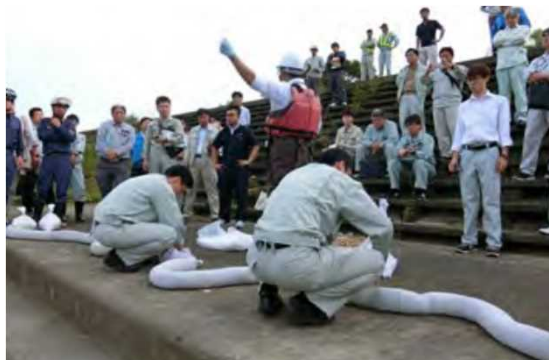
現地において資機材を用いた設置訓練を行い、現場担当者と作業者の連携や動作などを確認し、円滑に初動対応が行えるよう努めています。
