4. 平成19年水質調査結果

4. 1 近畿地方一級河川の水質調査地点

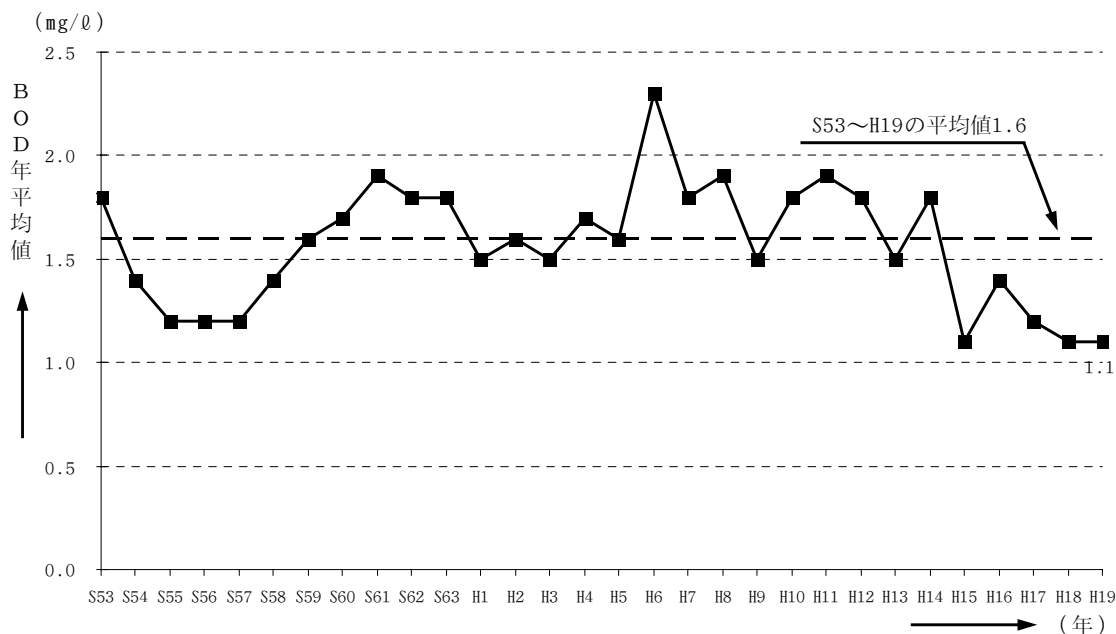
紀の川では、平成6年を除いてBOD年平均值 1.0~2.0mg/ℓの間で推移している。

平成15年以降は1.0 mg/ℓをやや上回る程度で推移している。

図-4.10 紀の川の水質経年変化 (BOD年平均值)

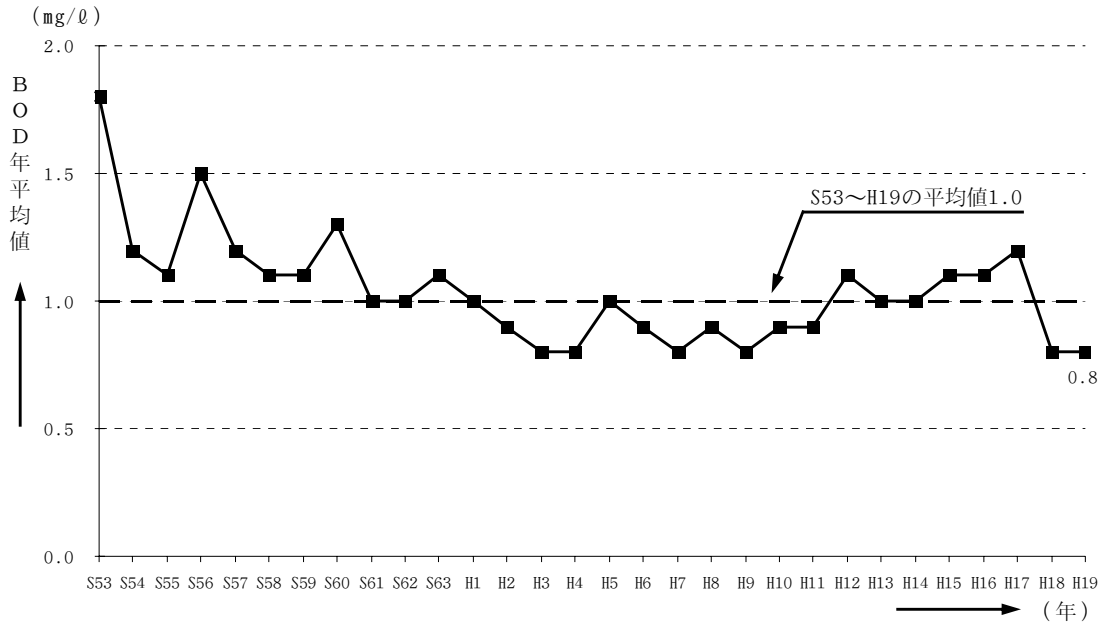
野洲川では、平成元年から平成11年までBOD年平均値が 1.0mg/l以下であったが、平成12年以降、1.0mg/lをやや上回る程度で推移していたが、平成19年は昨年度に引き続き0.8mg/lとなっている。

図-4.15 野洲川の水質経年変化 (BOD年平均値)

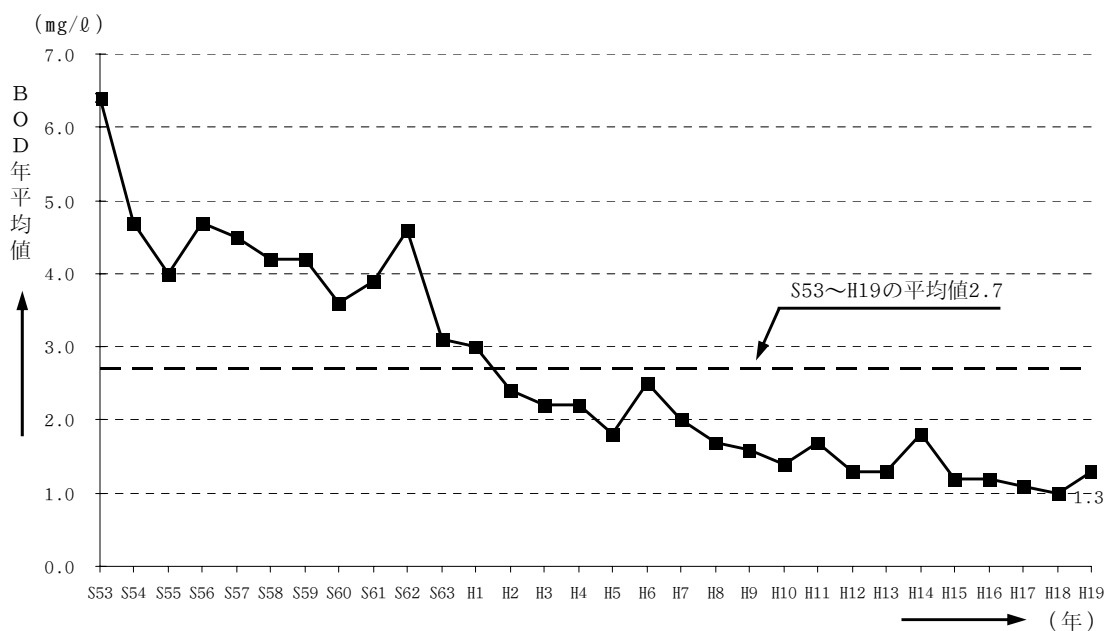
桂川では、昭和53年にはBOD年平均値は 6.4mg/lであったが、着実に低下しており、平成8年以降は、1.0~2.0mg/lの間で推移し、平成19年は1.3mg/lとなっている。

図-4.16 桂川の水質経年変化 (BOD年平均値)
