<資料編>

4. 平成20年水質調査結果

4. 1 近畿地方一級河川の水質調査地点

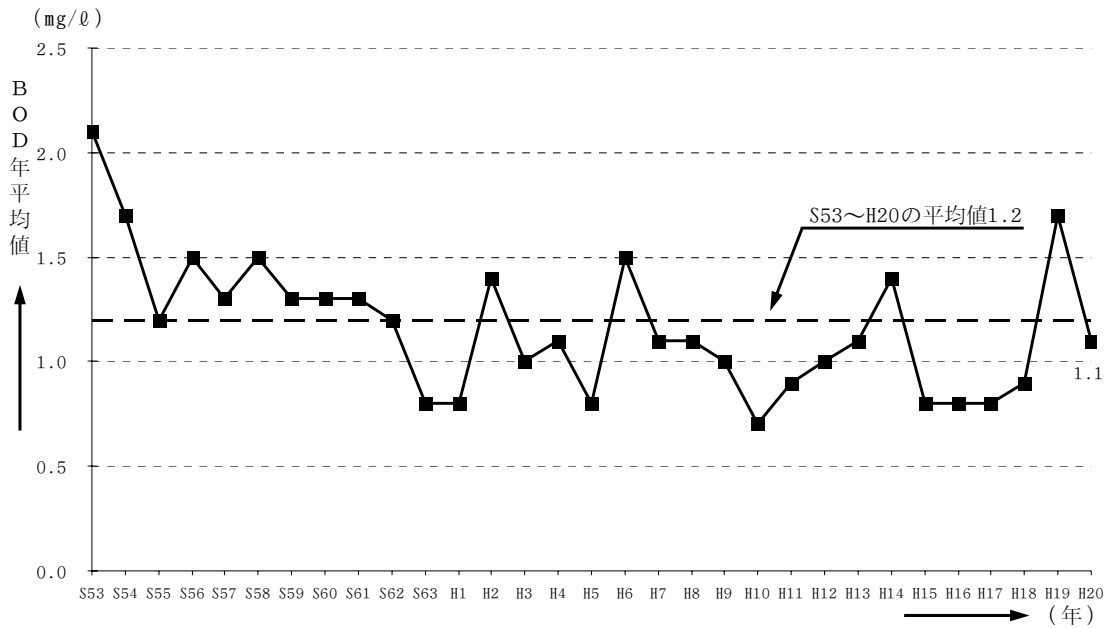
図-4.24 円山川の水質経年変化 (BOD年平均值)

円山川では、昭和54年～昭和62年は、BOD年平均值 1.0～2.0mg/ℓの間で推移していたが、昭和63年以降は1.0mg/ℓ前後で推移し、平成19年は1.7mg/ℓに上昇したが平成20年は1.1mg/ℓとなっている。
