近畿管内一級河川の水質現況の公表

(資 料 編)

平成 26 年 6 月

近 畿 地 方 整 備 局

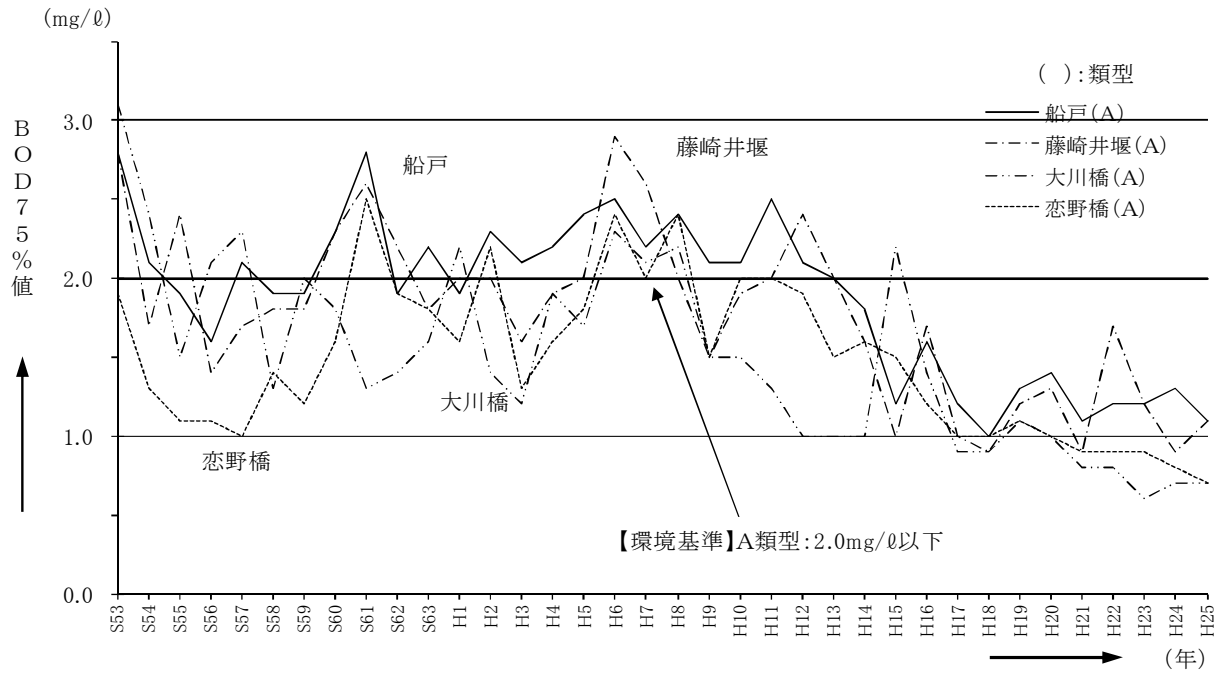
船戸地点でみると、平成2年より、環境基準（A類型:2.0mg/ℓ以下）を上回る水質となっていたが、平成14年から環境基準を満足する水質を維持しており、平成25年のBOD75%値は1.1mg/ℓである。

図-1.32 紀の川水系の環境基準地点の水質経年変化（BOD75%値）

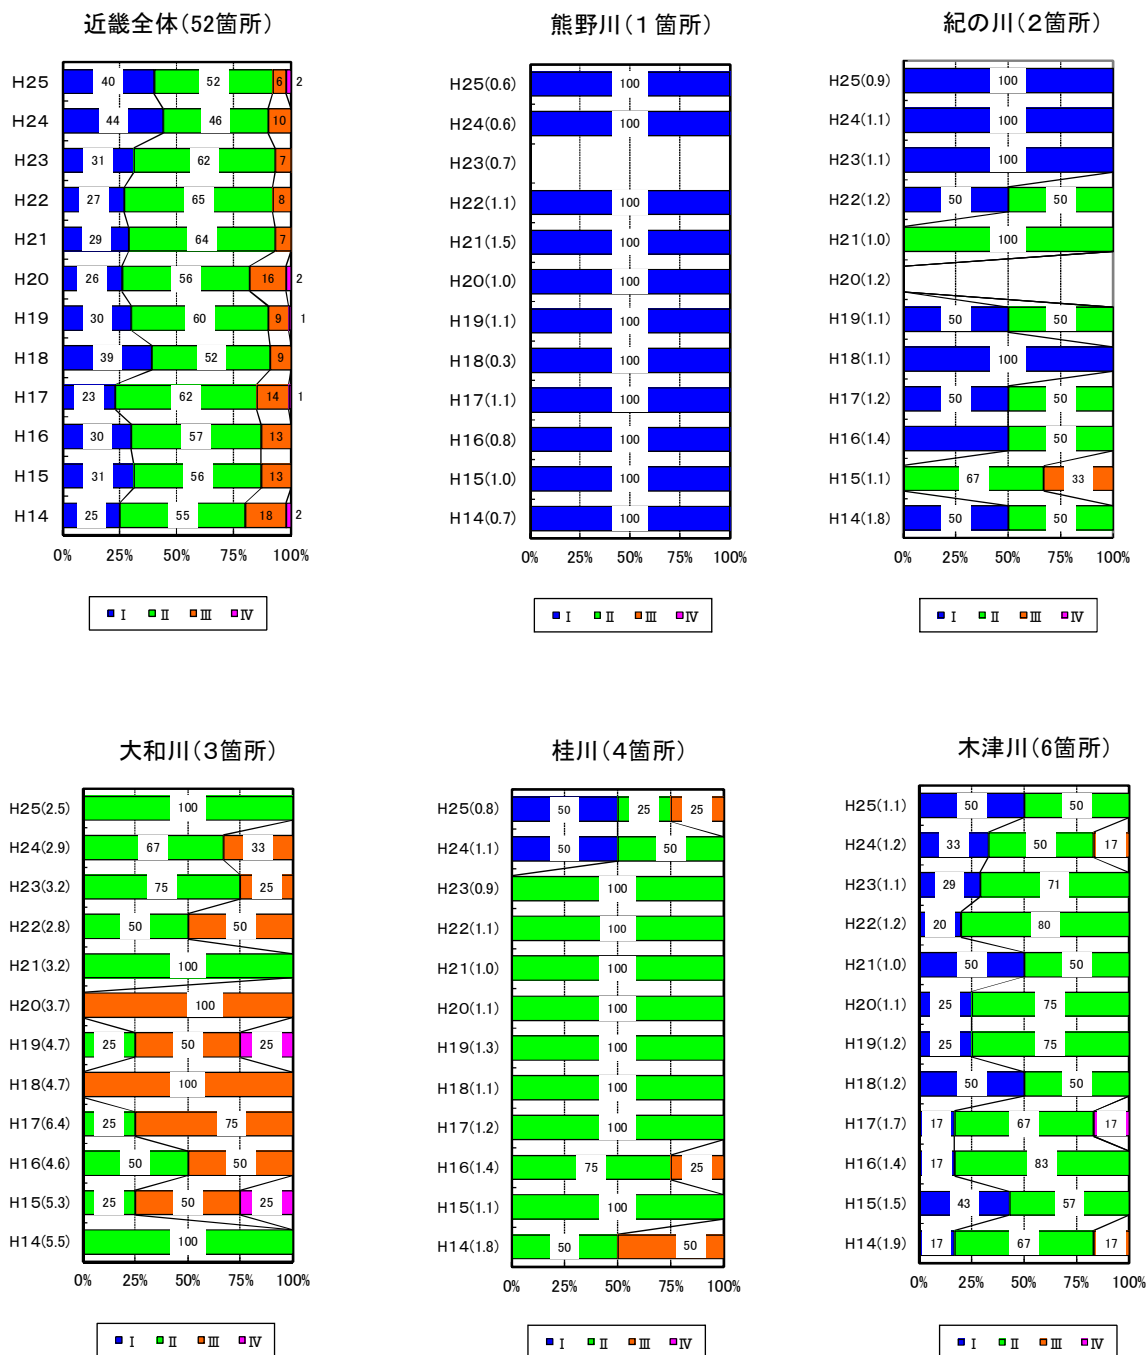
平成14年から平成25年における近畿全体と近畿の各河川の水質階級構成比については次のとおりである。近畿全体では、平成24年よりも（Ⅱ）ややきれいな水の割合が増加し、（Ⅰ）きれいな水の割合が減少している。

図-4.3 水質階級構成比の年次推移

(近畿全体、熊野川、紀の川、大和川、桂川、木津川)
