# 近畿管内 一級河川の水質現況

Recent condition of water quality of class A river in Kinki

# 平成 28 年近畿管内一級河川の水質現況

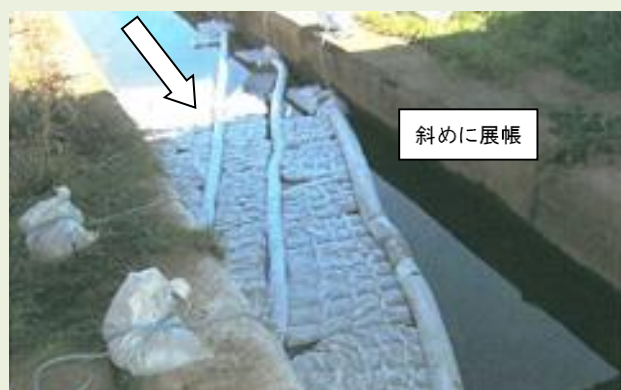
■ 現場での吸着式オイルフェンス設置例

特に、事故報告の約8割をしめる油流出や漏油事故については、拡散防止の初動対応が下流への被害を軽減するための重要な対策であることから、淀川流域の関係機関で組織する「淀川水質汚濁防止連絡協議会」及び「神崎川水質汚濁対策連絡協議会」が合同で、毎年水質事故対応講習会を開催しています。
