堤防の緊急点検結果 概要図 ＜北川＞

＜緊急点検結果＞

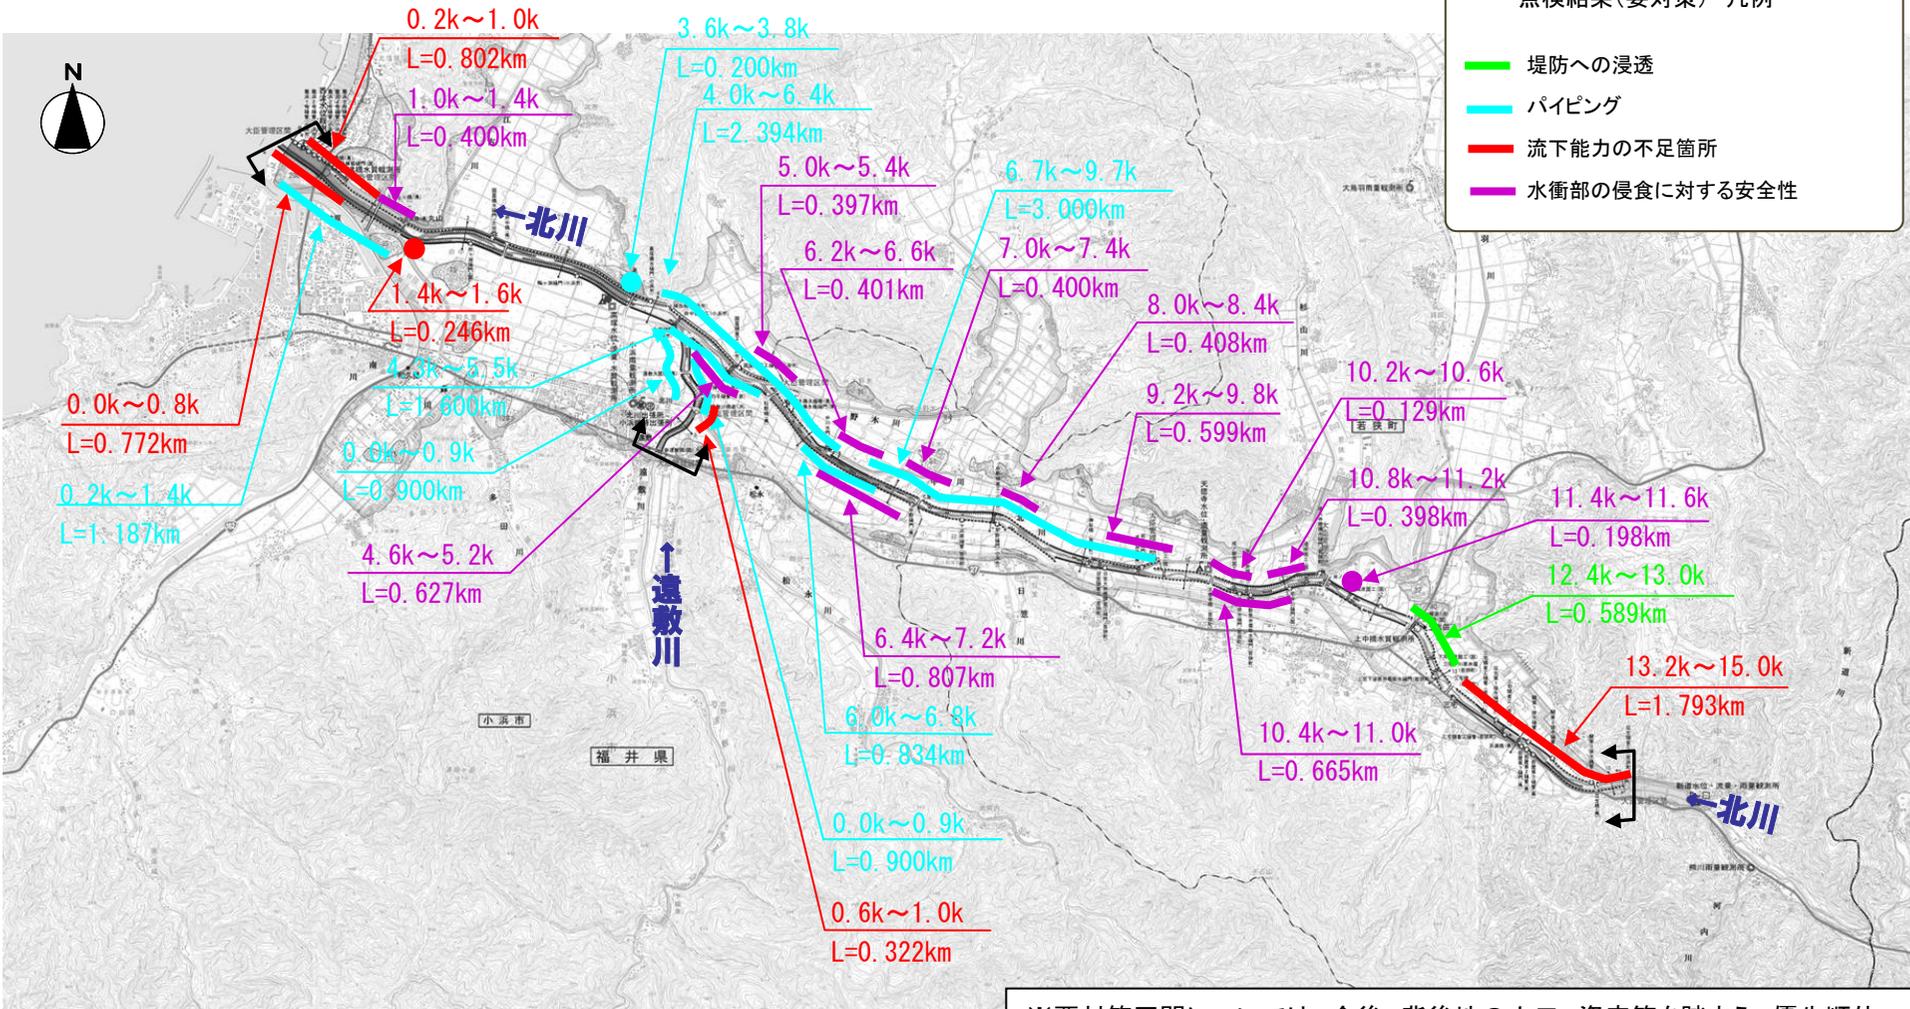
| 直轄河川 堤防延長 | 点検対象 堤防延長 | 要対策延長 (各対策の重複 除く) | 内訳 | | | |
| | | | 堤防への浸透 | | 流下能力の 不足箇所 | 水衝部等の侵食に 対する安全性 |
| | | | 堤防への浸透 | パイピング | | |
| 30.2 | 22.1 | 21.0 | 0.6 | 11.0 | 3.9 | 5.4 |

※要対策区間については、今後、背後地の人口、資産等を踏まえ、優先順位をつけながら選択と集中によるハード対策を実施予定。
 ※併せて、地方公共団体と連携を図り、実践的なハザードマップの整備を推進するとともに、台風などの出水時には重点的に水防活動を実施。
