新伊丹駅北側の踏切道内に誘導表示(点字シート)設置 [兵庫県伊丹市]

■ 事業概要

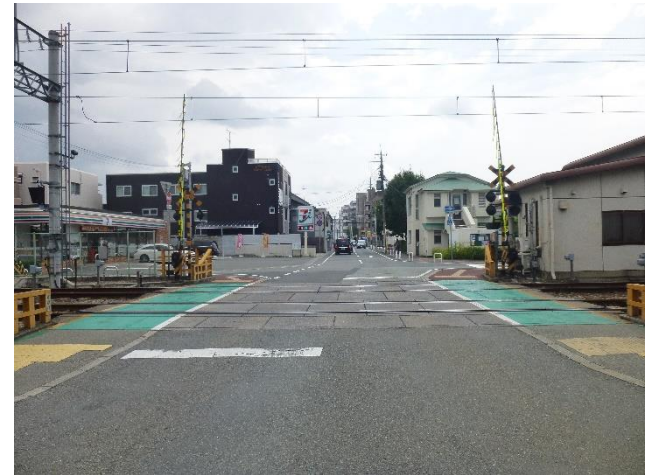
【施工前】

当該箇所はコンクリート舗装の踏切で、幅45cmのエスコートゾーン用点字シートを用いております。

施工内容 : (踏切内) 点字シート設置

(踏切外) 既設点字ブロック部分更新

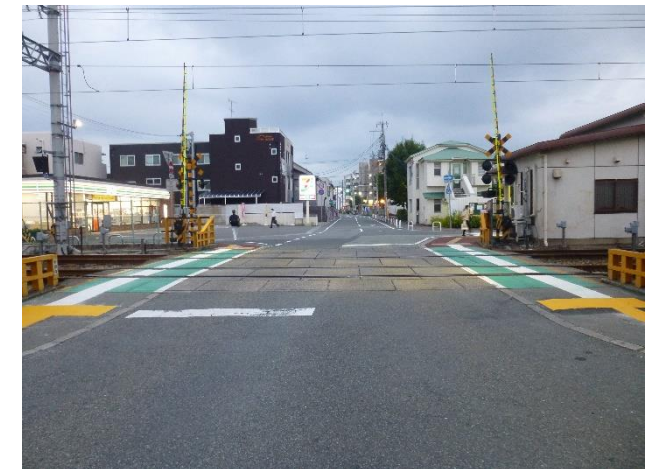
【施工後】

その改定を受け、伊丹市は阪急電鉄と協議し、新伊丹駅北側に位置する踏切道(新伊丹)に点字シートを設置しました。
