# 踏切道の現状について

近畿運輸局  
令和6年3月

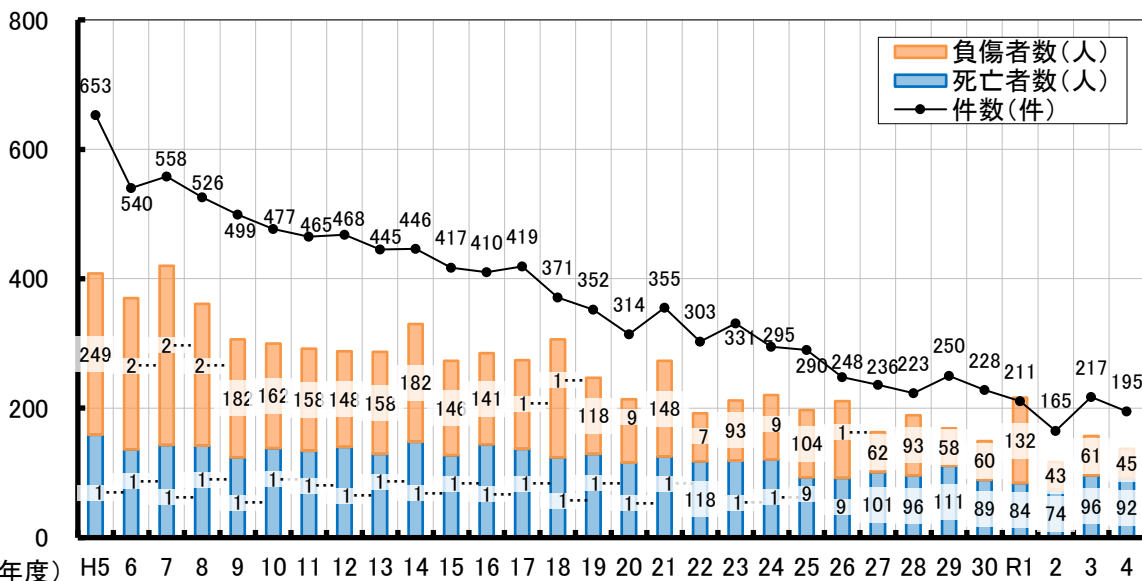
- ・踏切事故の件数は、長期的に減少傾向にあり、令和4年度は、195件(対前年度比22件減)であった。
- ・内訳は、第1種踏切道174件(対前年度比15件減)、第3種踏切道5件(同1件増)、第4種踏切道16件(同8件減)であった。
- ・また、踏切事故による死傷者数は137人(対前年度比20人減)であり、うち死亡者数は92人(同4人減)であり、件数同様、減少傾向であるが、第3種踏切道及び第4種踏切道における事故の発生状況から、廃止等を含めた対策が必要である。

踏切事故の件数及び死傷者数の推移

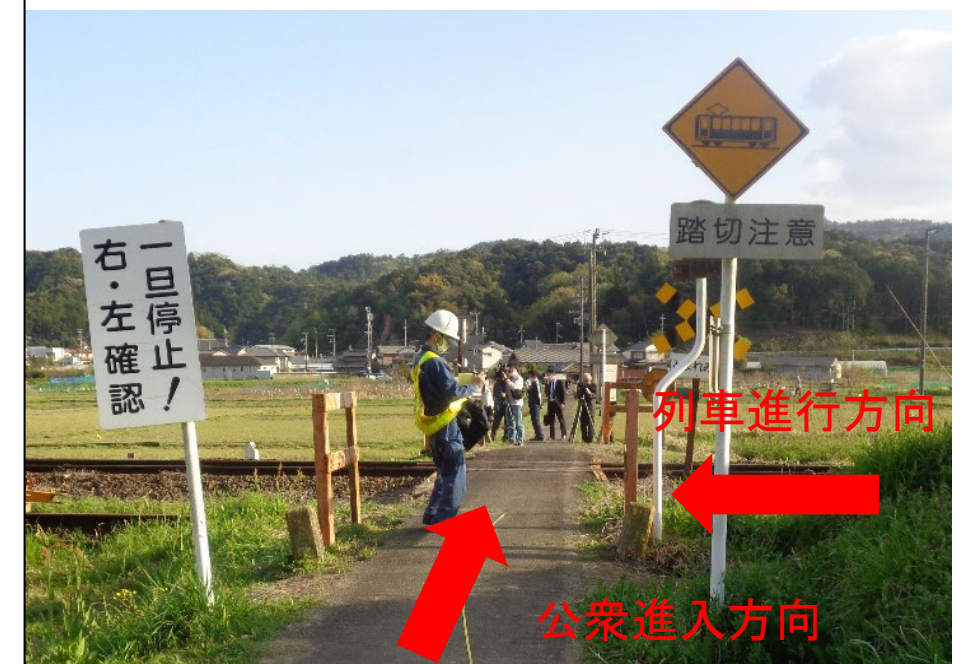
写真

1. 事業者名 : WILLER TRAINS 株式会社
2. 事故等種類 : 踏切障害事故
3. 発生日時等 : 令和5年4月10日（月）8時53分頃 天候：晴
4. 場所 : 宮津線 西舞鶴駅～四所（ししよ）駅間  
（京都府舞鶴市）  
下由里（しもゆり）踏切道（第4種）
5. 死傷者 : 死亡1名（公衆）
6. 概況
  - ・ 豊岡駅発西舞鶴駅行き第218D列車が  
当該踏切道で公衆と衝撃。
  - ・ 衝撃したのは高齢の男性。
  - ・ 男性は列車と衝撃時、シニアカーに乗車し、  
北側から踏切道に進入  
（西舞鶴駅に向かって左側から踏切道に進入）

本事故は、踏切遮断機及び踏切警報機が設けられていない第4種踏切道である下由里踏切道に列車が接近している状況において、ハンドル形電動車椅子（シニアカー）に乗った通行者が同踏切道に左側から進入したため、列車と衝突したことにより発生したものと推定される。

列車が接近している状況において同通行者が同踏切道に進入したことについては、同通行者は同踏切道に進入する際には列車の接近に気付いていなかった可能性が考えられ、その理由として、同通行者が踏切警標付近において一時停止せず、安全確認を行っていなかった可能性が考えられるが、同通行者が死亡しているため詳細を明らかにすることはできなかった。

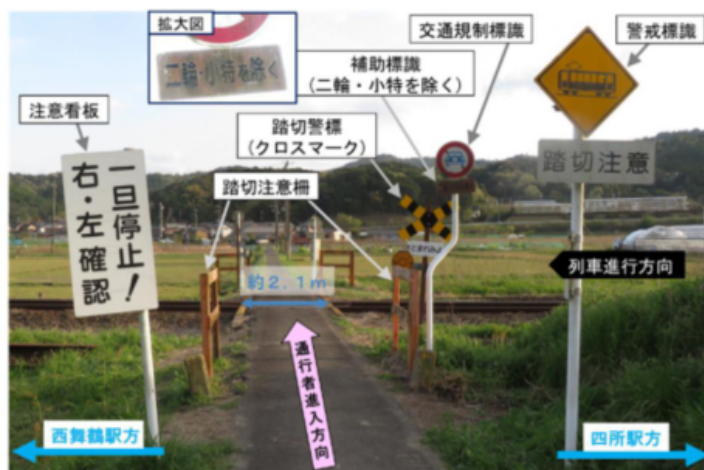
## &lt; 下由里踏切道の状況 &gt;

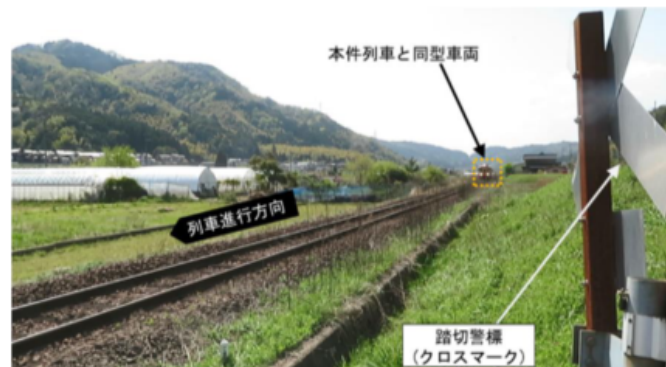
< 同通行者進入側から見た  
接近する上り列車の見通し状況 >

踏切警標の横で高さ約1.2mの位置から確認
