■国道161号（滋賀県^{おおつ}大津市^{きた}北小松^{こまつ}）

5か年加速化対策

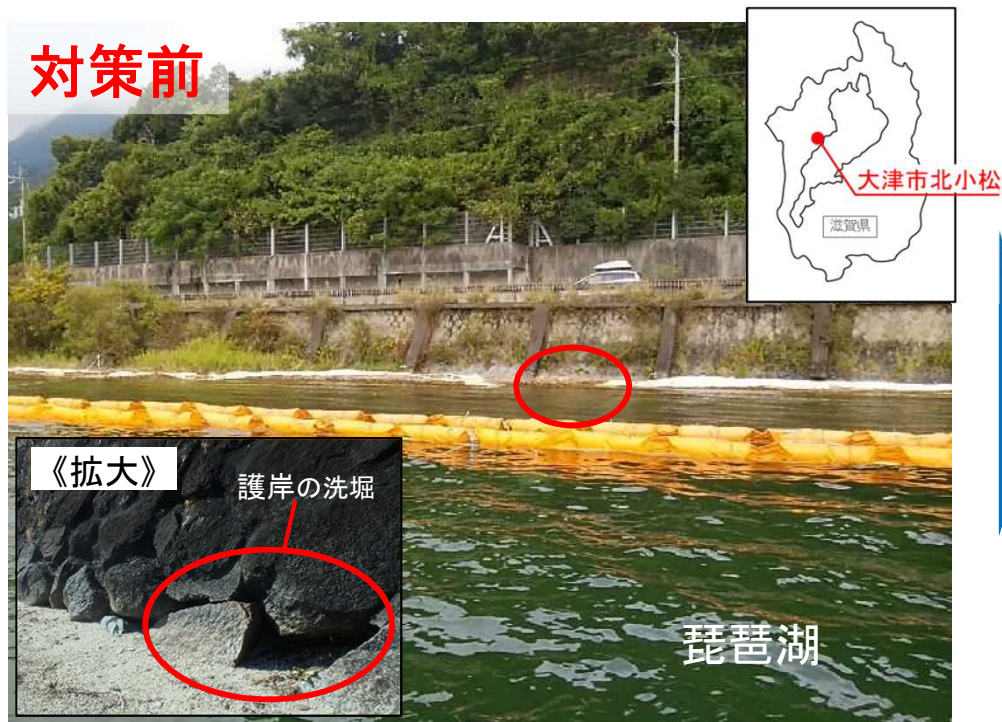
対策前

- 平成30年度の防災点検で、大雨に伴う水位変動による護岸の洗堀が確認された。
- 洗堀が進行した場合、国道161号が通行止めとなる可能性があり、広域的な迂回が必要となる。

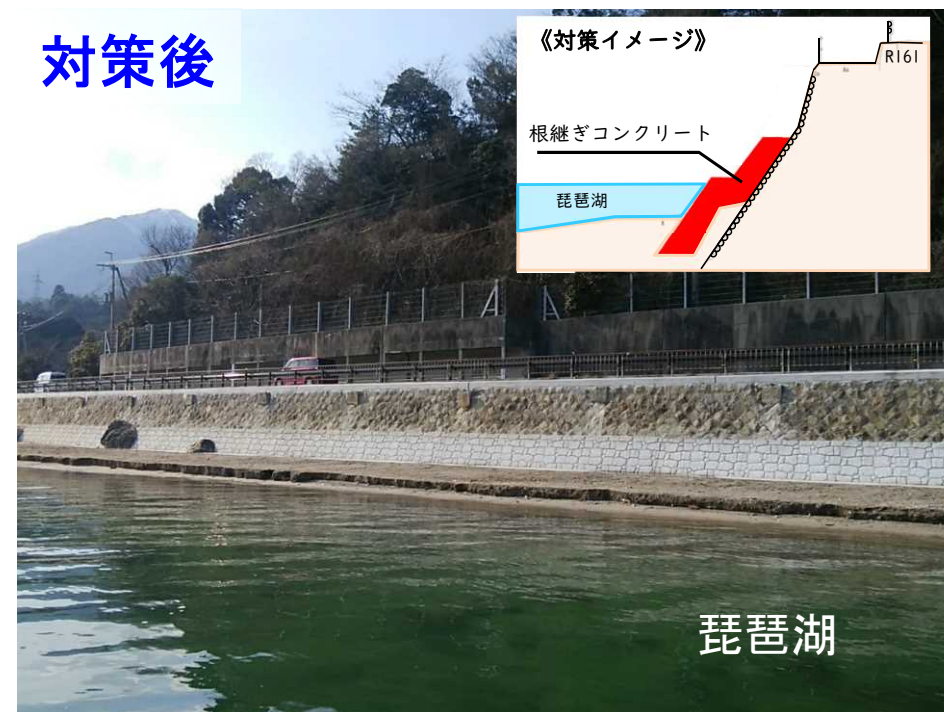
対策後

- 洗堀防止対策として、既設護岸の前面に根継ぎコンクリートを施工。
- 令和5年8月台風7号では、累積で148mm（最大時間雨量26mm）の大雨を経験したが、護岸の洗堀は生じなかった。
