浮石除去により通行止めリスクを軽減

◆ 国道9号（みかた か みちよう むらおかく ようの兵庫県美方郡香美町村岡区用野）

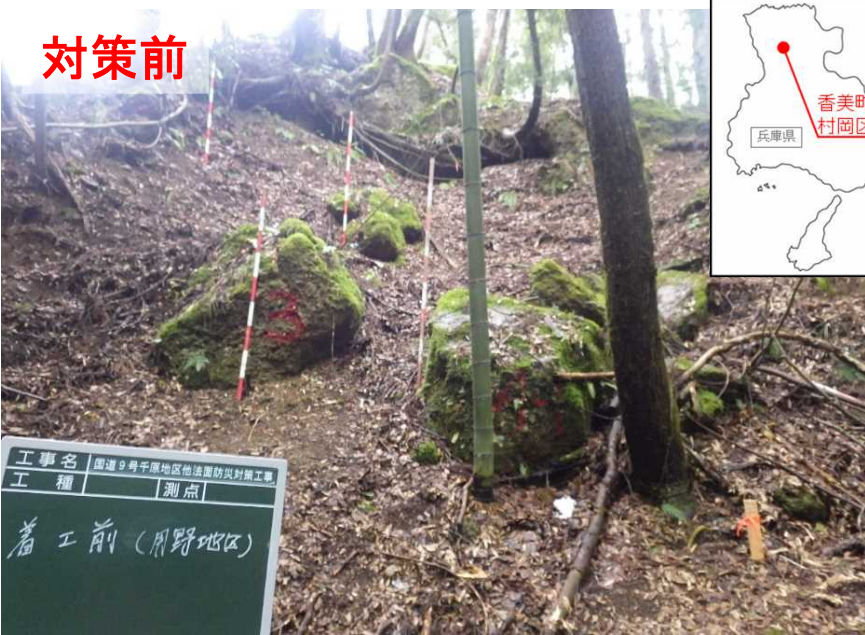
対策前

Before:

- 平成18年度の防災点検において、斜面上の浮石を確認。近年の豪雨により道路へ落石するリスクが高くなっていた。
- 落石した場合、国道9号が通行止めとなる可能性があり、広域的な迂回が必要となる。

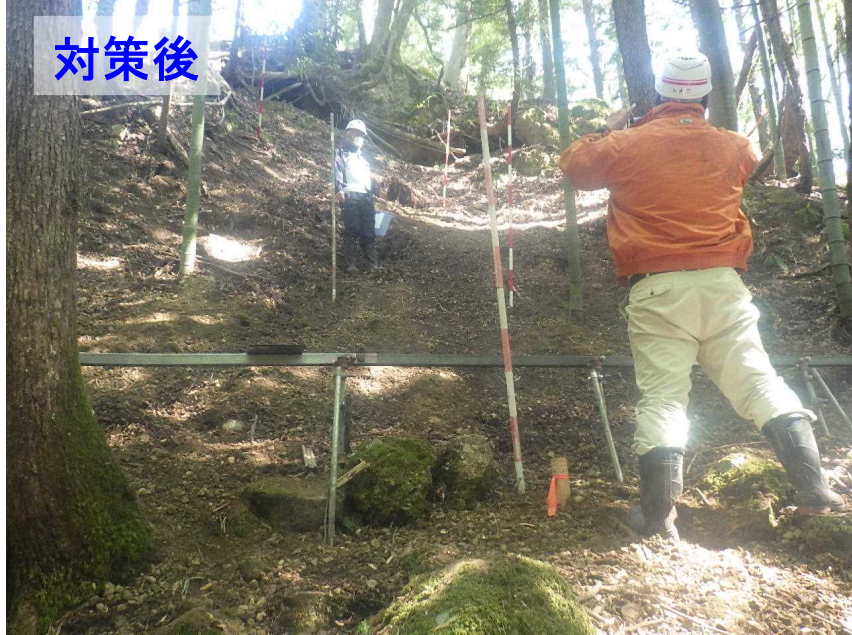
対策後

After:

- 令和2年度、落下するおそれのある浮石の除去を実施。
- 令和5年8月台風7号では連続雨量319 mmの大雨を経験したが、落石等の被害はなかった。
