◆ 国道9号（兵庫県美方郡新温泉町千谷）

3か年緊急対策

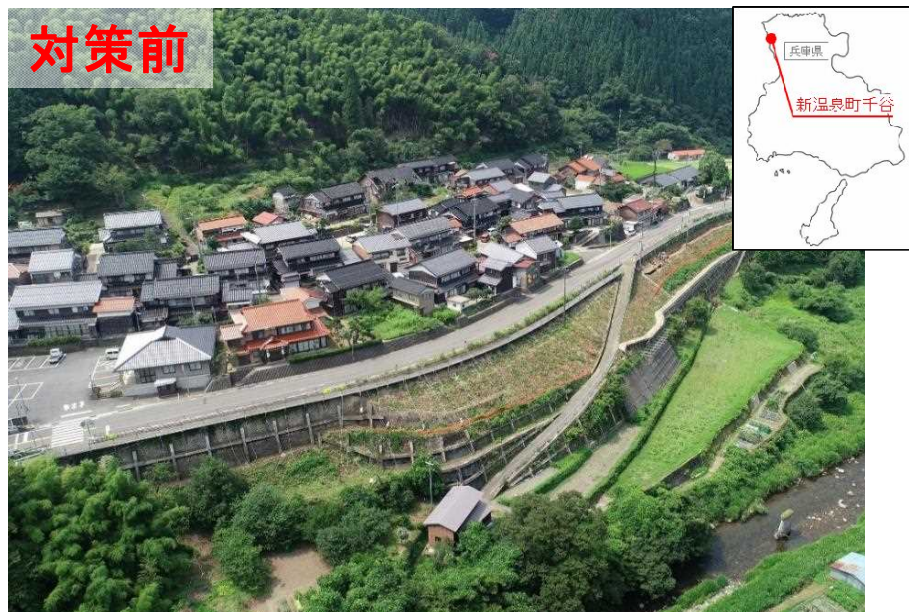
Before:

- 平成30年度の防災点検において、石積擁壁部の亀裂・接合部の開きなどの変状が多く確認された。
- 擁壁の変状が進行した場合、法面崩壊等により国道9号が通行止めとなる可能性があり、広域的な迂回が必要となる。

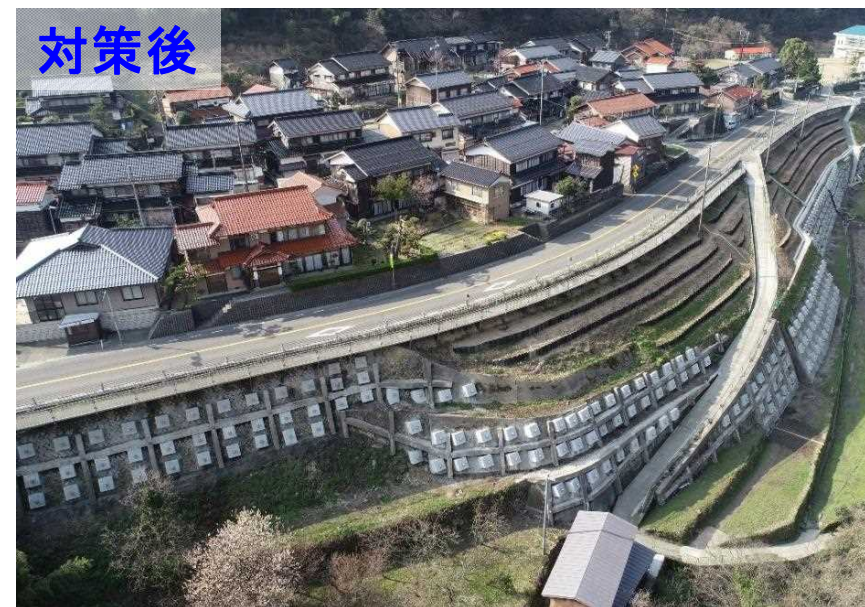
After:

- 令和元年度に法面補強を目的としたアンカーを設置。
- 令和5年8月台風7号では、連続雨量227mmの大雨を経験したが、対策の実施により法面に異常は生じなかった。
