Think about future Mt Rokko.

これからの六甲山を考える。

2 六甲山地の土砂災害

3 事業概要

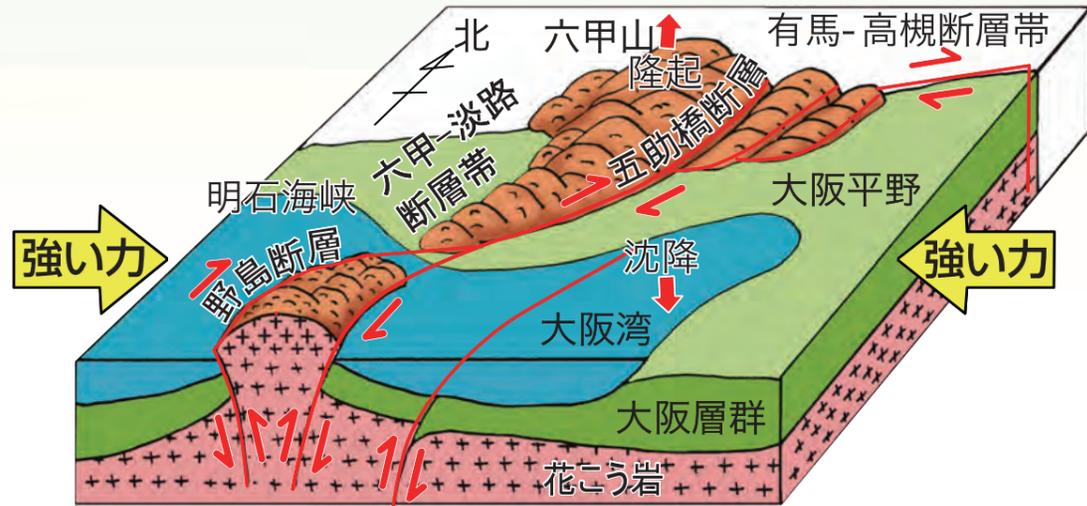
六甲変動イメージ(A-B)断面

六甲山地は以前はゆるやかな地形でした。それがおよそ100万年前、六甲山一帯に東西方向の強い圧力が加わり、その結果、六甲地帯は上昇して丘から山地に成長し、大阪湾は沈みました。この地殻変動は六甲変動と呼ばれ、現在の地形が出来るとともに多くの断層が生みだされました。

●なだらかな土地

●六甲変動の始まり

●おおむね現在の地形

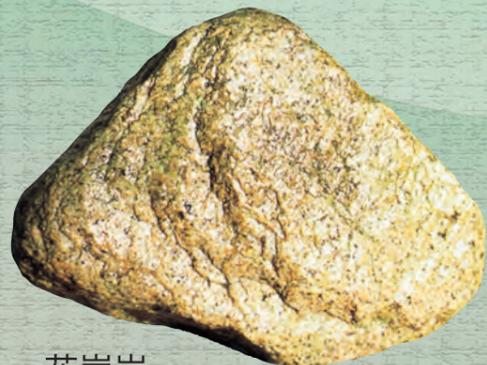
花崗岩

六甲山地はおもに風化した花崗岩できています。もともと花崗岩は非常に硬い岩石として知られ、昔から高級石材として利用されてきました。

このような花崗岩ですが、断層部分は東西からの強力な圧力(六甲変動)によってバラバラに砕かれ、さらにこの裂け目から雨水や空気の侵入によってぼろぼろに風化しています。

このため一度大雨が降ると、崩れやすく、土石流が発生しやすい山となっています。

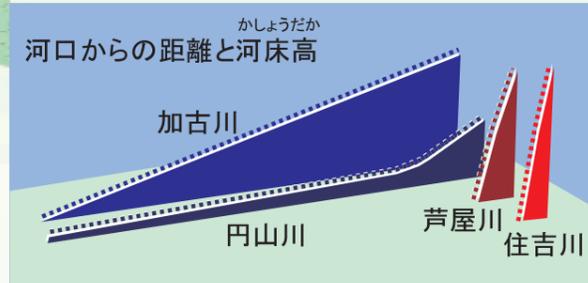
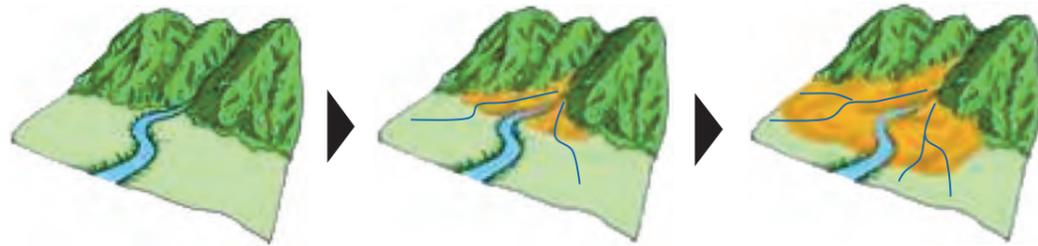
扇状地ができて、広がっていくイメージ

古くから大雨の度に土石流として運ばれた大量の土や石は、下流で扇を広げたように土砂を積もらせてきました。

私たちの街は、こうしてできた扇状地の上にあります。

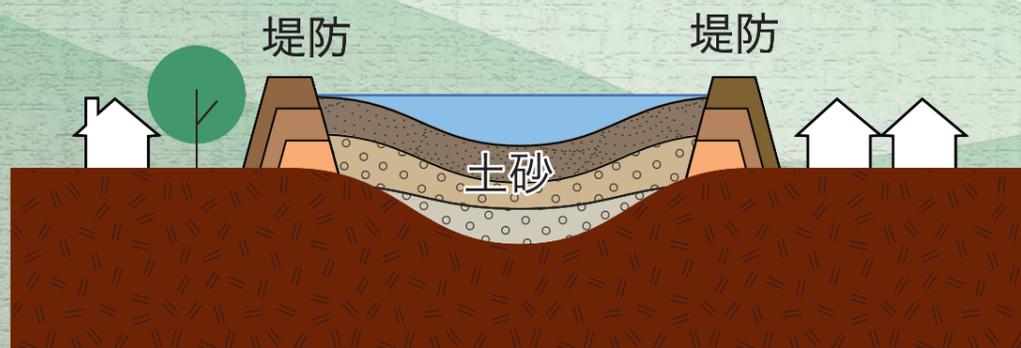
天井川の成立

扇状地では、川底に土砂が溜まり易く洪水が起こりやすいため、川沿いに堤防を造ってきました。

土砂の堆積によって水面が上昇するごとに堤防を高くしていった結果、六甲山地のいくつかの川は、周囲の街よりも高い天井川となっています。

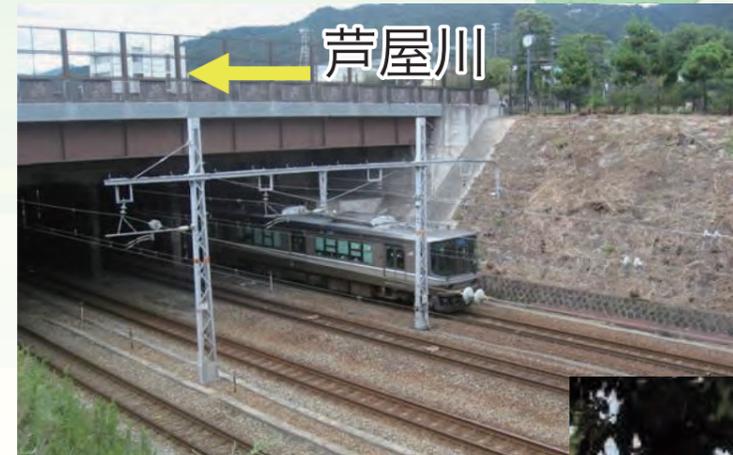
芦屋川鉄道トンネル (JR東海道本線)

代表的な天井川である住吉川や芦屋川には、川の下を鉄道が通り抜けるための鉄道トンネルが造られています。

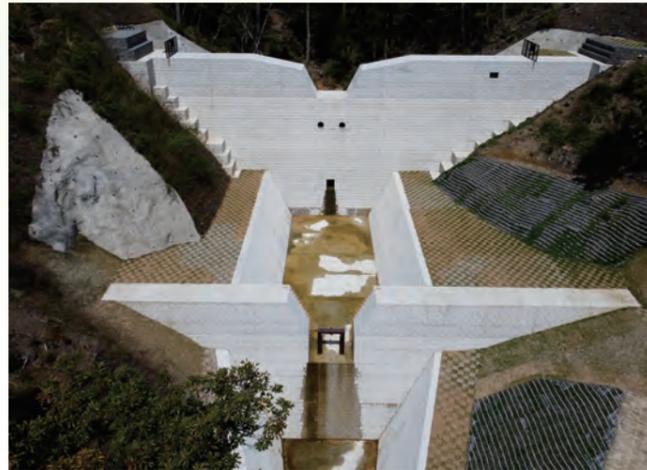
大池見山東堰堤（山田川流域）

土石など、災害を引き起こすような多量の土砂流出を堆砂地で受け止めます。

不透過型堰堤

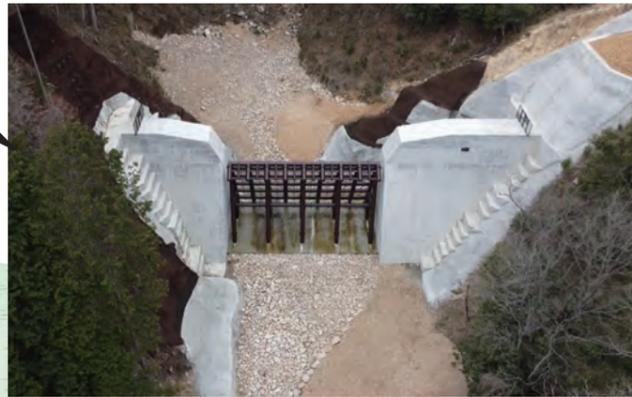
紅葉谷第五堰堤（住吉川流域）

透過型堰堤

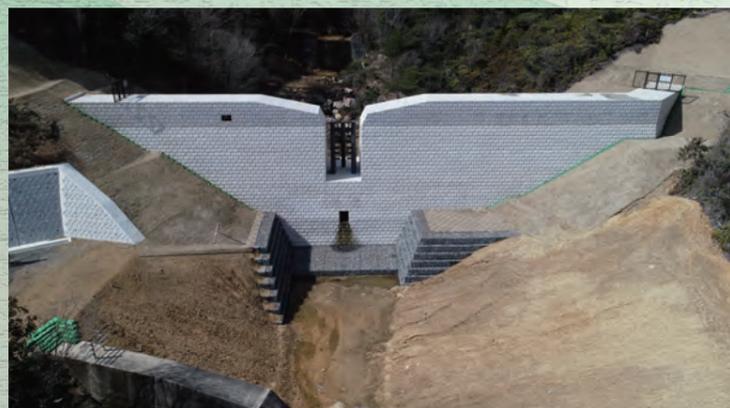
夙川鍋谷堰堤（夙川流域）

部分透過型堰堤

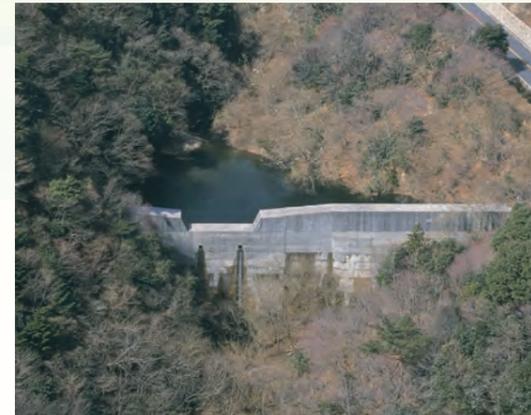
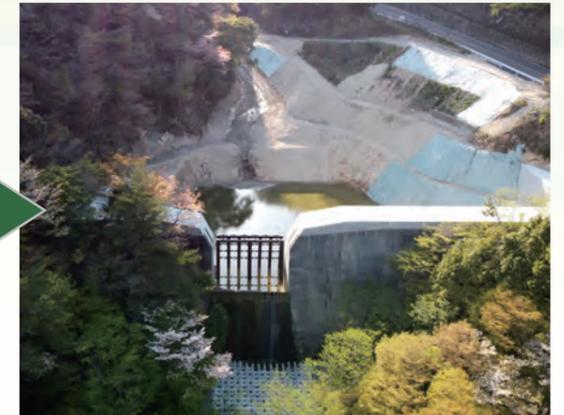
都賀谷堰堤（都賀川流域）

老朽化した堰堤の補強・機能向上を実施し、安全性を高めます。

▲改築前

▲改築後

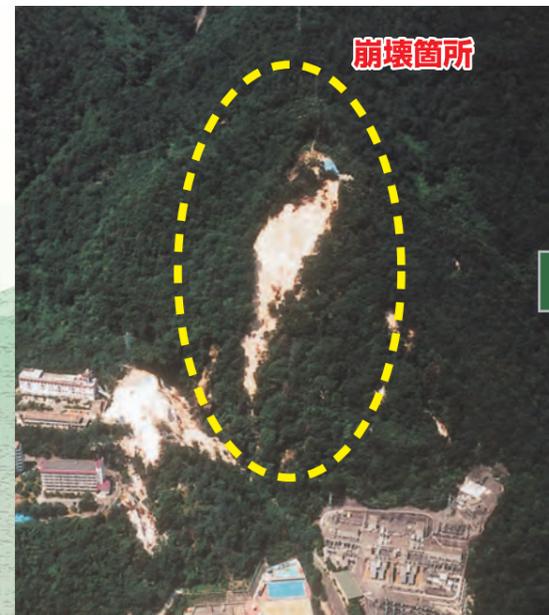
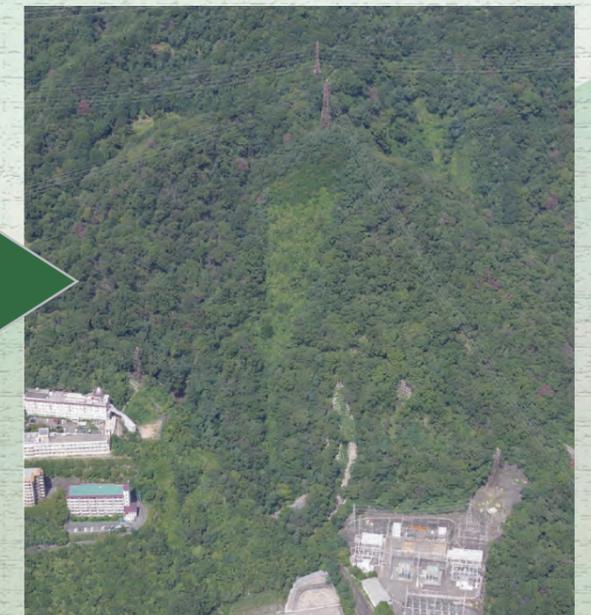
鶴甲地区東斜面（石屋川流域）

崩壊した斜面に土木構造物及び植生を導入し、元の緑多い状態に回復させ土砂の発生を制御します。

▲施工前（平成7年8月）

▲現在（令和3年9月）

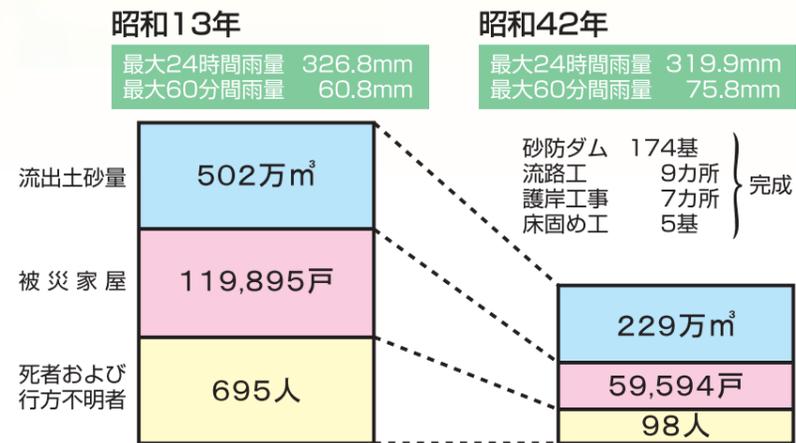
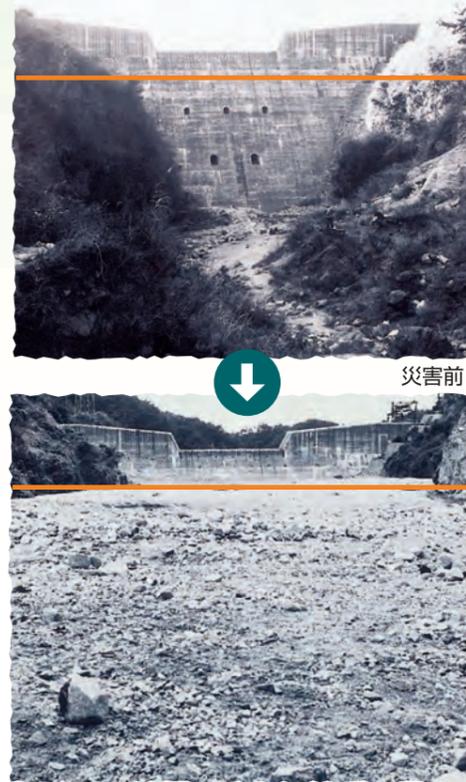
昭和42年災害前後の住吉川五助堰堤

昭和42年の災害は、昭和13年に比べて最大60分雨量で大きく上回っているうえ、さらに市街化が進んでいたにもかかわらず、被害は著しく減少しています。

このことから、砂防事業の効果が如実に発揮されたことがうかがわれます。

災害後(12万 m³の土石流を貯留)

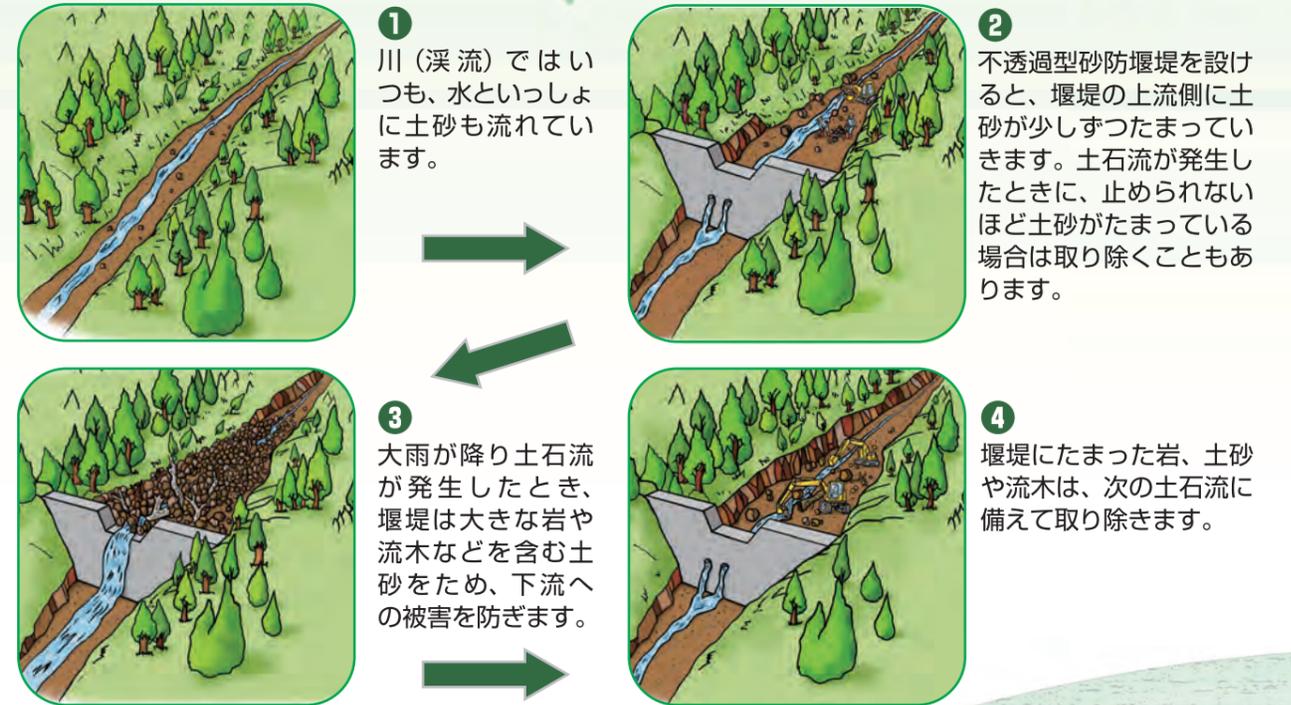
不透過型砂防堰堤

砂防堰堤は、土石流が発生した時、土石流をくい止める働きがあります。

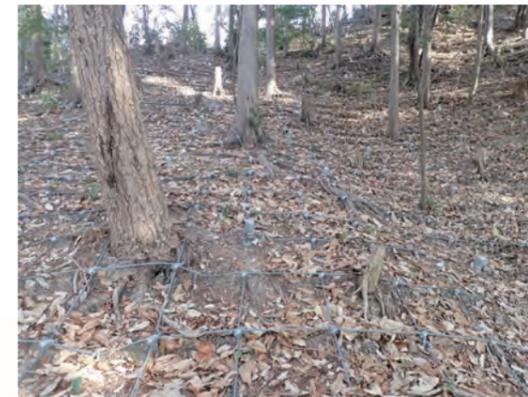
ワイヤー連結工

構造物を造る際には、周辺の自然環境や景観に配慮するとともに、樹木の根の力を活かしながら、斜面の安定を図ります。

ただし、樹木を残して施工した場合は、将来危険木になる可能性があるため、保存する樹木は維持管理を考慮して選定しています。

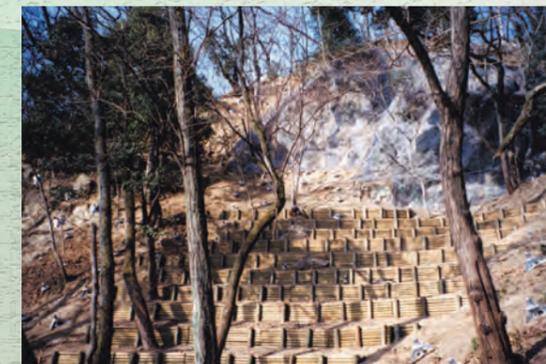
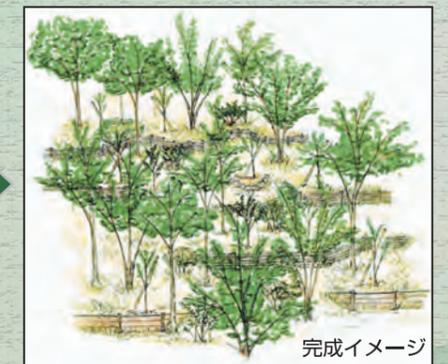
完成イメージ

樹木の間や丸太や板などの柵を設置して表面土砂の移動を防止し、樹木を植栽することにより浸食を防止します。

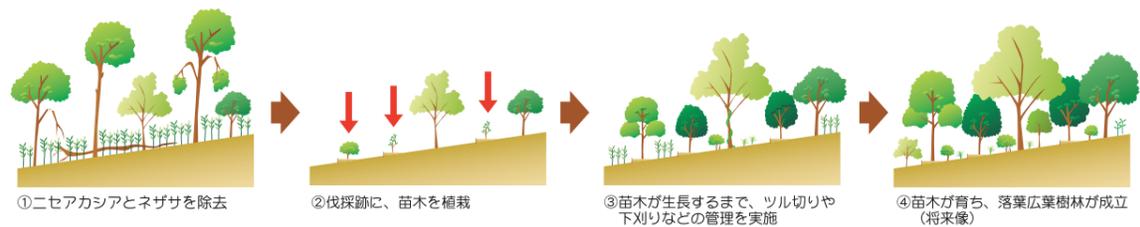
● ニセアカシア林の林相転換

ニセアカシアは、荒廃した山地でも育成することから植栽されてきましたが、寿命が短く、強風によって倒れたり、下層にはネザサが繁茂して他の植物が生育しにくくなっています。このような林は土砂災害防止上好ましくないため、下草刈りや植樹等の整備を行うことによって目標とする樹林への転換を図っていきます。

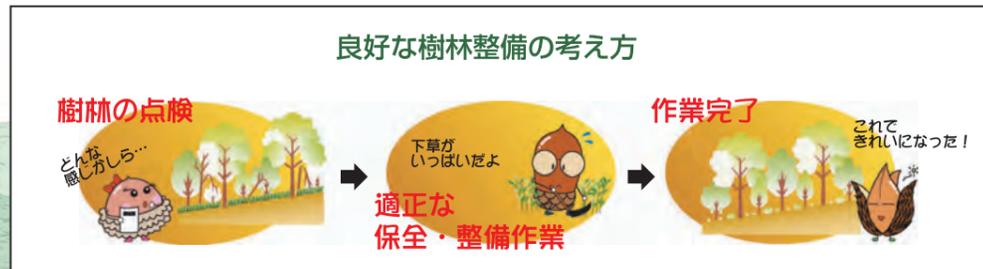
● 良好な樹林整備

現在は良好な樹林が生育しているところも、そのまま放置しておくとう砂災害防止上好ましくない樹林へ転換していく恐れがあります。

このため、良好な樹林においても、定期的な点検を行い、良好な状態を維持していくため、下草刈りや間伐などの必要な保全・整備作業を行っています。

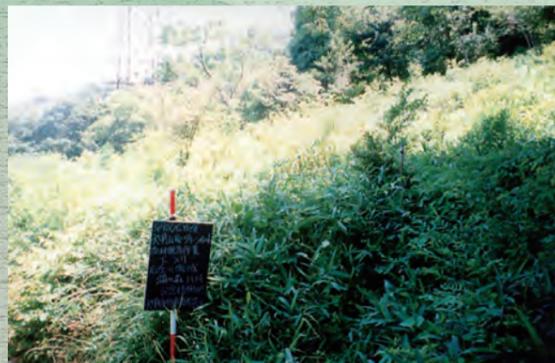
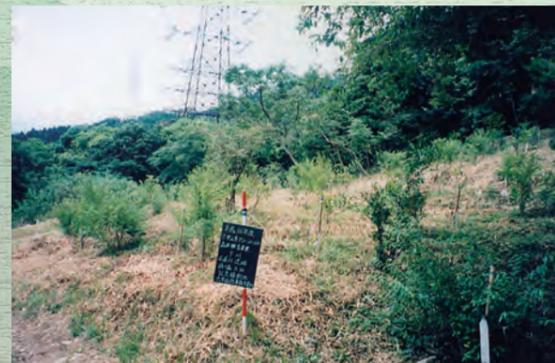
● 樹林整備の実施例

ネザサ等の下草刈り、不要な樹木の伐採等を行った後、コナラ等の苗木を植樹します。

▲作業前 (石屋川流域渦ヶ森地区)

▲作業後 (石屋川流域渦ヶ森地区)
