# 六甲山系グリーンベルト整備事業 みんなの森づくり（計画編）

樹林整備マニュアル（案）ハンドブック

国土交通省 六甲砂防事務所

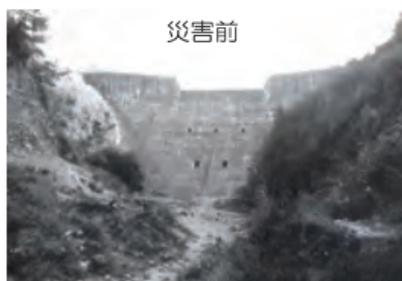
昭和42年災害前後の住吉川五助えん堤

阪神大水害後に建設された砂防えん堤によって、市街地への大量の土砂流出は防げたものの、小さな河川での被害は大きく、行方不明・死者合わせて98人を数える災害となりました。

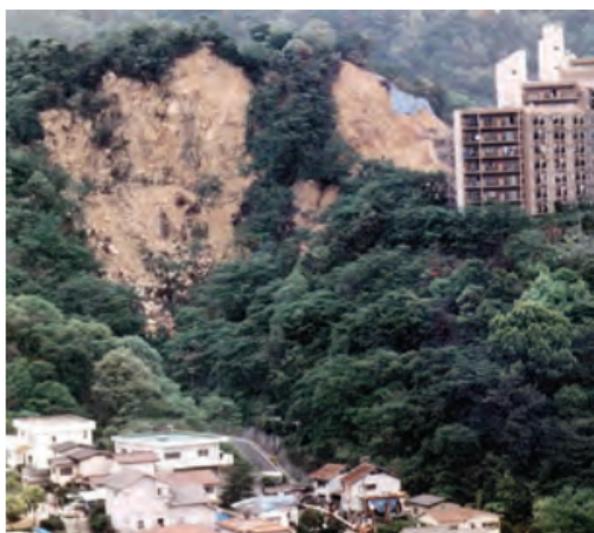
住吉台の山腹崩壊

平成7年1月17日、マグニチュード7.2の地震が明石海峡を震源として発生しました。六甲山においては、西宮市仁川百合野町地区で地すべりが発生し、34名の犠牲者を出したほか、広い範囲で山腹崩壊や亀裂が発生しました。

地震直後の調査では770箇所を超える崩壊地が確認されましたが、地震によって地盤が緩み、その後の雨などによっても崩壊地の拡大や新たな崩壊の発生が見られています。

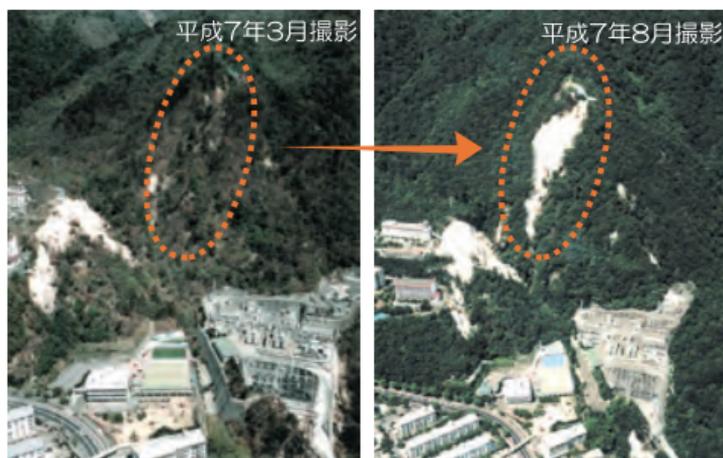
地震後の降雨により発生した鶴甲団地上流の新たな山腹崩壊

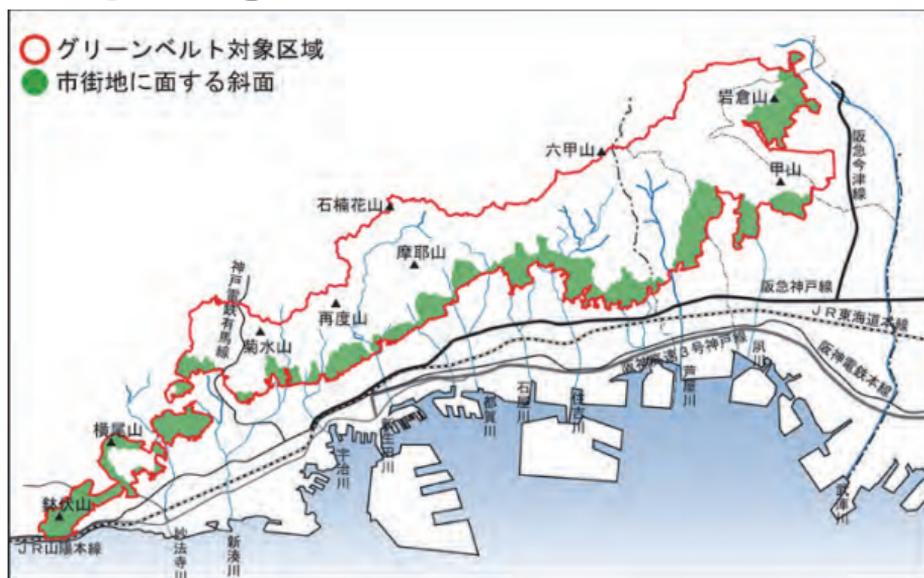
六甲山系GB整備事業対象区域図

六甲山系GB整備事業は、六甲山麓地域の健全な生活環境を確保するため、市街地に接する山腹斜面に土砂災害防止を主目的としたグリーンベルト（樹林帯）を保全育成するものです。

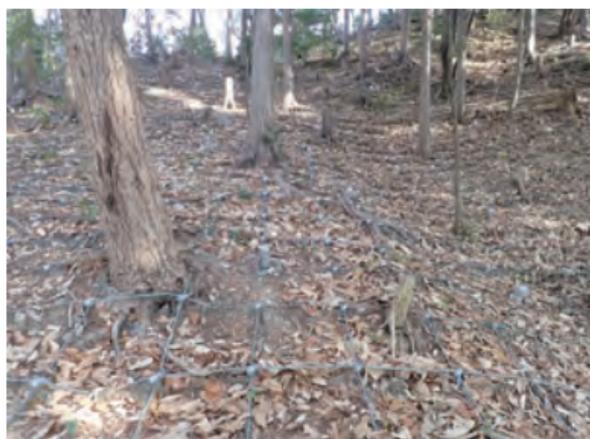
地中に鉄筋やアンカーを入れて崩壊を防ぎます  
表土や植生を残すことができる鉄筋挿入工

急な斜面を固定して、崩れることを防ぎます。

構造物を造る際には、周辺の自然環境や景観に配慮するとともに、樹木の根の力を活かしながら、斜面の安定を図ります。

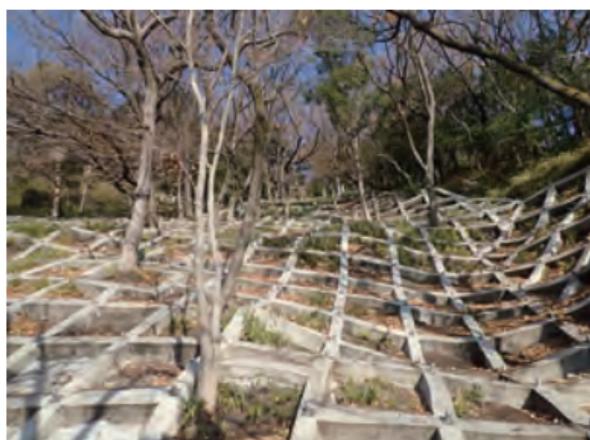
樹木を残した法枠工

ただし、樹木を残して施工した場合は、将来危険木になる可能性があるため、保存する樹木は維持管理を考慮して選定する必要があります。

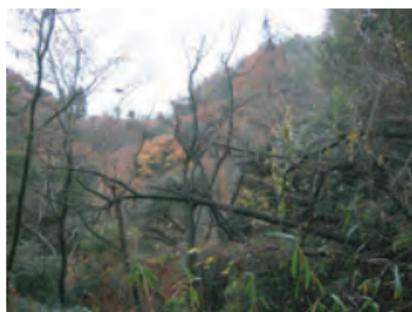
ニセアカシアは根が浅く広がるため倒れやすく、また、ネザサが生い茂っているため、次世代を担う後継樹が育っていません。

倒木したニセアカシア

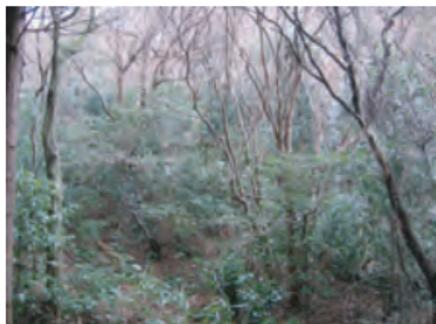
落葉広葉樹林の低木層にヒサカキやヤブツバキなどの常緑広葉樹がすき間無く生育しています。林の中が暗くなり、草本植物が生えておらず、土砂流出のおそれがありま

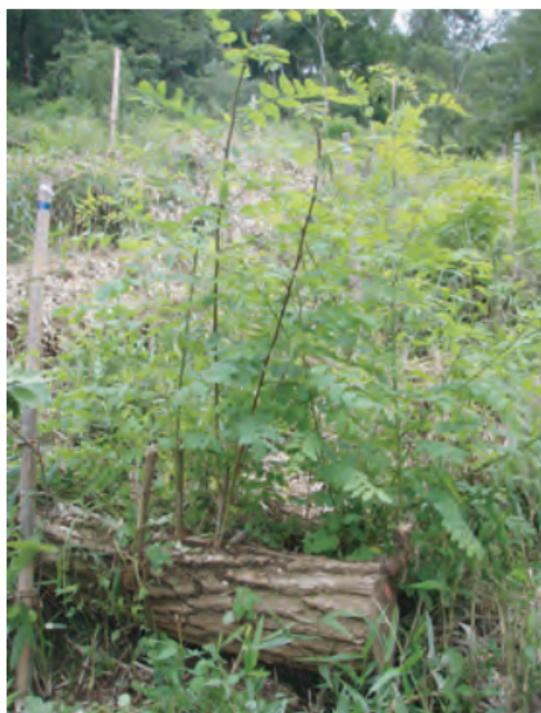
萌芽再生している様子

ニセアカシアは繁殖力が強く、伐採しても萌芽再生するため伐採せず巻き枯らしを行い、薬剤を塗布します。

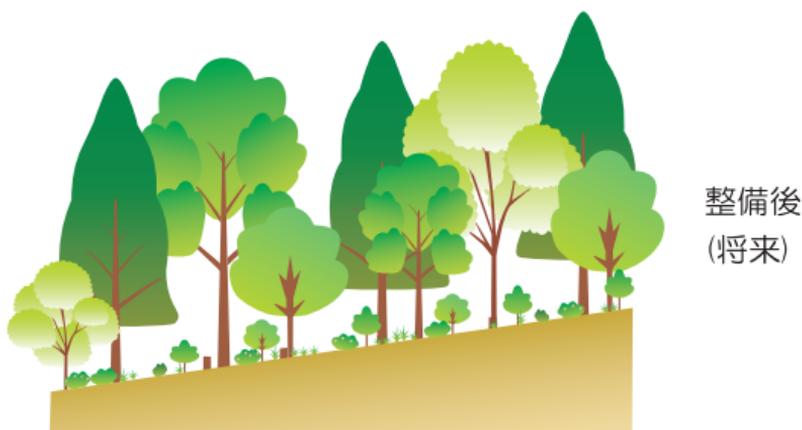
スギ、ヒノキの人工林は、手入れを行わないと林の中が暗くなり、下層植生が発達せず土砂流出が起こりやすくなります。

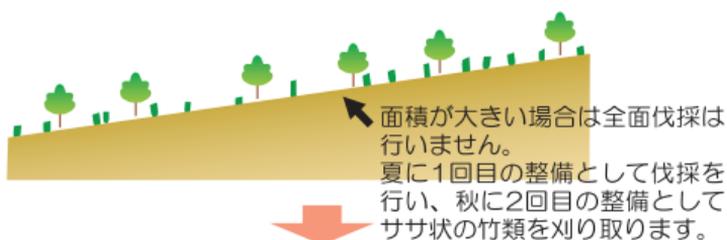
林床が暗く、後継樹が育ちません。放置しておくと周囲に広がります。

伐採  
植栽

整備後  
(将来)

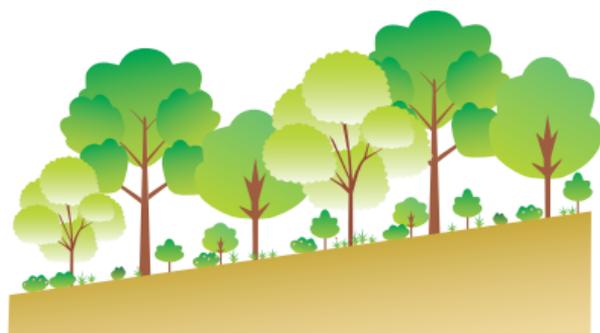
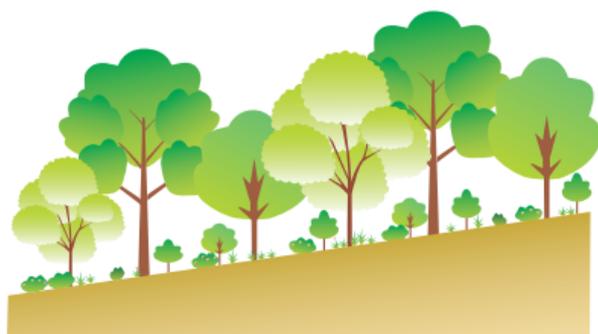
ネザサなどが生い茂っており、後継樹となる植物はほとんど生えていません。

整備前

下刈り  
植栽

\* 傾斜度35度以上の場合および有効土層厚40cm未満の場合には植栽せずに、周辺植生からの侵入に期待します。

整備後  
(将来)

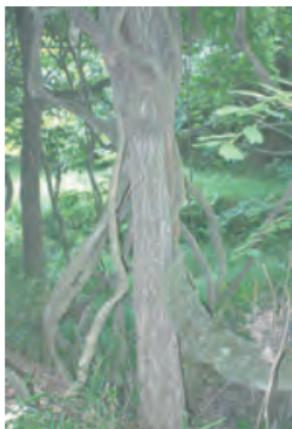
伐採などにより林内が明るくなると、つる植物が繁茂し、植栽木の生長を阻害します。また、つるの旺盛な成長や絡みつきは、高木の衰弱・枯死を引き起こします。そのような場合には、つる切りをおこないます。

つる植物が絡みついたコナラ

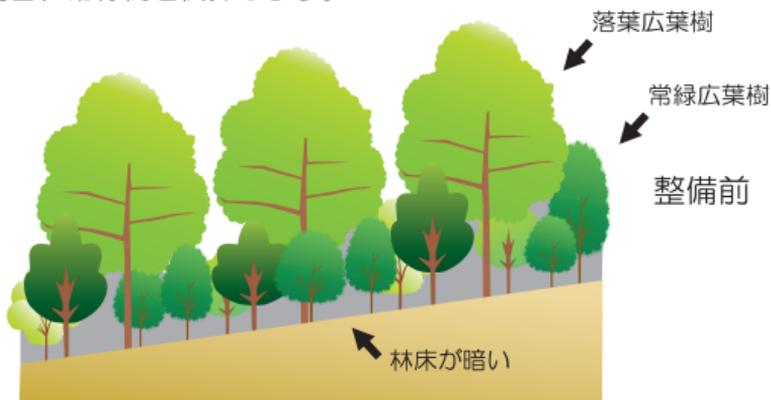
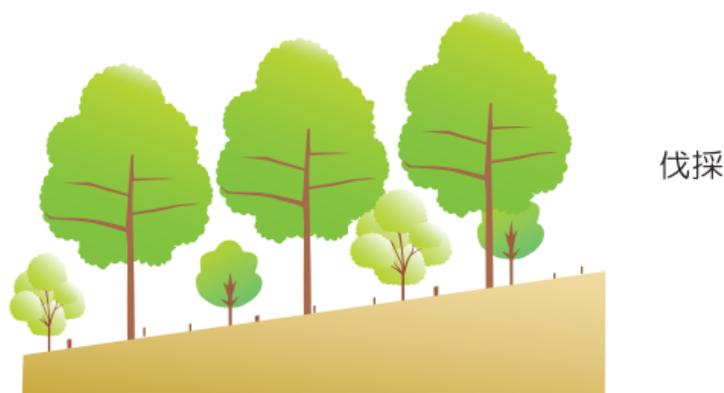
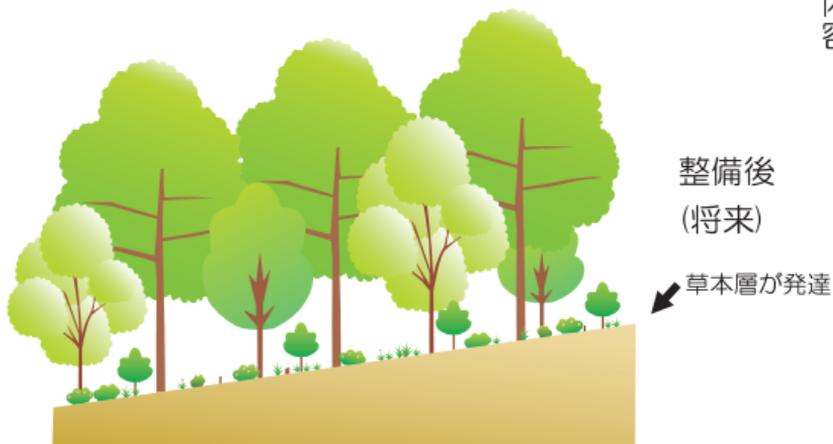
- 草本層の発達を促し、表土流出防止を図るための整備  
落葉広葉樹林において常緑樹が草本層の発達を阻害している場合、常緑樹を伐採します。

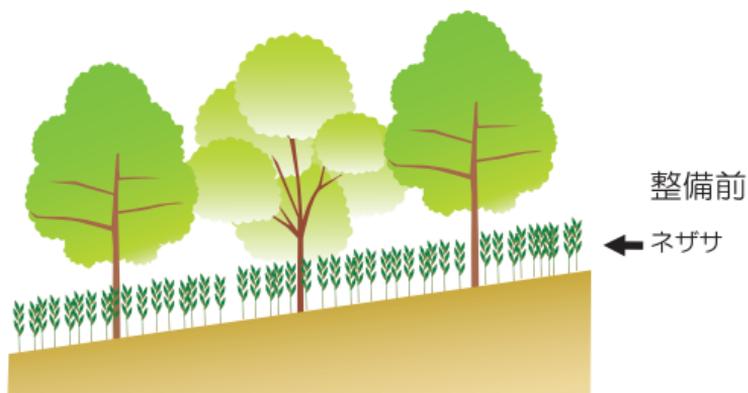
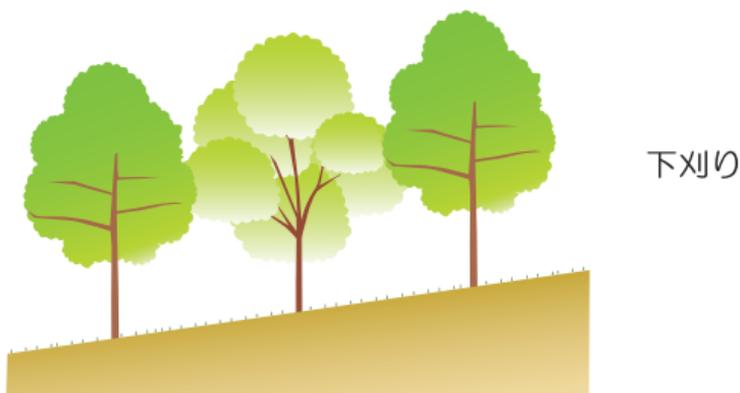
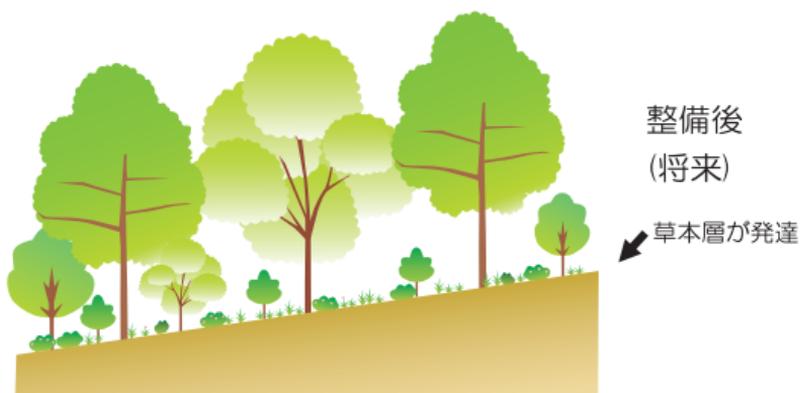
林床にネザサが生い茂っていると後継樹は育ちません。このような場合、ネザサの下刈りを行います。
