六甲山系グリーンベルト整備事業 みんなの森づくり（計画編）

樹林整備マニュアル（案）ハンドブック

2023年12月発行

編集・発行 国土交通省 六甲砂防事務所
〒658-0052
神戸市東灘区住吉東町3丁目13-15
TEL:078-851-0535
<https://www.kkr.mlit.go.jp/rokko/>

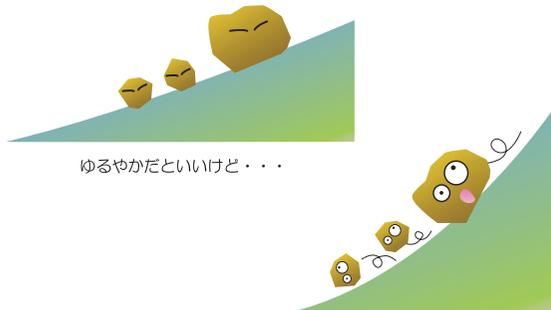
六甲山は急な斜面が多く、特に南側斜面は傾斜の急な斜面が広がっているため、岩や砂が流れ出しやすくなっています。

川や斜面が急だと、岩や砂が流れ出しやすいぞ！

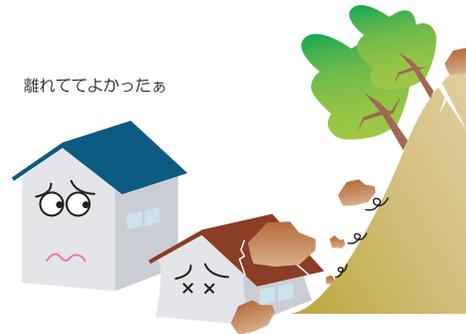
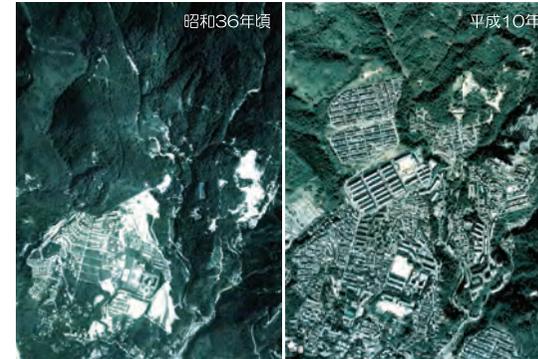
住吉川付近の住宅地の移り変わり

六甲山周辺では、住宅地が山の斜面をはい上がるように形成されています。このため、山崩れが起こると、土砂災害の危険性が高くなっています。

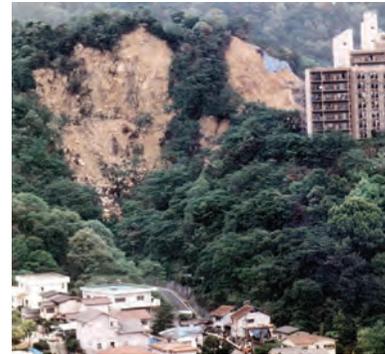
地震直後の調査では770箇所を上回る崩壊地が確認されましたが、地震によって地盤が緩み、その後の雨などによっても崩壊地の拡大や新たな崩壊の発生が見られています。

住吉台の山腹崩壊

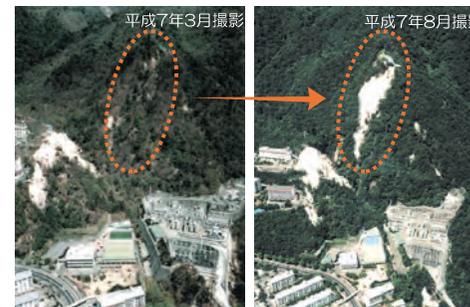
平成7年3月撮影

平成7年8月撮影

地震後の降雨により発生した鶴甲団地上流の新たな山腹崩壊

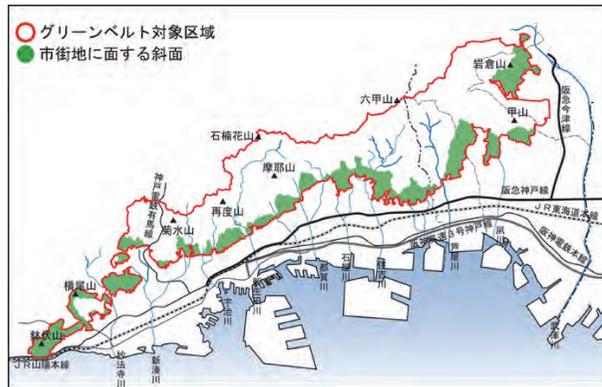
六甲山系GB整備事業対象区域図

六甲山系GB整備事業は、六甲山麓地域の健全な生活環境を確保するため、市街地に接する山腹斜面に土砂災害防止を主目的としたグリーンベルト（樹林帯）を保全育成するものです。

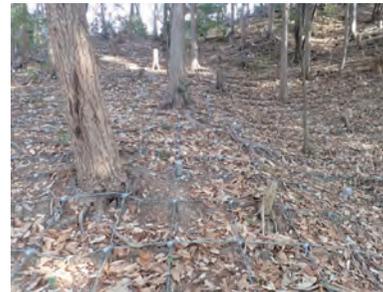
急な斜面を固定して、崩れることを防ぎます。

地中に鉄筋やアンカーを入れて崩壊を防ぎます
表土や植生を残すことができる鉄筋挿入工

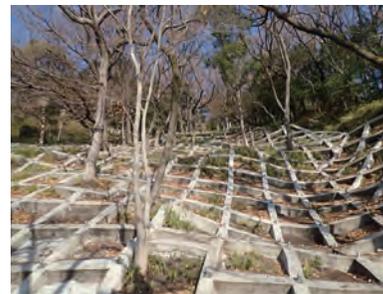
構造物を作る際には、周辺の自然環境や景観に配慮するとともに、樹木の根の力を活かしながら、斜面の安定を図ります。

樹木を残した法枠工

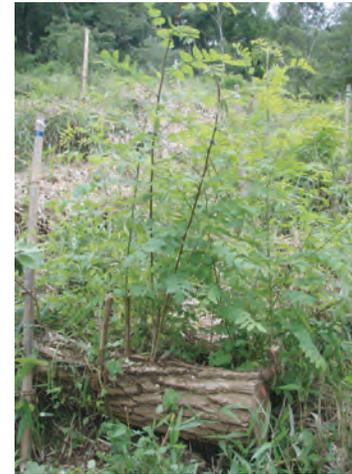
ニセアカシアは繁殖力が強く、伐採しても萌芽再生するため伐採せず巻き枯らしを行い、薬剤を塗布します。ニセアカシアを伐採した場合も、切り株に薬剤を塗布すると効果があります。

*巻き枯らしとは・・・
巻き枯らしとは樹木を枯死させるために樹皮を剥がす方法で、環状剥皮とも呼ばれています。
地上1mぐらいの位置で、樹皮を剥がします。樹皮を剥がす幅は胸高直径の2倍程度です。

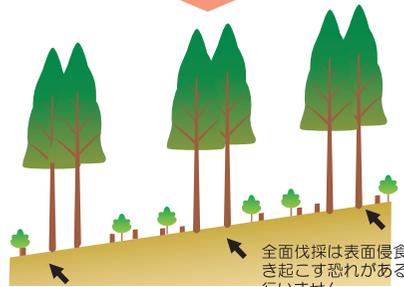
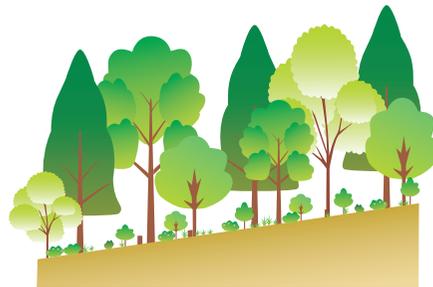
スギ、ヒノキの人工林は、手入れを行わないと林の中が暗くなり、下層植生が発達せず土砂流出が起こりやすくなります。

整備前

伐採
植栽

整備後
(将来)

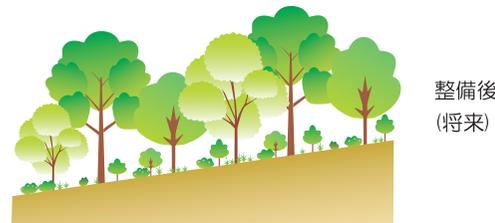
ネザサなどが生い茂っており、後継樹となる植物はほとんど生えていません。

整備前

下刈り
植栽

* 傾斜度35度以上の場合および有効土厚40cm未満の場合には植栽せずに、周辺植生からの侵入に期待します。

整備後
(将来)
