### 3. 私たちの住む街の安全を考える

## 3-2. 私たちの暮らしを守る砂防

### 3-2-3. 砂防のしごと いろいろ

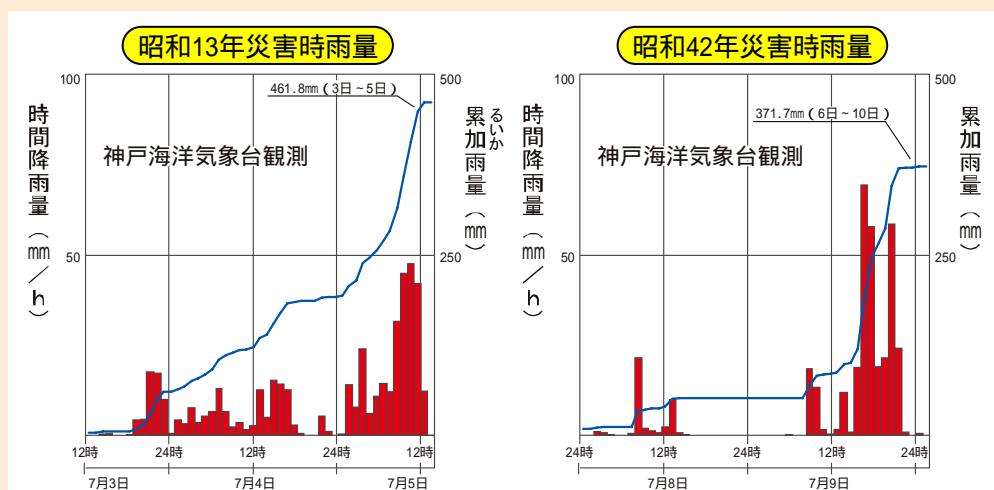
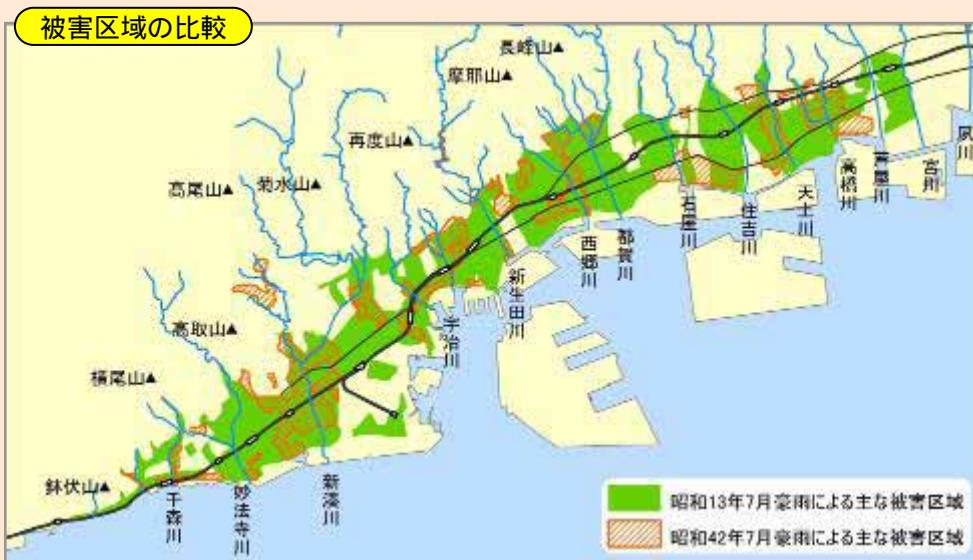
下のグラフを見ると、赤い棒の時間降雨量（1時間における雨量）は、昭和13年（1938年）の災害時に比べて昭和42年（1967年）の災害時の方が多いことがわかります。しかし、被害の区域を見ると、昭和42年（1967年）の豪雨による被害の範囲は狭くなっています。

街は発展し、人がたくさん住んでいたにも関わらず、このように被害が小さくなったのは、山地や河川などでの対策が進められたからです。（78～84P参照）

昭和13年（1938年）の阪神大水害と昭和42年（1967年）災害の主な被災区域の比較

昭和42年（1967年）災害の時には、昭和13年（1938年）の阪神大水害に比べ、最大60分間雨量で大きく上回っている上、さらに住宅地が山に広がっていたにも関わらず被害は大きく減少しました。

昭和13年	比較	昭和42年
雨量の比較	◆最大60分間雨量◆ 60.8mm	小<大	◆最大60分間雨量◆ 75.8mm
被害規模の比較	◆流出土砂量◆ 502万m <sup>3</sup>	>	◆流出土砂量◆ 229万m <sup>3</sup>
	◆被害家屋◆ 150,973戸	>	◆被害家屋◆ 38,305戸
◆死者・行方不明者◆ 695人	>	◆死者・行方不明者◆ 98人

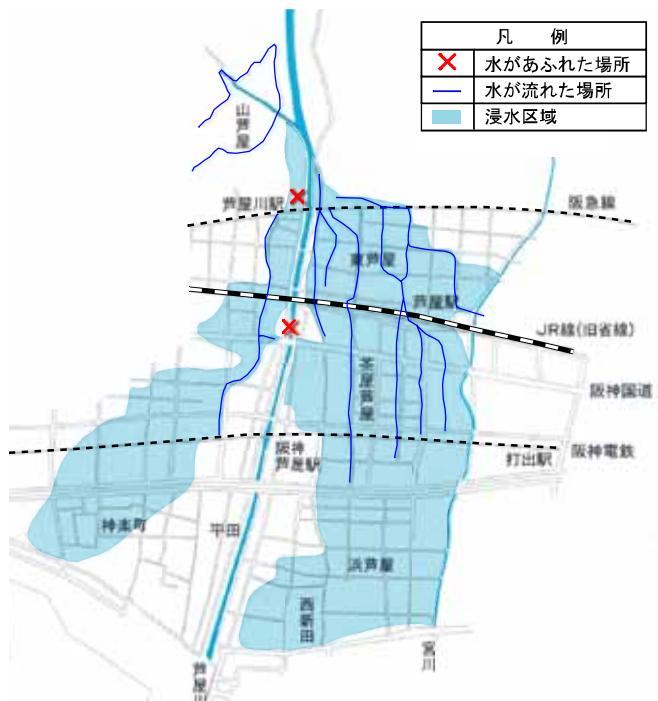
芦屋川上流浸水図

天井川（てんじょうがわ）となっている芦屋川では、阪急芦屋川駅の上流と、国道2号の上流付近で、堤防が決壊（けっかい）（こわれること）し、大きな被害をもたらしました。

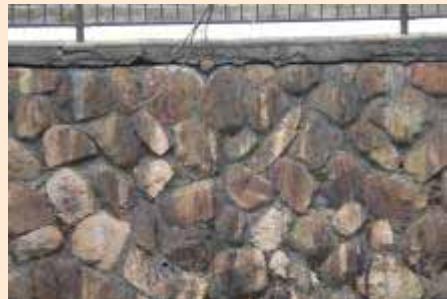
右岸（下流を向いて右側）では、丸みのある石が積まれています。これは、阪神大水害以前の護岸がそのまま残っているもので、上流から流れてきた石を利用したものと考えられます。

右岸（阪神大水害以前の石積）

阪急芦屋川駅より上流では、芦屋川の護岸に使っている石の形が左右で違っています。

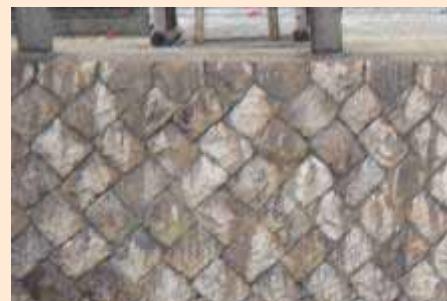
左岸（下流を向いて左側）では、四角く切った石が積まれています。これは、阪神大水害の時に左岸側の堤防が決壊（けっかい）（こわれること）し、改修したため、左右で石の形が違うものになりました。

左岸（改修後の石積）

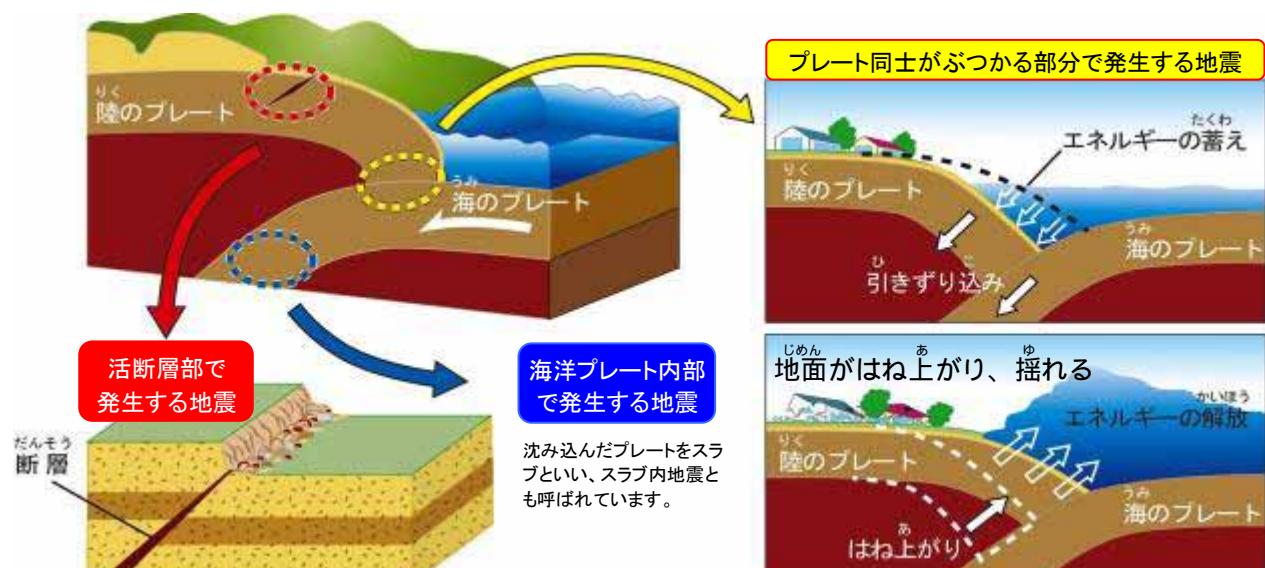
その1つは、プレート同士がぶつかる部分に、長い年月をかけて巨大なエネルギーが蓄えられ、それが一気に解放され地面がはね上がる時の地震です。例えると、プラスチックのものさしを折れる寸前まで押し曲げて、はなした時の反動のイメージです。

2つ目は、プレート同士がぶつかる部分に蓄えられた力が陸のプレートに加わり、活断層がずれ動いた時に起こる地震です。3つ目は、日本列島に沈み込む海洋プレートの内部で発生する地震です。

日本列島周辺で起こる3タイプの地震

なお、活断層と呼ばれる断層は、10数万年前より後に動いたことがあります。今後も動く可能性のある断層のことです。私たちの街に大きな被害を与えた兵庫県南部地震は、淡路島の北側や神戸市付近の活断層が引き起こした地震だったのです。

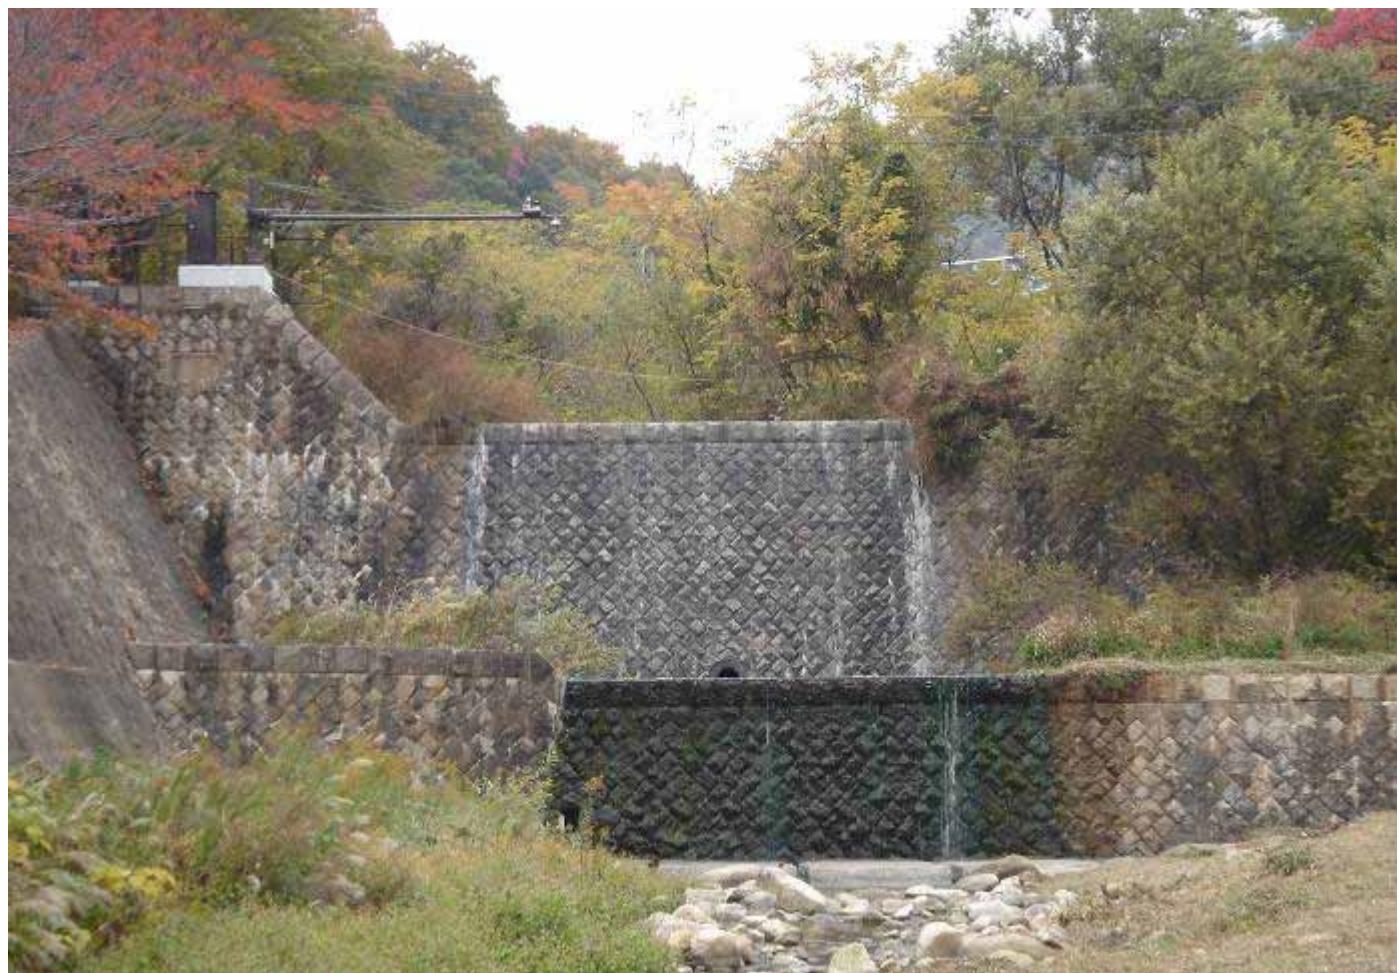
山芦屋公園より上流付近にある芦屋川の砂防えん堤

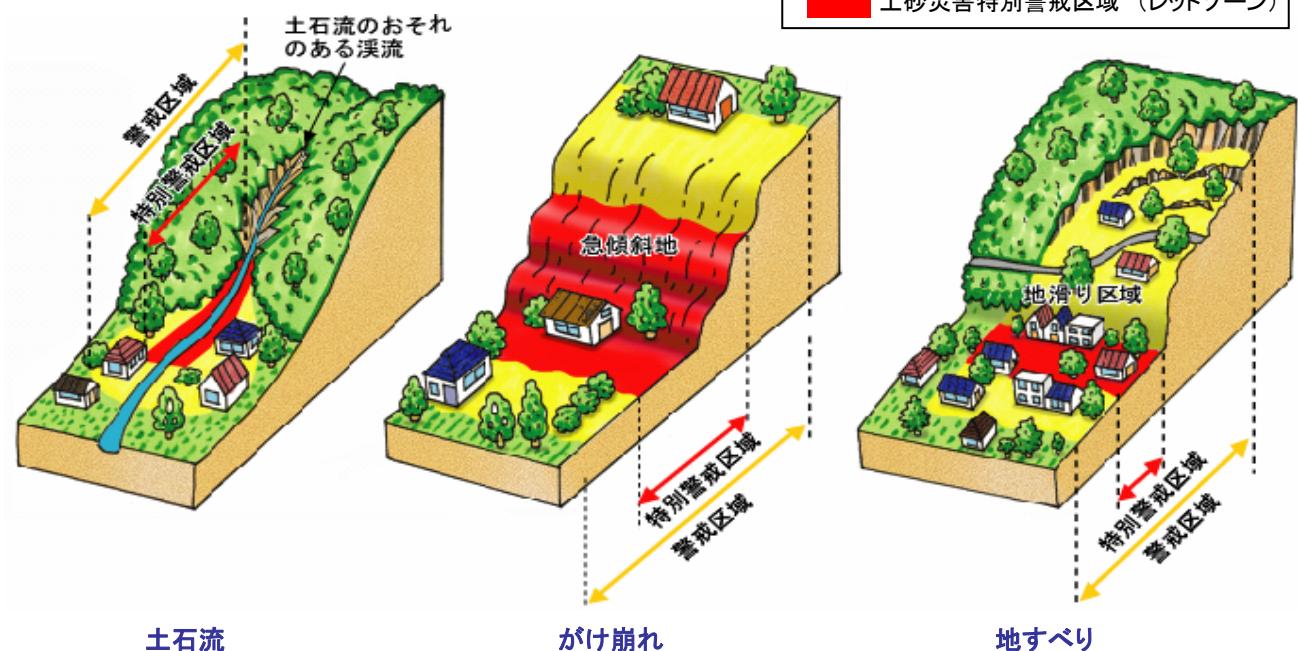
### 【災害別の区域指定イメージ】

**土砂災害警戒区域  
(通称：イエローゾーン)**

土砂災害のおそれがある区域です。

**土砂災害特別警戒区域  
(通称：レッドゾーン)**

土砂災害警戒区域のうち、建物がこわれるなど、住民に危険が生じるおそれの高い区域です。

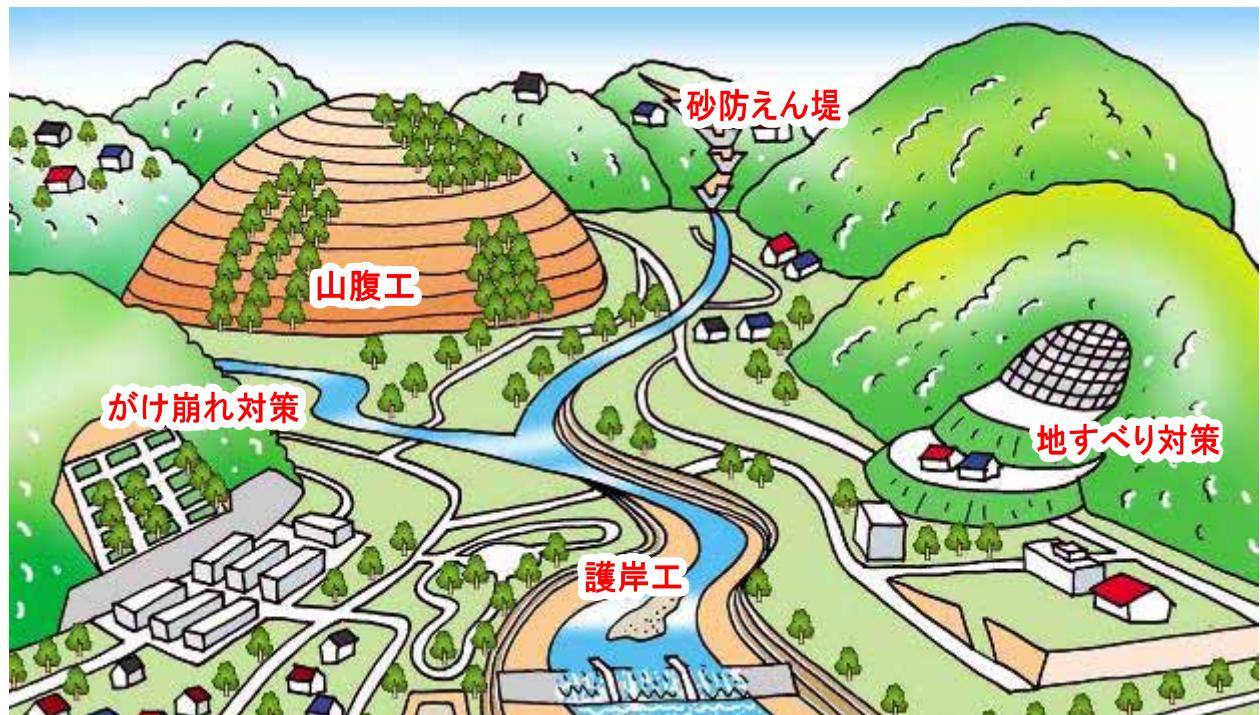
#### 砂防えん堤てい

ど せきりゅう  
土石流などを受け止め、ためた土砂を少しずつ安全に下流に流します。

#### 山腹工さん ぶくこう

あ荒れた山に木を植えたりすることなどによって、土砂が流れ出すのを防ぎます。

#### 護岸工ご がんこう

川岸を保護し土砂や水にけずられないようにして、こう づい洪水を防ぎます。

#### がけ崩れ対策くず たいさく

しゃめん山の急な斜面などが崩れないように斜面を安定させ、人家などを守ります。

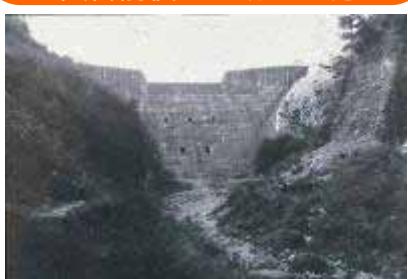
昭和42年（1967年）  
災害前後の五助えん堤

災害前

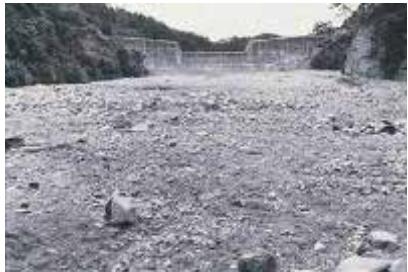
災害後(12万m³の土砂をためる)

砂防えん堤は、山から流れ出た土砂を受け止め、下流に一気に流れないようにし、その後たまつた土砂を少しづつ下流へ流す施設です。

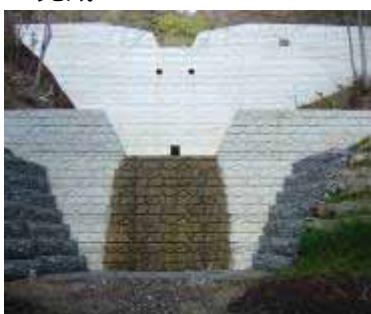
コンクリートの表面は、景観に配慮して石を積んだように見える仕上げをすることもあります。

・高さ	14.5 m
・長さ	51.0 m
・体積	3,234.0 m <sup>3</sup>
・施工年月	H18年2月～H20年3月

砂防えん堤の多くは山の中に造られます。現在はコンクリートで造るのが一般的ですが、昔はセメントが高価であったため、石を積み上げて造っていました。また、昔はほとんどの作業を人力で行いましたが、現在では大部分を機械で行っています。

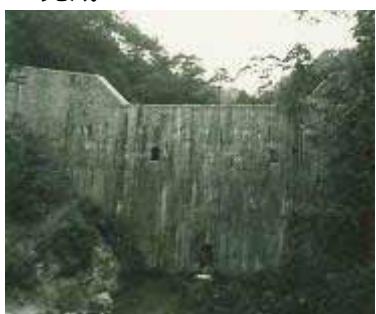
ほとんどの作業が人力であるため、完成するまでにたくさんの人手がかかりました。

・高さ	20.0 m
・長さ	76.0 m
・体積	8,371.0 m <sup>3</sup>
・施工年月	S25年9月～S26年3月

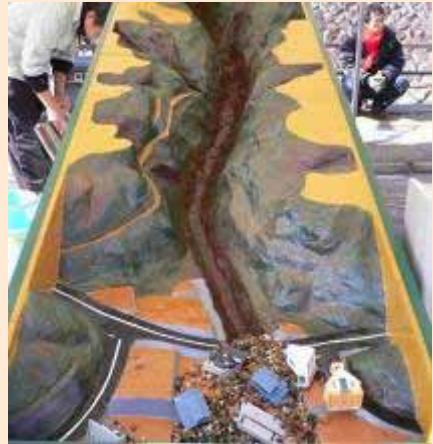
上流から流れ出た土砂は、一気に下流へ向かって流れ、家や橋などをこわし、街は土砂で埋め尽くされてしまいます。

もけい そうち  
土石流模型実験装置：砂防えん堤なしの様子

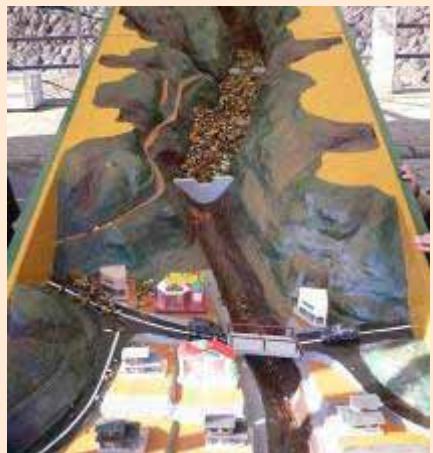
上流から流れ出た土砂は、下流に造られた砂防えん堤によって受け止められ、家や橋などがこわされることはありません。

また、1つの川にいくつかの砂防えん堤を造ることで、大量の土砂をくい止めることができます。

土石流模型実験装置：砂防えん堤ありの様子

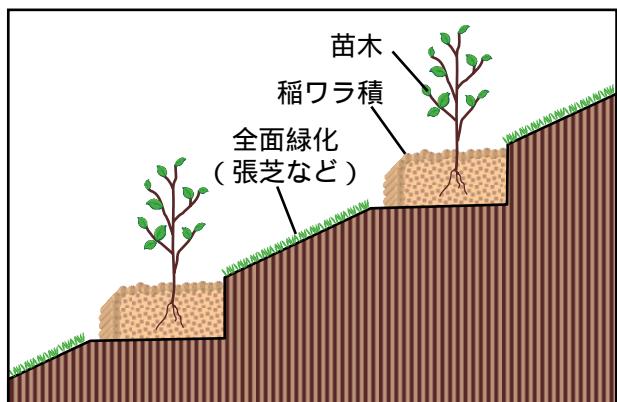
山腹工の断面イメージ

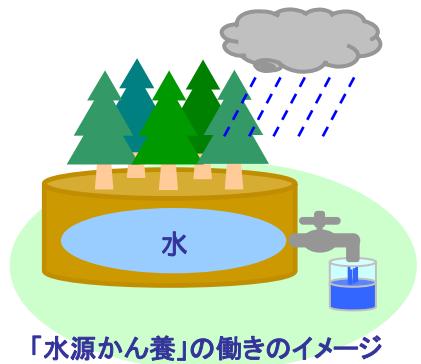
森は「緑のダム」とも呼ばれ、降った雨がすぐに流れ出ないよう地中に蓄えたり、洪水を調整したりします。この働きを「水源かん養」と呼び、地表を安定させて、斜面が崩れたり土砂が流れ出たりするのを防ぐことにもつながります。

「水源かん養」の働きのイメージ

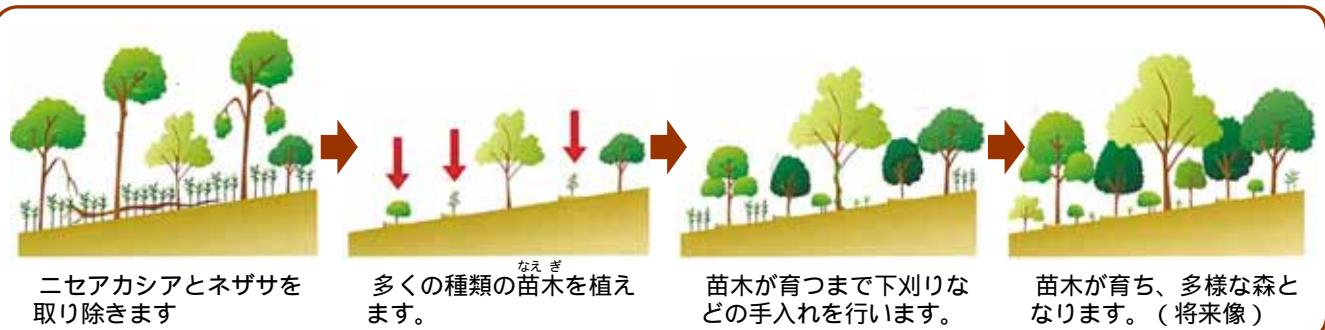
阪神・淡路大震災以前の森づくりでは、岩場などによるきびしい条件の場所に対し、荒れた山地でも育ちやすいニセアカシアという木が植えられ、緑の早期回復に役立っていました。しかし、この木は根が浅くて倒れやすいなどの弱点を持っているため、徐々に種類の豊富な森に変えていく必要があります。六甲山系グリーンベルト整備事業では、ニセアカシア主体の森を災害に強い多様な森へ変えていく取り組みも行っています。

ニセアカシア主体の森における「災害に強い多様な森づくり」のイメージ

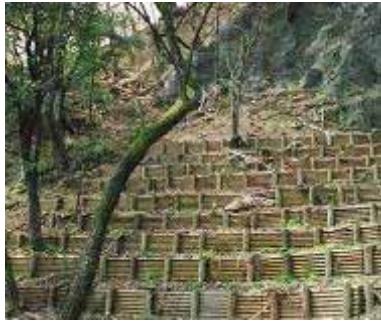
木の階段を作って、山はだを  
守っています。

芦屋の街にある会下山でも、  
六甲山地の斜面全体の安全性を  
高め、あわせて良好な都市環境  
の創出を目指す「六甲山系グ  
リーンベルト整備事業」に取り  
組んでいます。

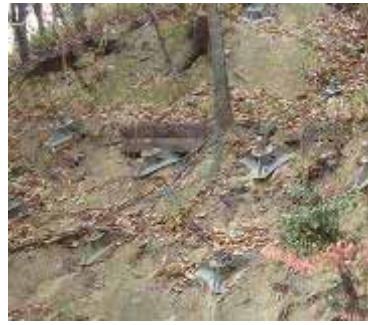
アンカーという鉄の棒で、山はだ  
を押さえつけて守っています。
