3. 私たちの住む街の安全を考える

3-1. 時に脅威となる六甲山地

3-2. 私たちの暮らしを守る砂防

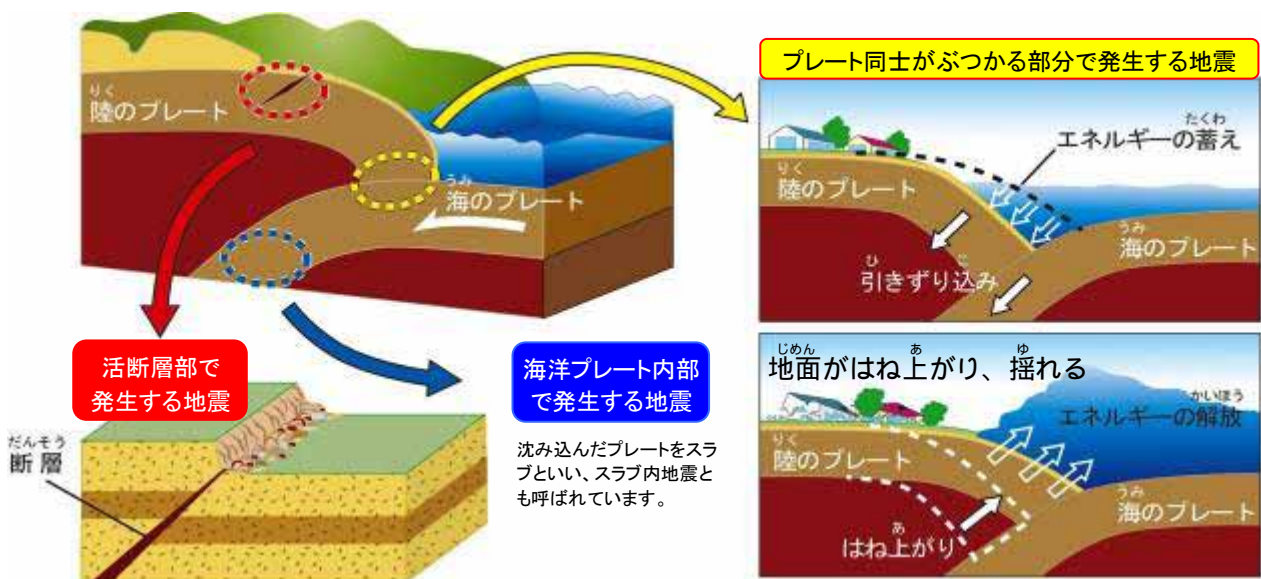
その1つは、プレート同士がぶつかる部分に、長い年月をかけて巨大なエネルギーが蓄えられ、それが一気に解放され地面がはね上がる時の地震です。例えば、プラスチックのものを折れる寸前まで押し曲げて、はなした時の反動のイメージです。

2つ目は、プレート同士がぶつかる部分に蓄えられた力が陸のプレートに加わり、活断層がずれ動いた時に起こる地震です。3つ目は、日本列島に沈み込む海洋プレートの内部で発生する地震です。

日本列島周辺で起こる3タイプの地震

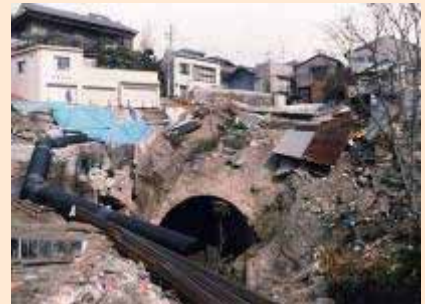
湊川隧道（会下山トンネル）は、阪神・淡路大震災によって、トンネルの出入口周辺が崩れたり、トンネル内のレンガが落ちたり、ひび割れができるなどの被害がありました。このためくずれた土砂を取り除いたり、トンネル内のレンガ部を補強したりする工事が行われました。

トンネル出入口周辺の土砂くずれ
(出典: 阪神・淡路大震災誌)

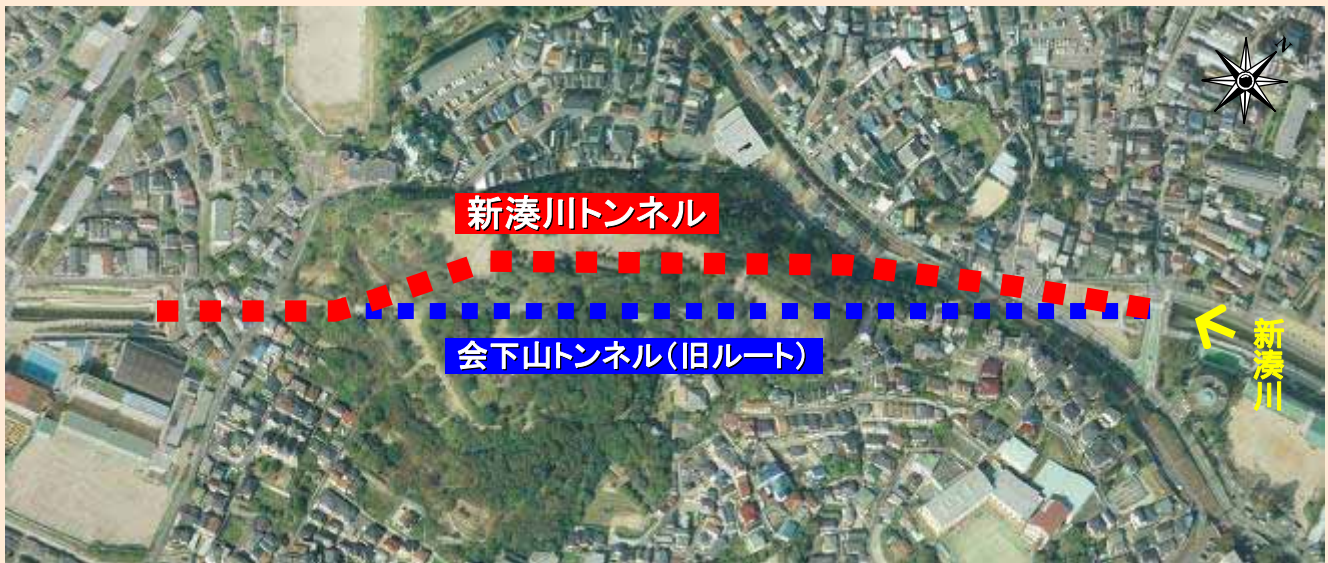
その後、湊川隧道（会下山トンネル）の横に新たに新湊川トンネルが造られています。湊川隧道（会下山トンネル）は役割を終えましたが、当時のまま保存されています。

新湊川トンネルルート図

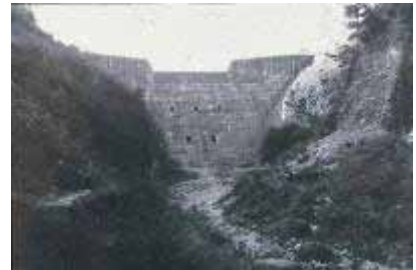
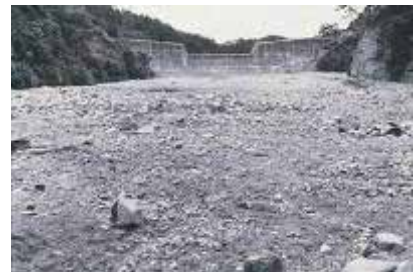
昭和42年（1967年）災害前後の五助えん堤

災害前

災害後(12万m³の土砂をためる)

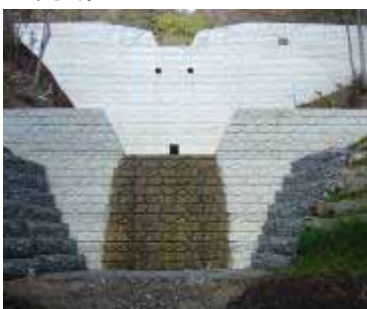
完成

コンクリートの表面は、^{けいがん}景観に配慮して石を積んだように見える仕上げをすることもあります。

・高さ	14.5 m
・長さ	51.0 m
・体積	3,234.0 m ³
・施工年月	H18年2月～H20年3月

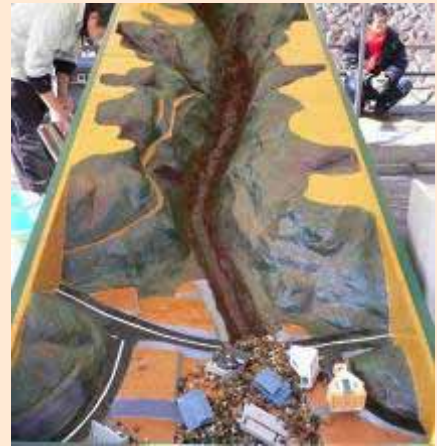
上流から流れ出た土砂は、一気に下流へ向かって流れ、家や橋などをこわし、街は土砂で埋め尽くされてしまいます。

土石流模型実験装置：砂防えん堤なしの様子
