件名	<b>熊野川の河道掘削の効果により 支川相野谷川<sup>おのだにがわ</sup>輪中堤の越水を回避！ ～平成27年7月台風11号事業効果(速報)～</b>
----	--

# 【熊野川】 台風11号に伴う豪雨による浸水状況について(速報)

# 【熊野川】 台風11号に対して河川整備が効果を発揮(速報)

# 【参考】熊野川激甚災害対策特別緊急事業

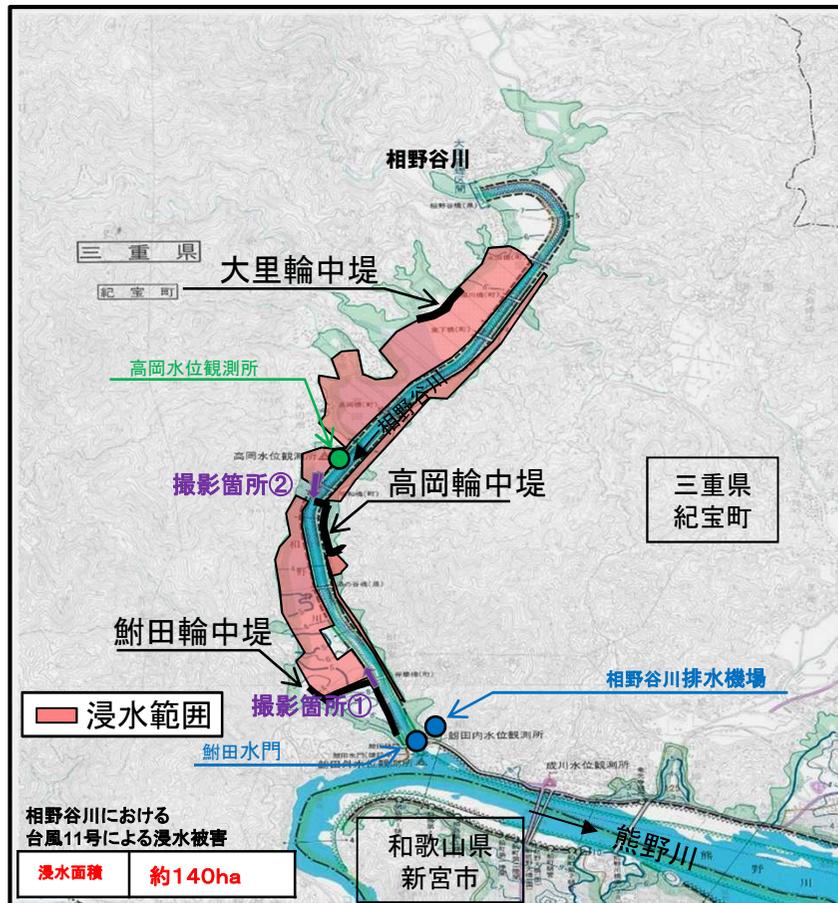
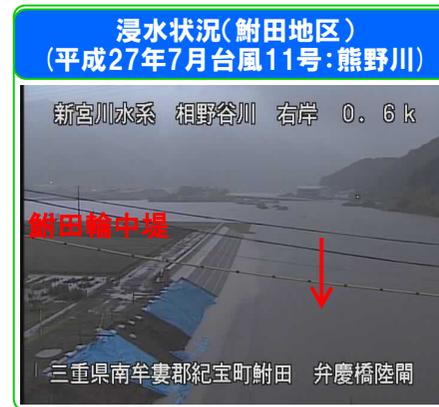
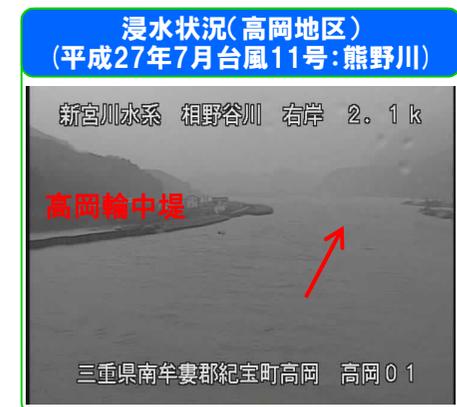
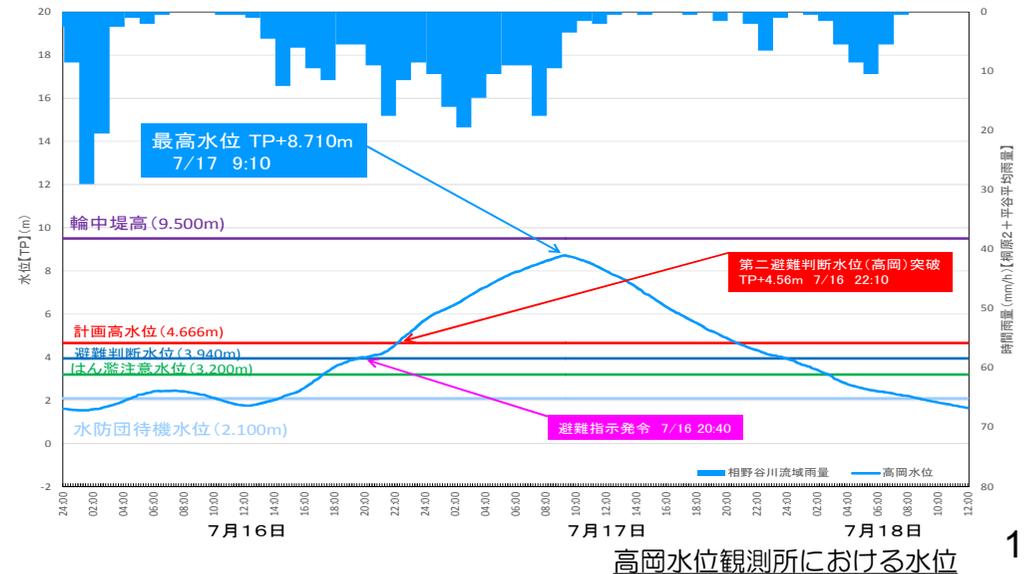
- 熊野川流域では、台風11号により、7月15日15時頃から17日4時までに455mmの降水量を記録。
- 支川相野谷川の水位は、輪中堤（高岡地区）の上端から約80cm下がりのT.P+8.71mに達した。
- 相野谷川沿川では、685世帯1,372名に避難指示が出された。
- 今回の洪水により、相野谷川沿川では田畑等が約140ha浸水したが、輪中堤3地区（鮎田（ふなだ）、高岡、大里）の越水は回避。（今年の台風11号時は約112ha浸水）

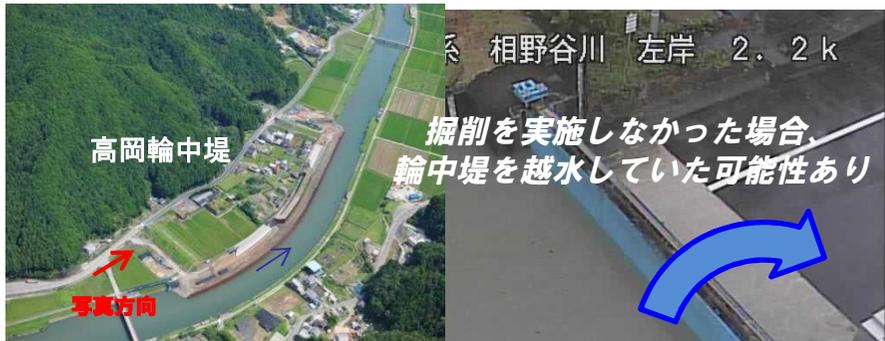
## 相野谷川 高岡地区(2.6k地点)

- 平成23年台風12号後、熊野川本川の河道掘削約140万m<sup>3</sup>を実施。(平成26年度末時点)
- 相野谷川では、紀宝町3地区(鮎田(ふなだ)、高岡、大里)において輪中堤等を整備(平成17年完成)
- 河道掘削の効果により支川相野谷川の水位が約1.2m低下。(2.6k付近)
- 河道掘削に加え、これまで整備してきた3地区(鮎田、高岡、大里)の輪中堤などの整備効果により約190戸の家屋浸水を回避。

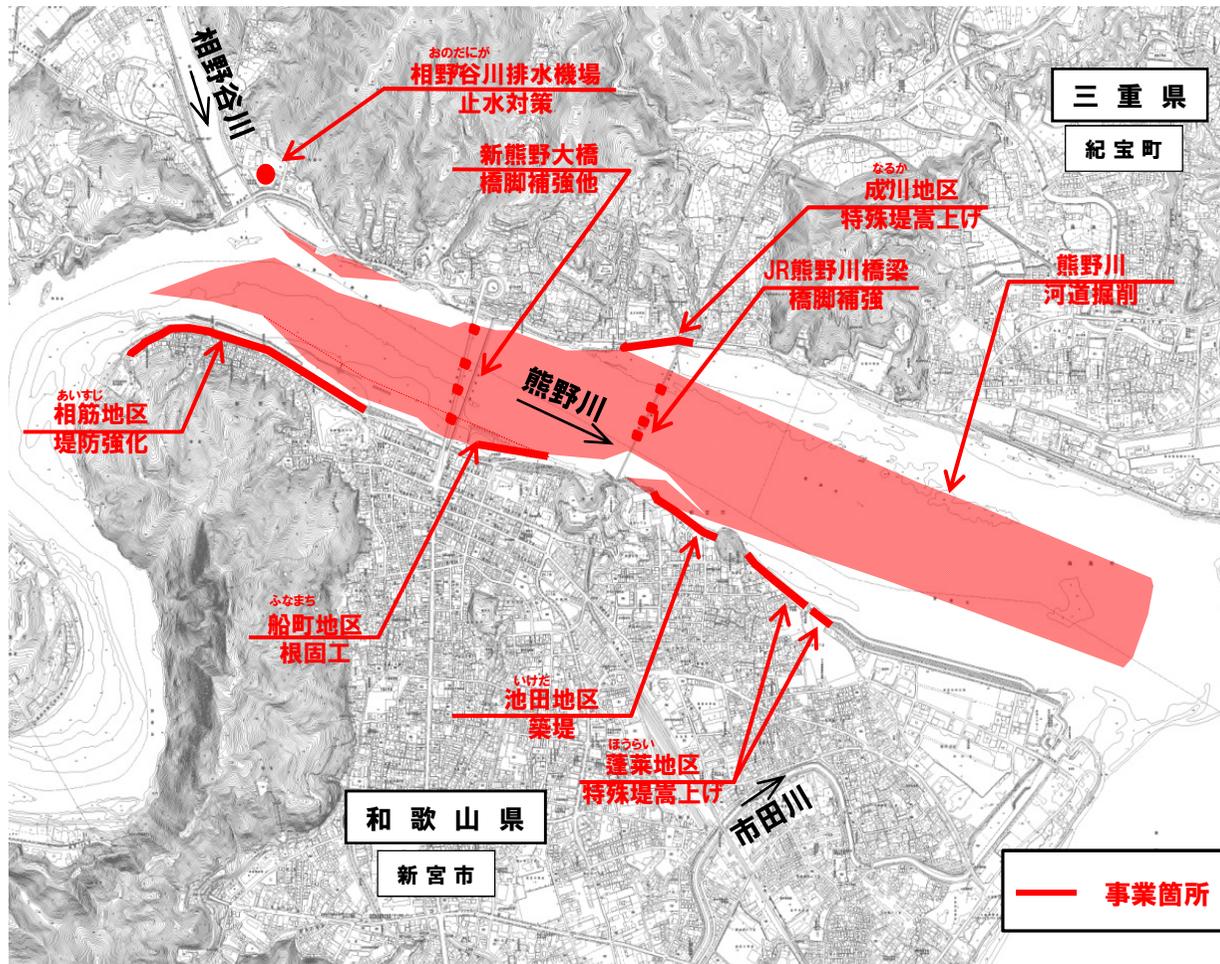
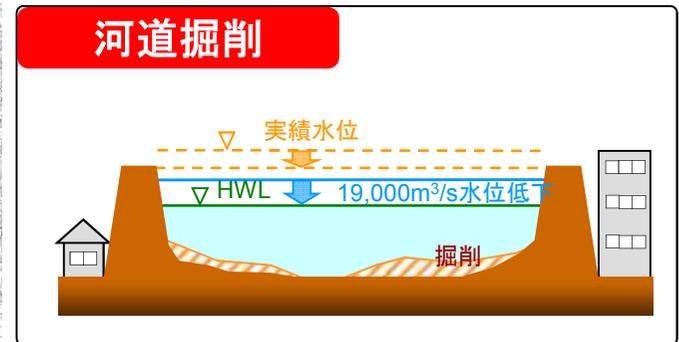
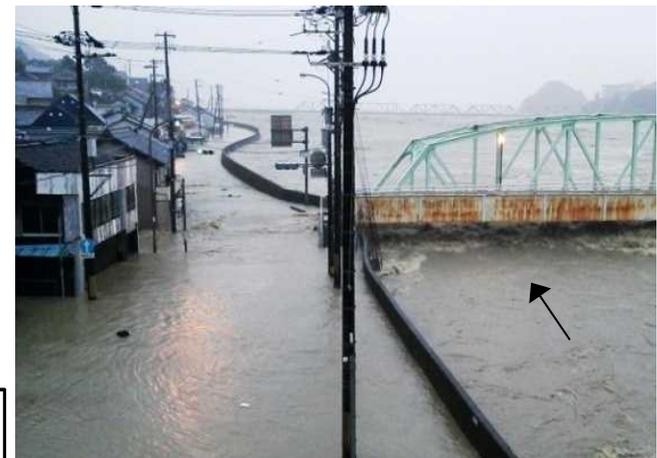
- 平成23年台風12号災害を踏まえ、河川激甚災害対策特別緊急事業(H23～H28)を実施中。
- 本事業では計画規模の洪水(19,000m<sup>3</sup>/s)を安全に流下させる河道掘削等の対策を実施。

成川地区における堤防越水による浸水 (Flooding in the Naruga District due to embankment overtopping)
