# 円山川下流域浸水実績図『平成16年10月台風23号』

### 一般被害の状況

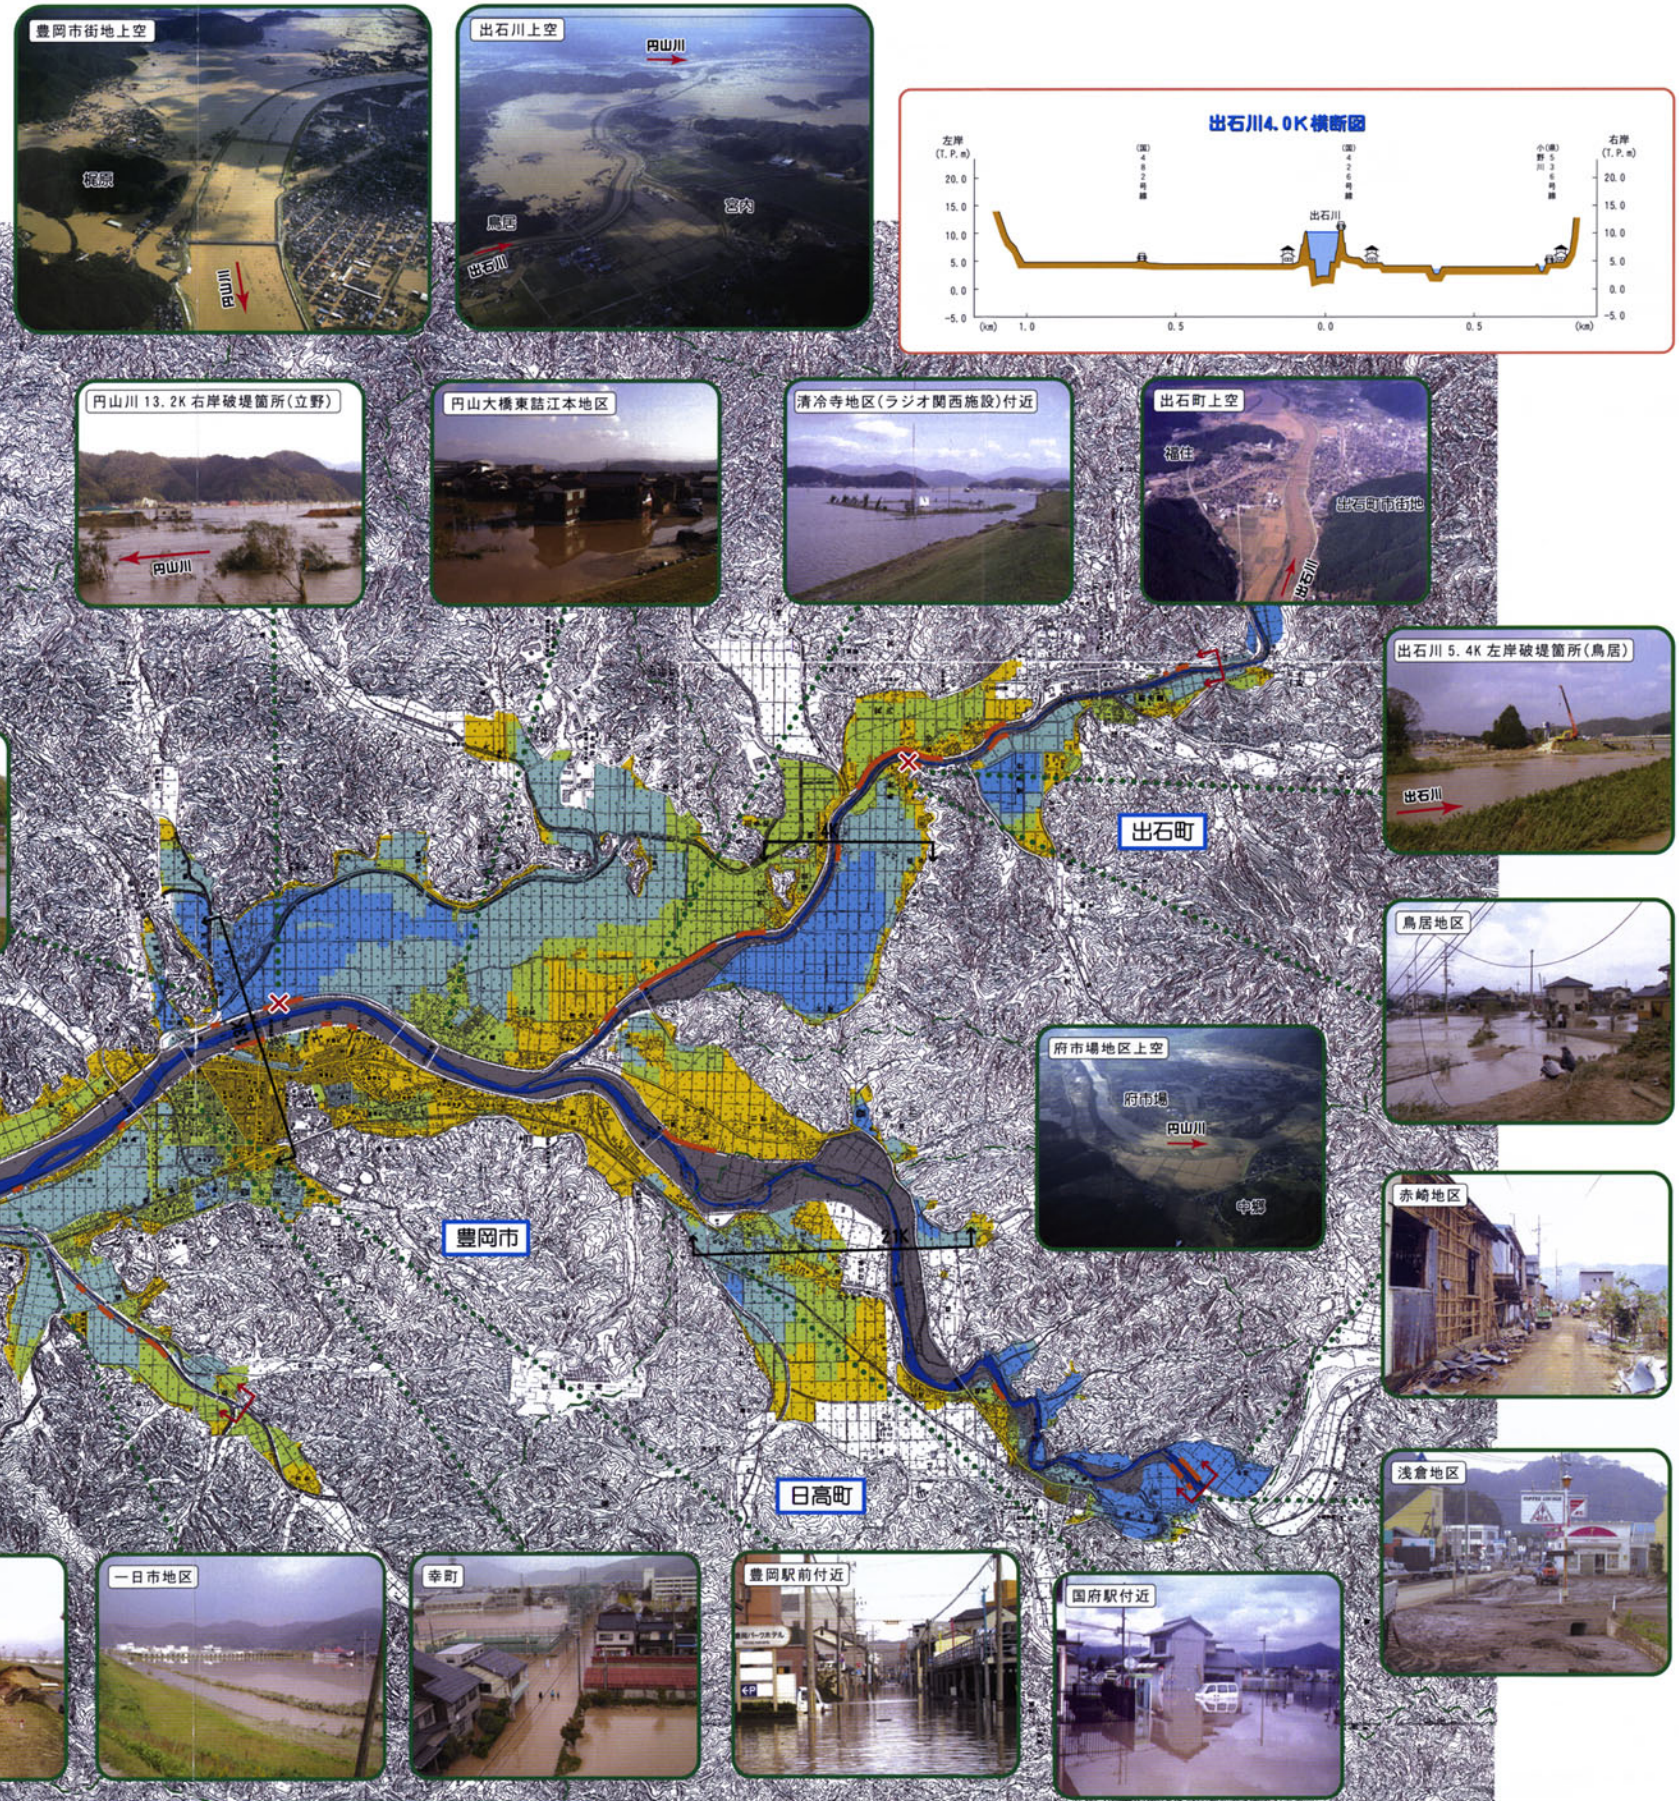
**浸水深のランク**

- 5.0m以上の区域
- 2.0~5.0m未満の区域
- 1.0~2.0m未満の区域
- 0.5~1.0m未満の区域
- 0.5m未満の区域

**破堤箇所** (Red X)

**越水箇所** (Red line)
