課題・論点に対する今後の対応 (橋梁分野)

耐震補強の効果の検証

ロッキング橋脚を有する橋梁の落橋

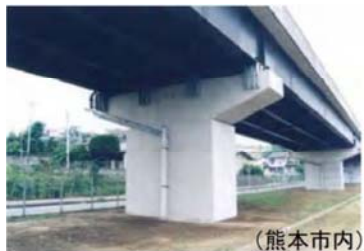
写真-3 国道3号 跨線部
(熊本市内)

国道3号の橋梁では、耐震補強の実施により、損傷は限定的であった。

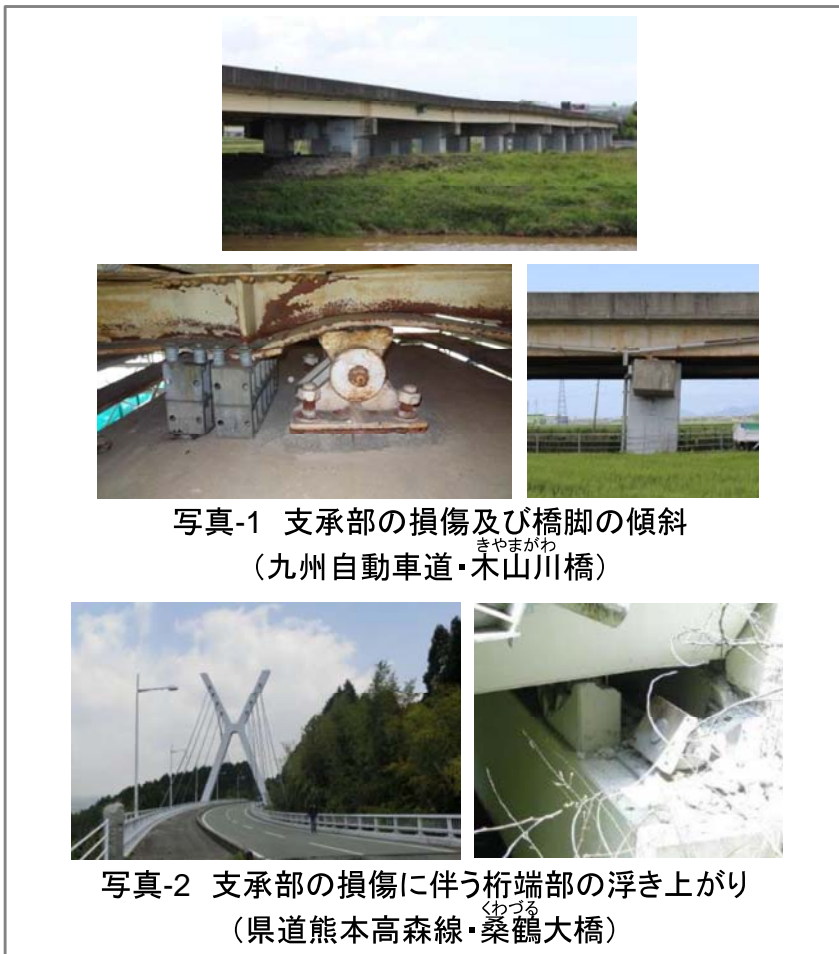
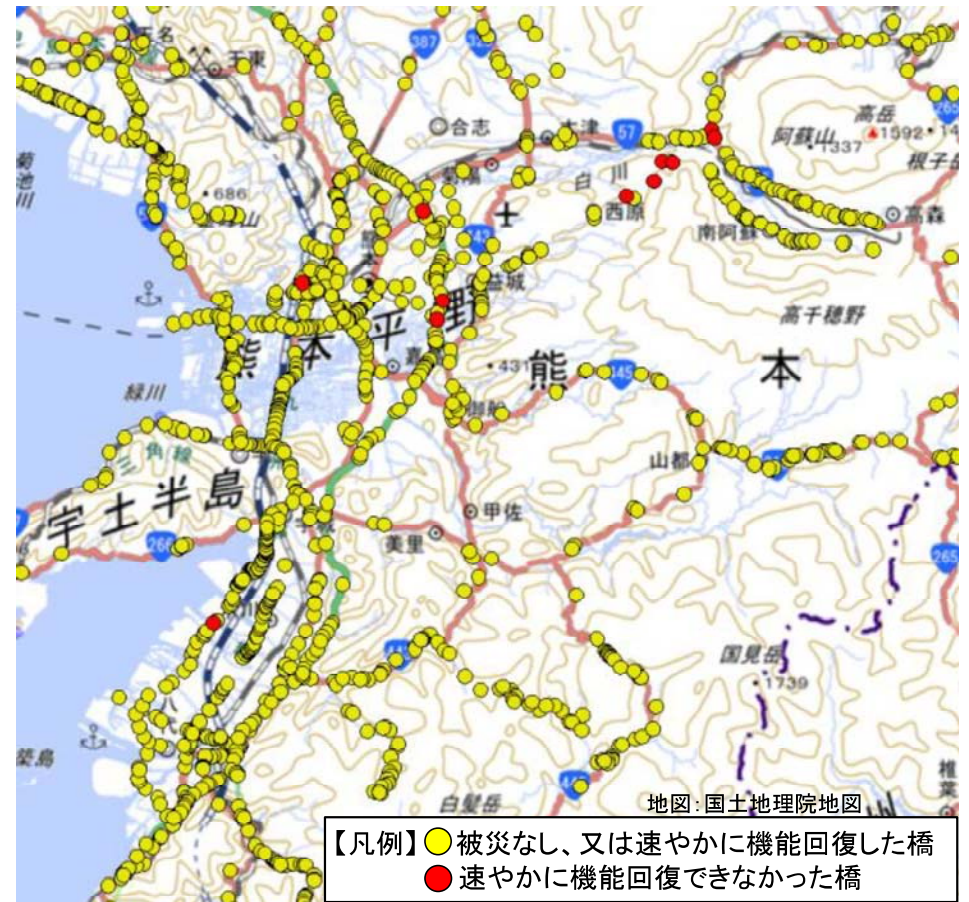
図-1 緊急輸送道路の橋の耐震性能の発揮状況
(熊本県内で震度6弱以上を観測した主な地域)

- 熊本県内、大分県内の震度6弱以上を観測した地域における緊急輸送道路において、速やかに機能を回復するという目標を達成できなかった橋が12橋あり、緊急輸送等の大きな支障となった。
- これまで取り組んできた耐震補強により、落橋しないための対策は完了※していたものの、速やかに機能を回復するための対策が十分でなかったこと等が原因と考えられる。
- 今後、緊急輸送道路等の重要な橋について、被災後速やかに機能を回復できるよう耐震補強を加速化する必要がある。

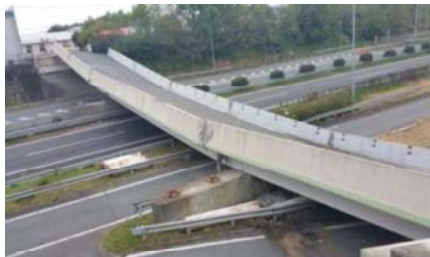
写真-2 横変位拘束構造の破壊、落橋
(県道小川嘉島線・府領第一橋)

- 熊本県内の高速道路を跨ぐ跨道橋において、4橋が被災し、このうち1橋が落橋した。
- 落橋した橋は、上下端がヒンジ構造の複数の柱で構成され、単独では自立せず、水平方向の上部構造慣性力を支持することができない特殊な橋脚(ロッキング橋脚)を有する橋であった。
- 同橋は、耐震設計基準に準拠して橋台部に横変位拘束構造が追加設置されていたが、大きな地震力により横変位拘束構造が破壊され、上部構造の水平変位を制限することができなくなり、さらに、上部構造の水平変位に伴い、中間支点の鉛直支持を失い落橋に至ったと考えられる。
- 同様の構造は大地震時に落橋に至る可能性があるため、適切な補強又は撤去を行うことが必要。
