# 平成28年度 紀の川流域懇談会

## 紀の川水系河川整備計画に基づく事業等の進捗点検 に関する報告

近畿地方整備局

## 工事状況に関する報告

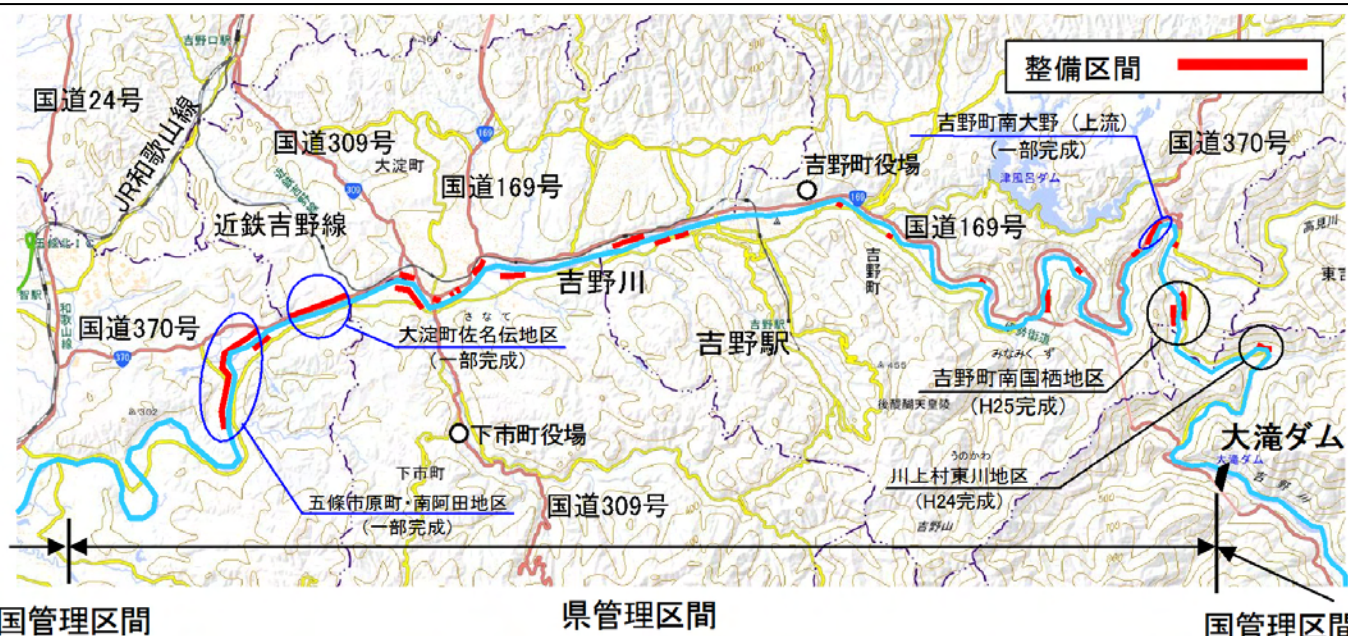
背景地図出典: 国土地理院 電子国土Web ▲ 整備箇所位置図 出典: 紀の川(吉野川)水系河川整備計画 (平成22年3月) 奈良県

点検項目	洪水調節施設の整備	
観点・指標	<p>【観点】 大滝ダム下流の流下能力状況</p> <p>【指標】 ダムの放流量</p>	<p>大滝ダムの防災操作図</p>
進捗状況 (1. 洪水調節施設の整備状況)	<p>(現況)</p> <ul style="list-style-type: none"> <li>大滝ダムの下流の河道整備状況を考慮し、平成25年度の管理開始から洪水時の最大放流量については1,200m<sup>3</sup>/sとしており、平成25年9月の台風18号、平成26年8月の台風11号、平成27年7月の台風11号において防災操作を実施した。</li> </ul>	
その他	<p>(現況)</p> <p>○奈良県管理区間</p> <ul style="list-style-type: none"> <li>大滝ダム下流の吉野川 (紀の川) の奈良県管理区間では、河道の流下能力が不足している箇所や川沿いの低い地域に家屋が点在していること等により、洪水による浸水被害が発生していることから、国管理区間に影響がない範囲で、順次築堤等の整備を奈良県で実施している。</li> <li>平成25年度は吉野郡南国栖、五條市南阿田、大淀町佐名伝において約0.6kmの整備を実施し、吉野郡南国栖において整備が完了した。</li> <li>平成26年度は大淀町佐名伝において約0.3kmの整備を実施した。</li> <li>平成27年度迄に、五條市南阿田及び大淀町佐名伝において約0.4kmの整備を実施した。</li> </ul>

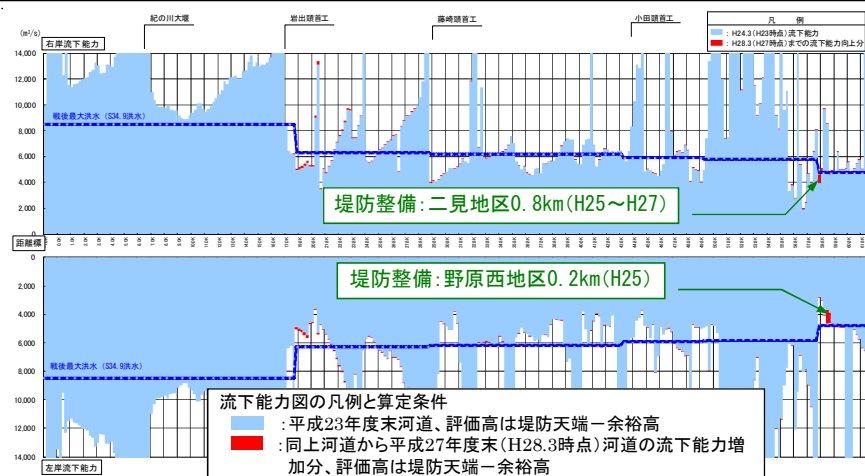
▲ 整備計画策定前と平成28年3月時点の流下能力

点検項目	河道の整備
観点・指標	<p>【観点】 堤防の整備状況</p> <p>【指標】 堤防の整備箇所・整備延長、(堤防整備前後の) 流下能力</p>
進捗状況 (2. 河道の整備状況)	<p>【堤防整備】</p> <ul style="list-style-type: none"> <li>平成27年度現在、二見地区・野原西地区・九度山地区の堤防整備を実施中である。</li> </ul> <p>【堤防整備延長】</p> <ul style="list-style-type: none"> <li>○平成25年度は、以下の整備を実施した。             <ul style="list-style-type: none"> <li>二見地区 : 整備延長1.7kmのうち、上流0.1kmを整備</li> <li>野原西地区 : 整備延長1.0kmのうち、上流0.2kmを整備</li> <li>九度山地区 : 用地調査に着手</li> </ul> </li> <li>○平成26年度は、以下の整備を実施した。             <ul style="list-style-type: none"> <li>二見地区 : 整備延長1.7kmのうち、前年度整備下流端から上流0.3kmを整備</li> <li>野原西地区 : 事業用地の一部を取得</li> <li>九度山地区 : 事業用地の一部を取得</li> </ul> </li> <li>○平成27年度は、以下の整備を実施した。             <ul style="list-style-type: none"> <li>二見地区 : 整備延長1.7kmのうち、前年度整備下流端から上流0.4kmを整備</li> <li>九度山地区 : 事業用地の一部を取得</li> </ul> </li> </ul>
点検結果	引き続き、上下流バランス等を考慮し、段階的に整備を進める。
その他

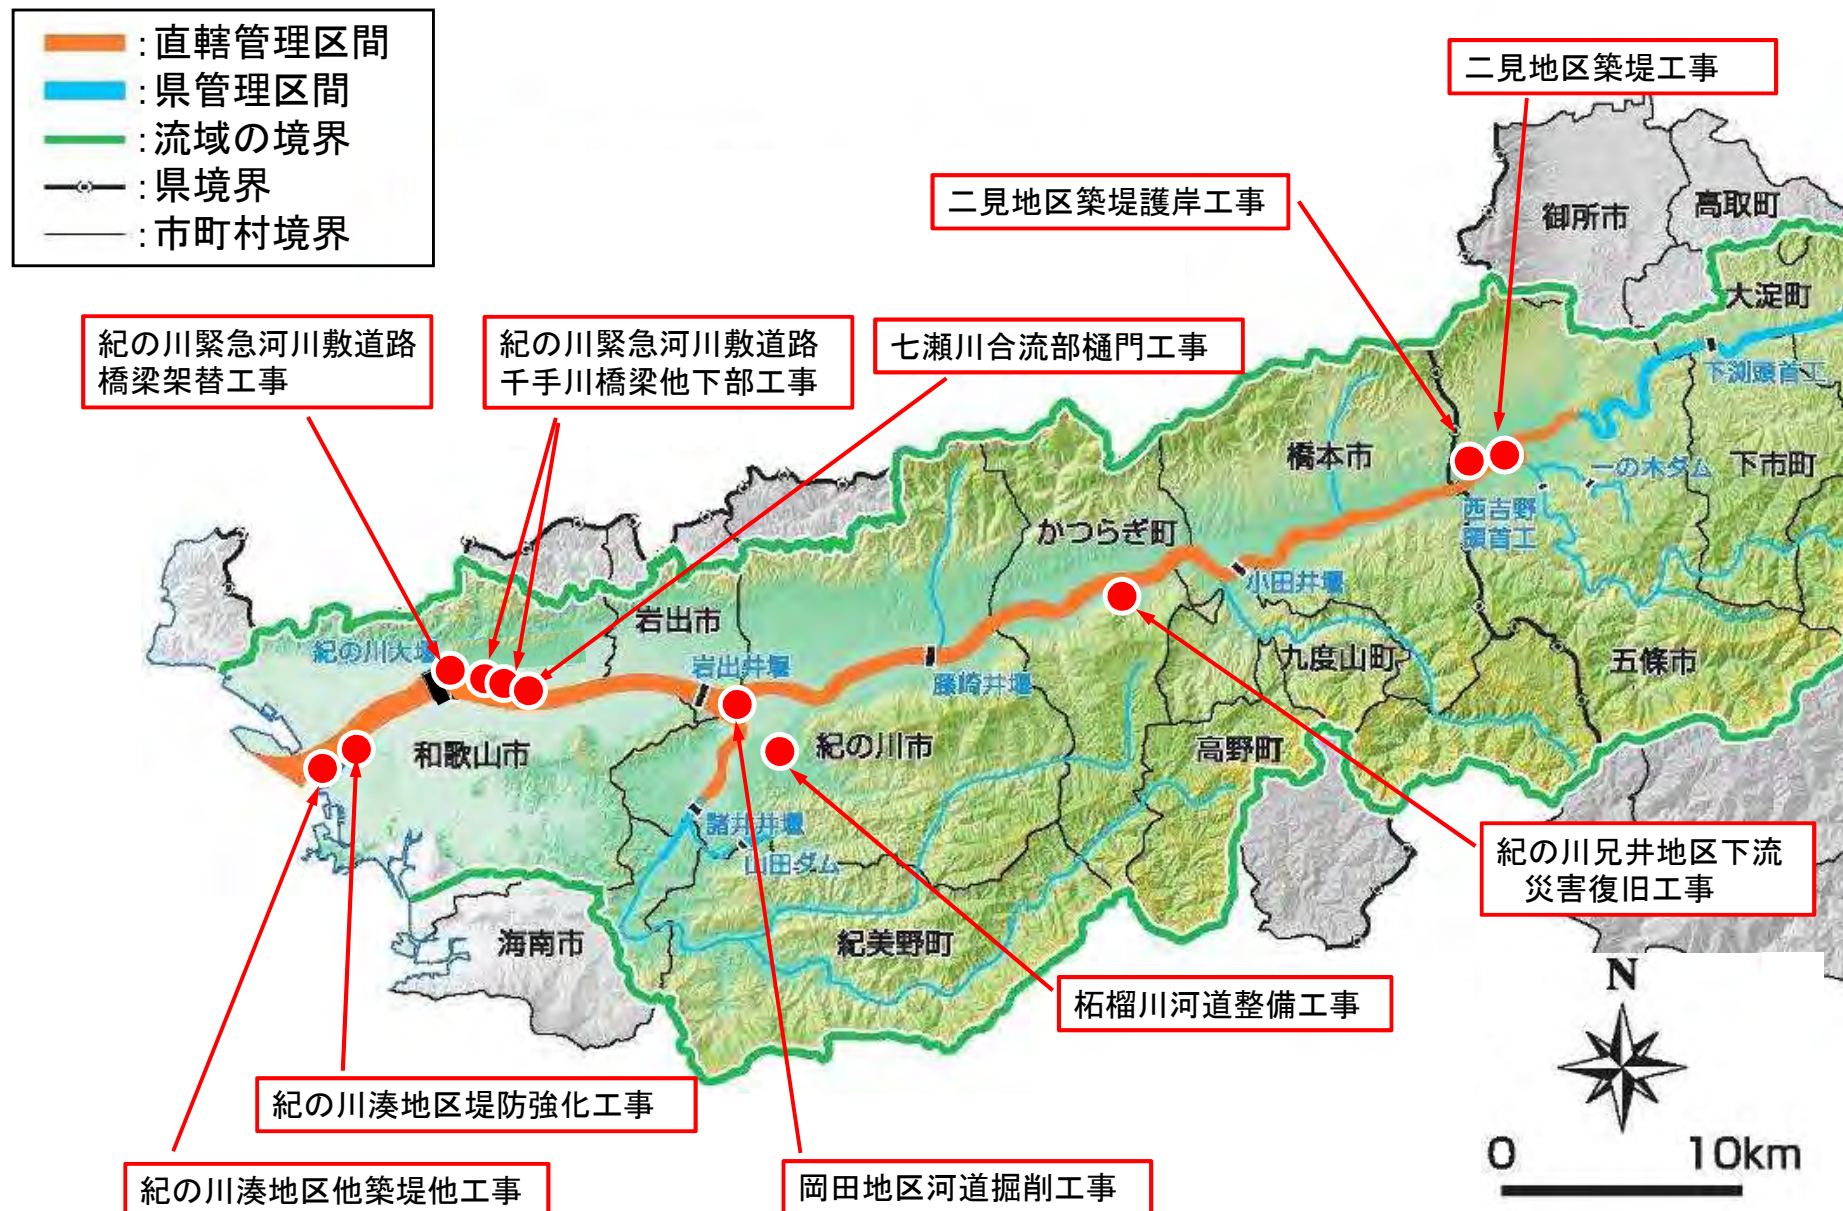
・平成27年度は以下の位置図に示す箇所において改修工事等を実施しました。

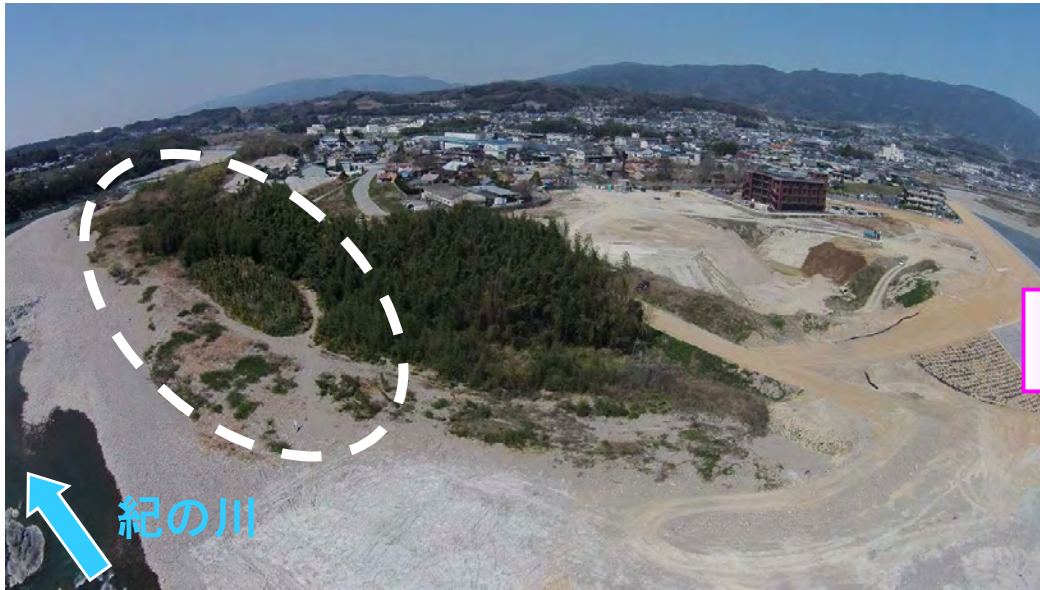
二見地区施工前

- ・治水安全度、人口、資産の状況、土地利用状況等を踏まえ、二見・野原地区（五條市）の無堤部対策（築堤護岸、用地取得）を推進しています。
- ・平成27年度は、二見地区の築堤や護岸工事を実施しました。

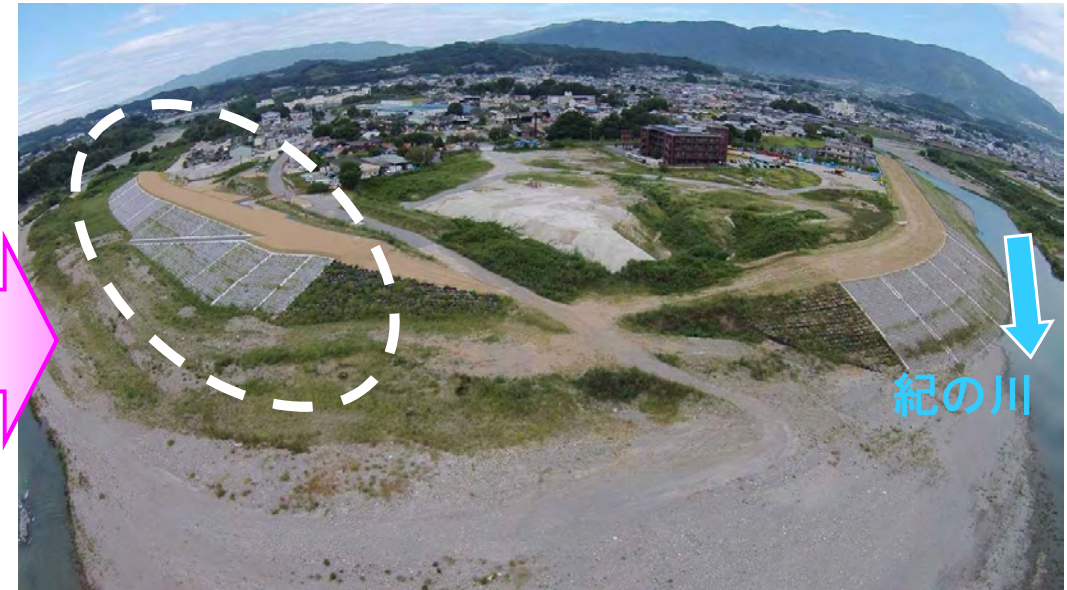
二見地区施工後

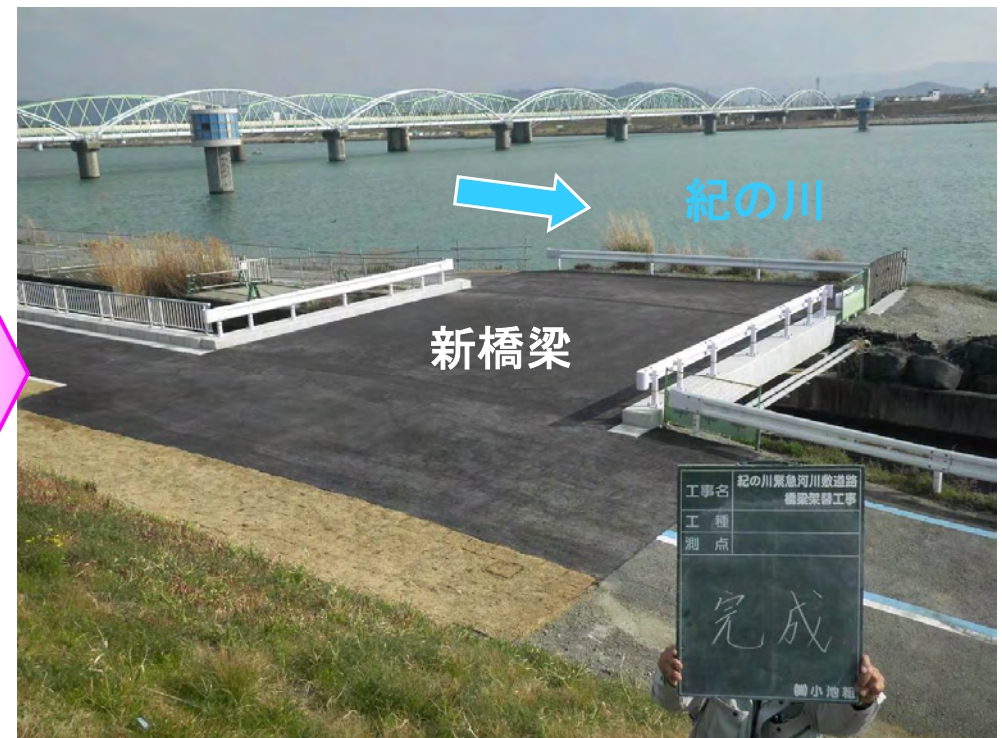
- ・河川敷を利用した地震発生時の避難ルート及び救援・災害復旧資材等の輸送ルートとして、緊急河川敷道路を整備中です。
- ・平成27年度は、緊急河川敷道路の橋梁架替工事を2箇所で行いました。

施工前

施工後

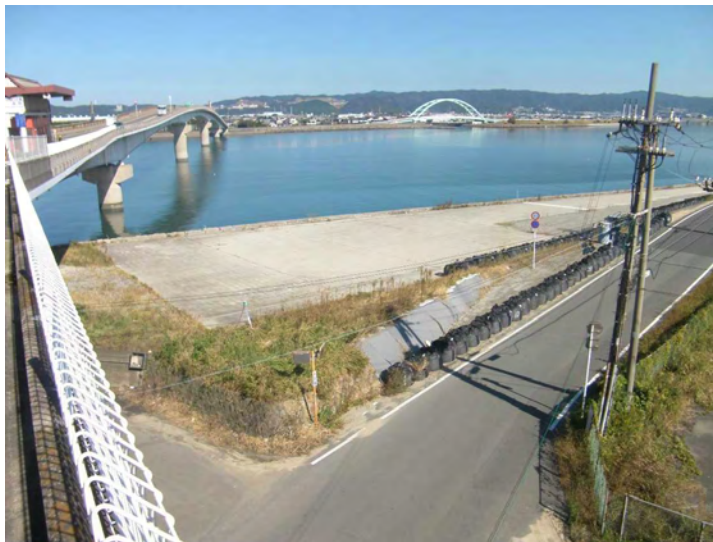
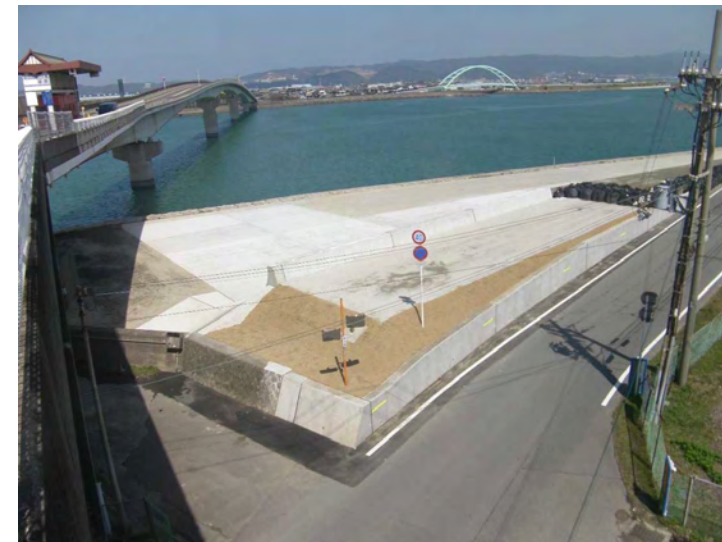
- ・堤防の構造物としての安全性を確保するため、堤防の強化工事を実施しています。
- ・平成27年度は、湊地区において、堤防強化工事として堤防基礎地盤の締固め改良工事を実施し、築堤工事として既設の脆弱堤防をパラペット（波返し）堤防に改良しました。

施工前

施工後

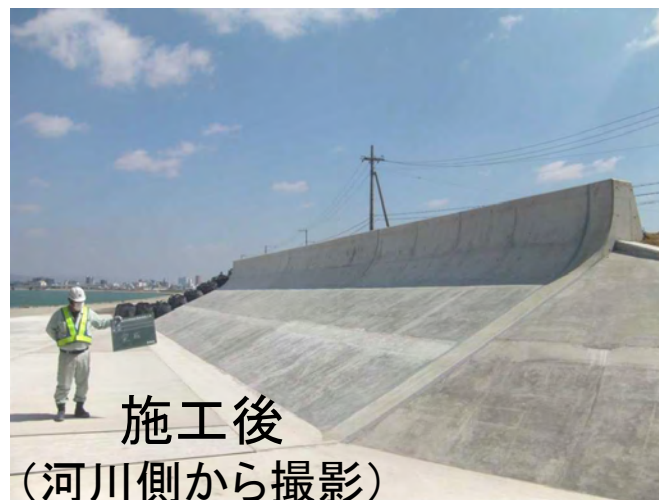
築堤部（パラペット）  
の標準断面図

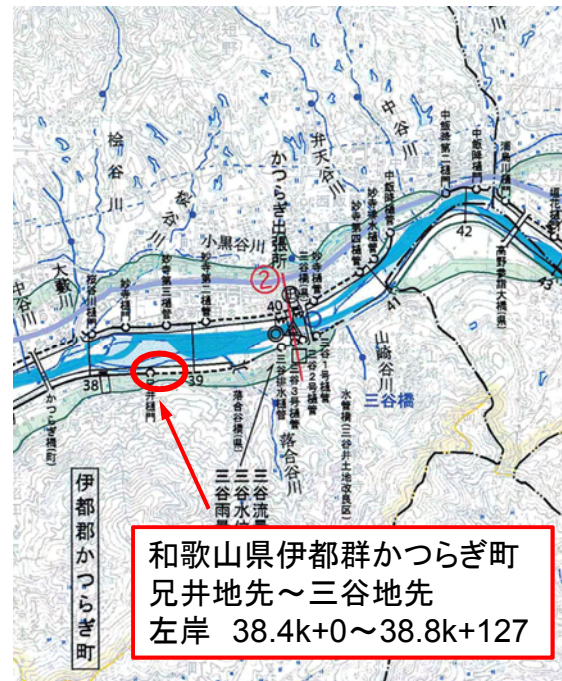
和歌山県伊都郡かつらぎ町  
兄井地先～三谷地先  
左岸 38.4k+0～38.8k+127

施工前

施工後

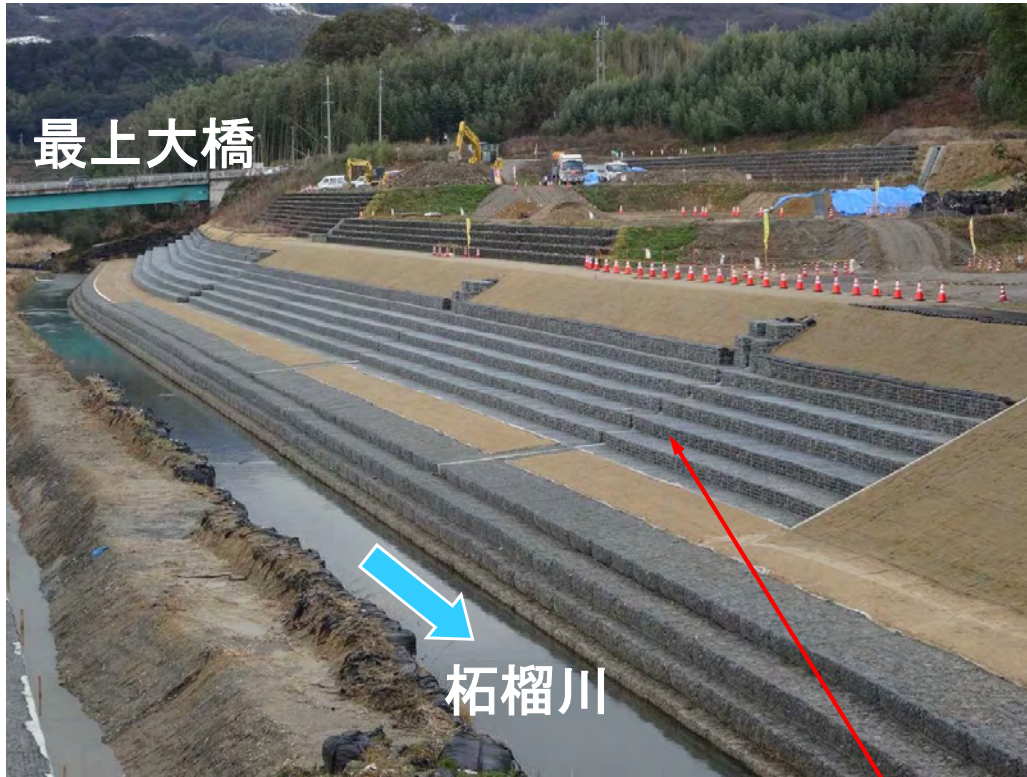
柘榴川施工状況

- ・貴志川支川の柘榴川は、地すべり地区の末端に存在していることから、地すべり対策と河道整備の事業を一体化して実施しています。
- ・平成27年度は、最上大橋下流左岸の下記の場所において、地すべり防止と護岸整備を兼ねた鋼製枠カゴを施工しました。
