第7節 内水対策

第8節 高潮・津波の現状

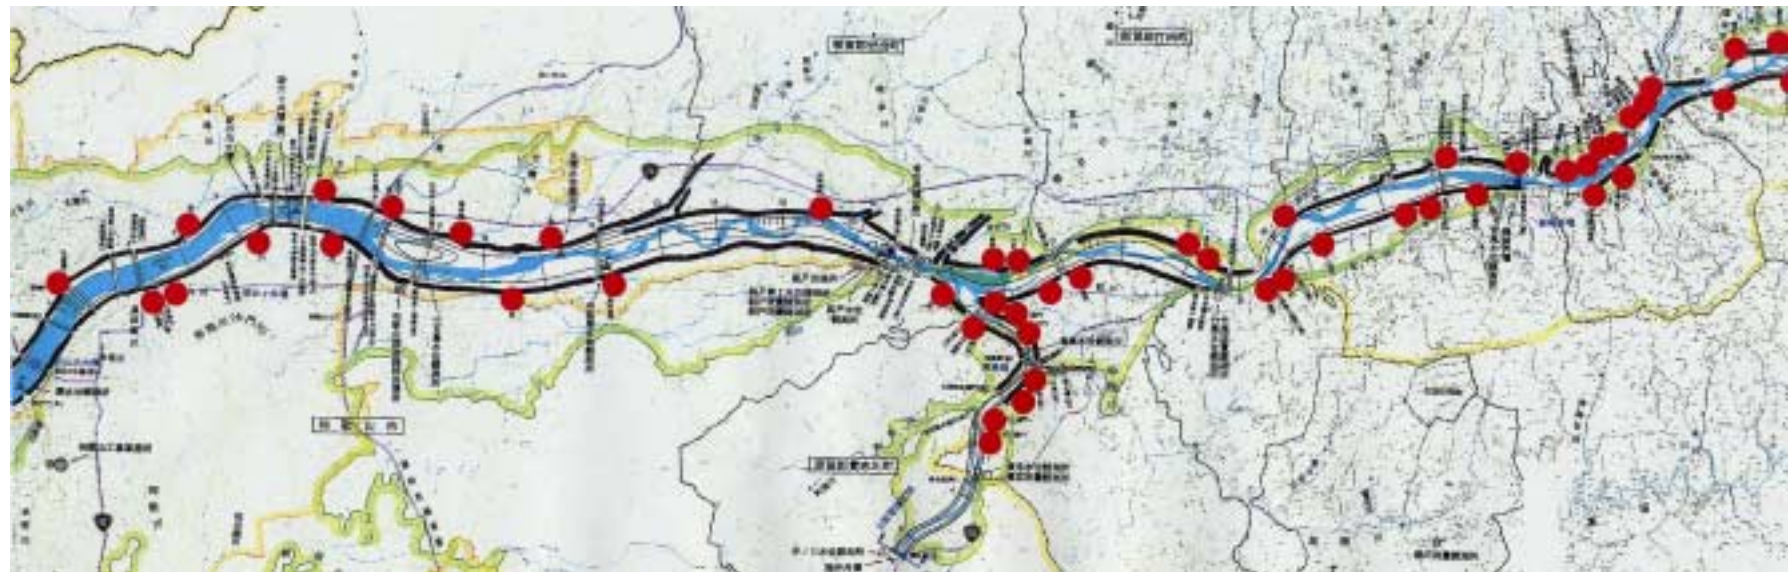
樋門・樋管

直轄管理は、野崎樋門ほか110ヶ所。

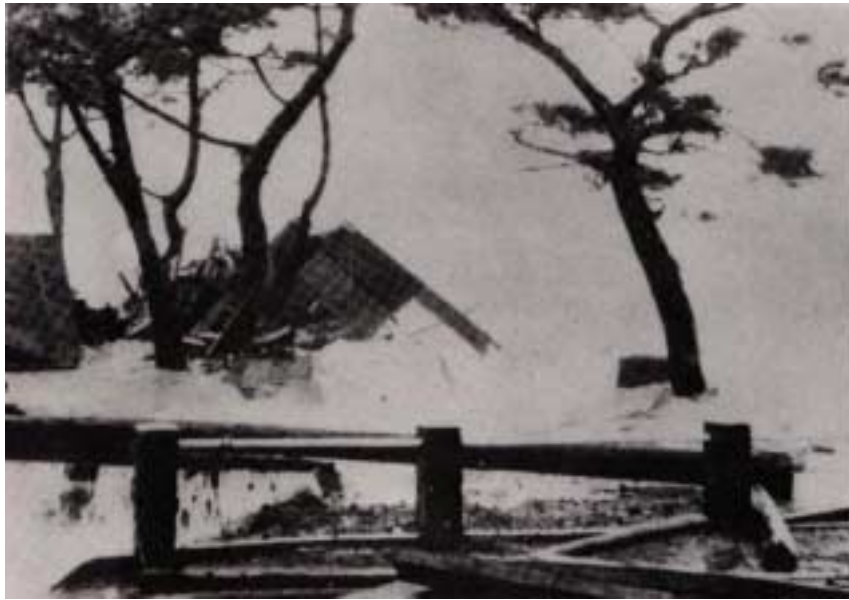
S36.9第二室戸台風
和歌山市和歌浦片男波海岸付近

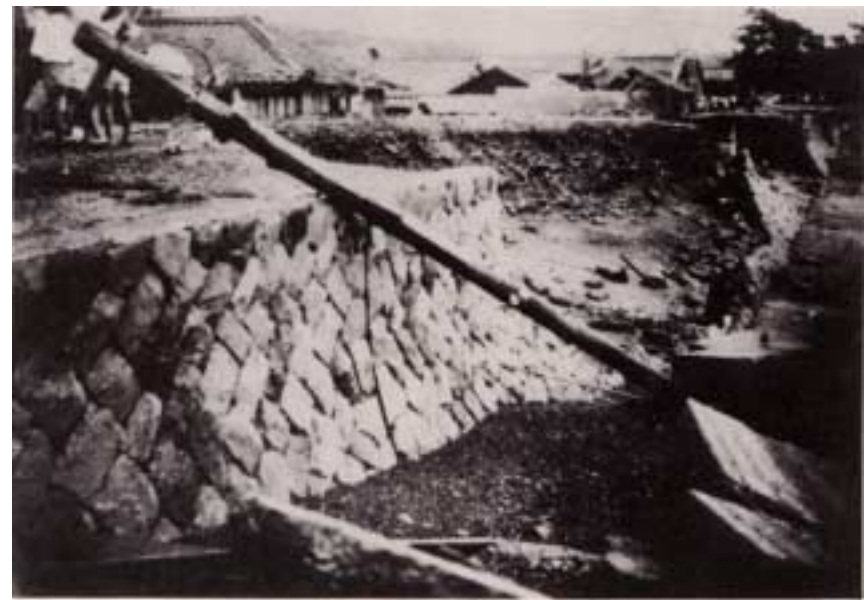
S25.9ジエソ台風
日高郡印南町印南付近 海岸

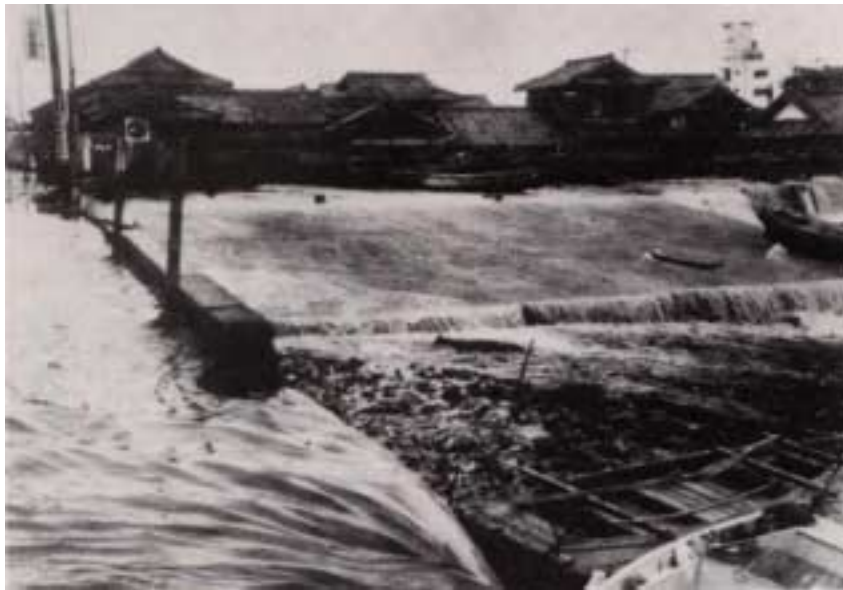
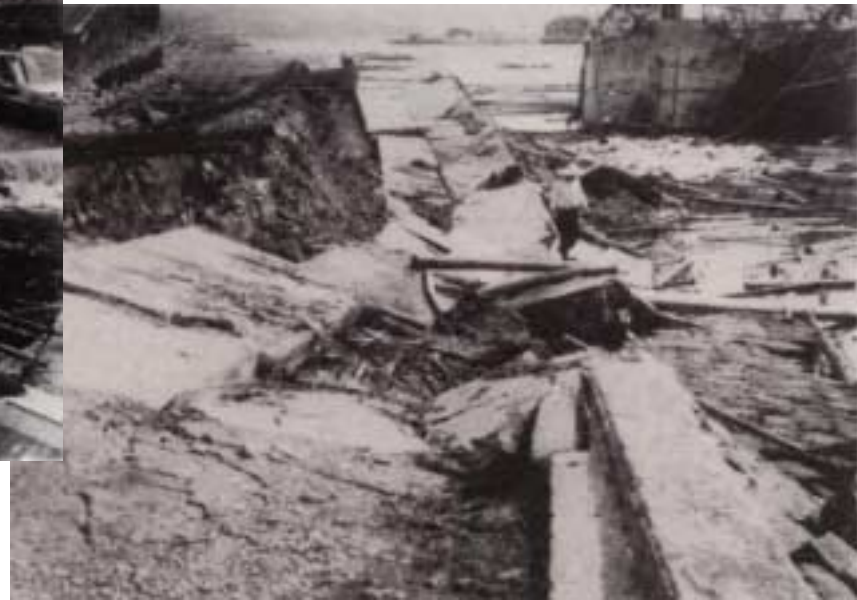
白浜町白浜

田辺市新庄町付近

写真はチリ地震津波のもの

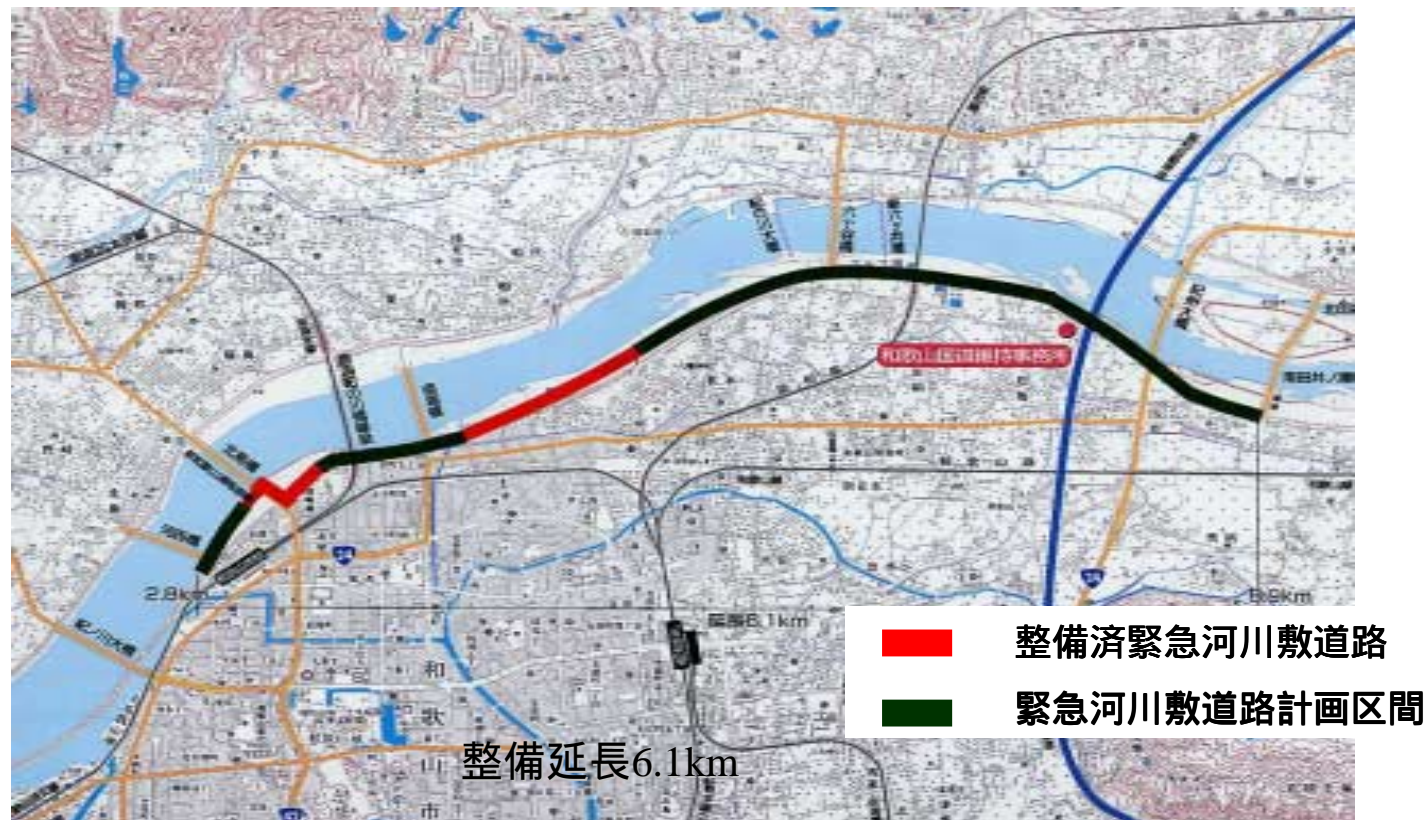
緊急用河川敷道路

阪神・淡路大震災を教訓に、紀の川では地震等の災害時の災害復旧車両の専用道路として復旧資材や救援物資の輸送路として緊急河川敷道路を整備しています。
