# 大腸菌群数の現状(縦断変化)

# 大腸菌群数の現状(経年変化)

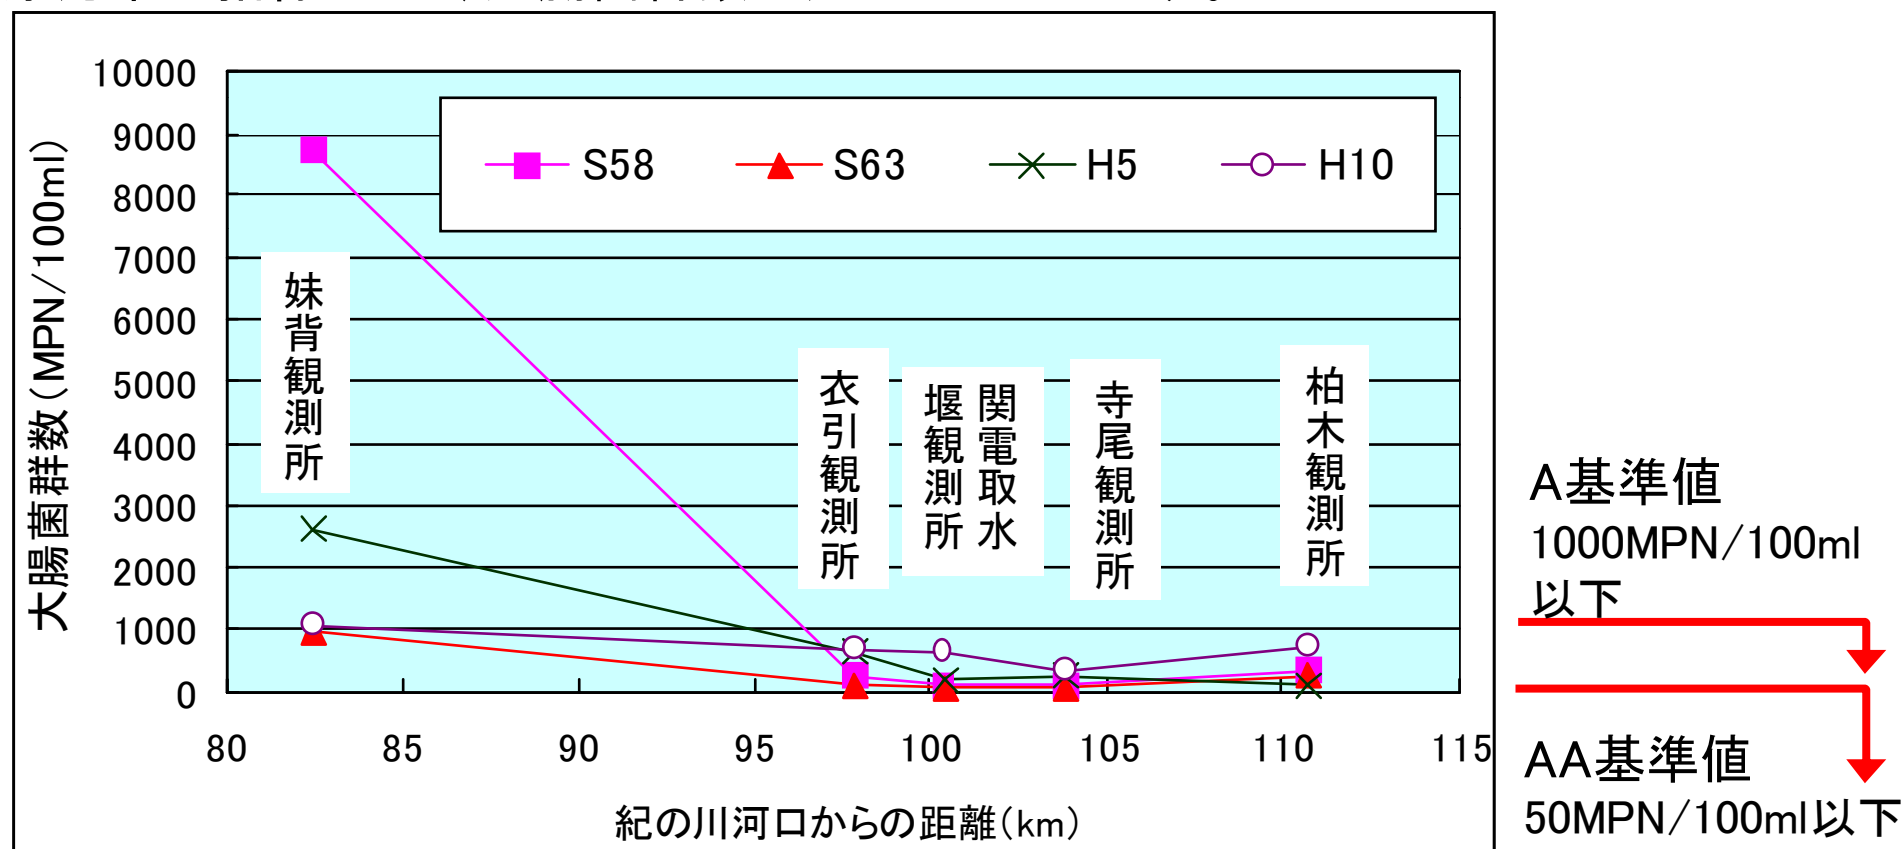
大腸菌は人畜のし尿に存在しますが、大腸菌自身に病原性はなく、検出＝危険な水というわけではありません。しかし、病原性細菌はし尿の中に存在することから、し尿汚染の指標として、大腸菌群数が用いられています。

環境基準値を上回っています。下流に進むほど、大きな値も示しています。

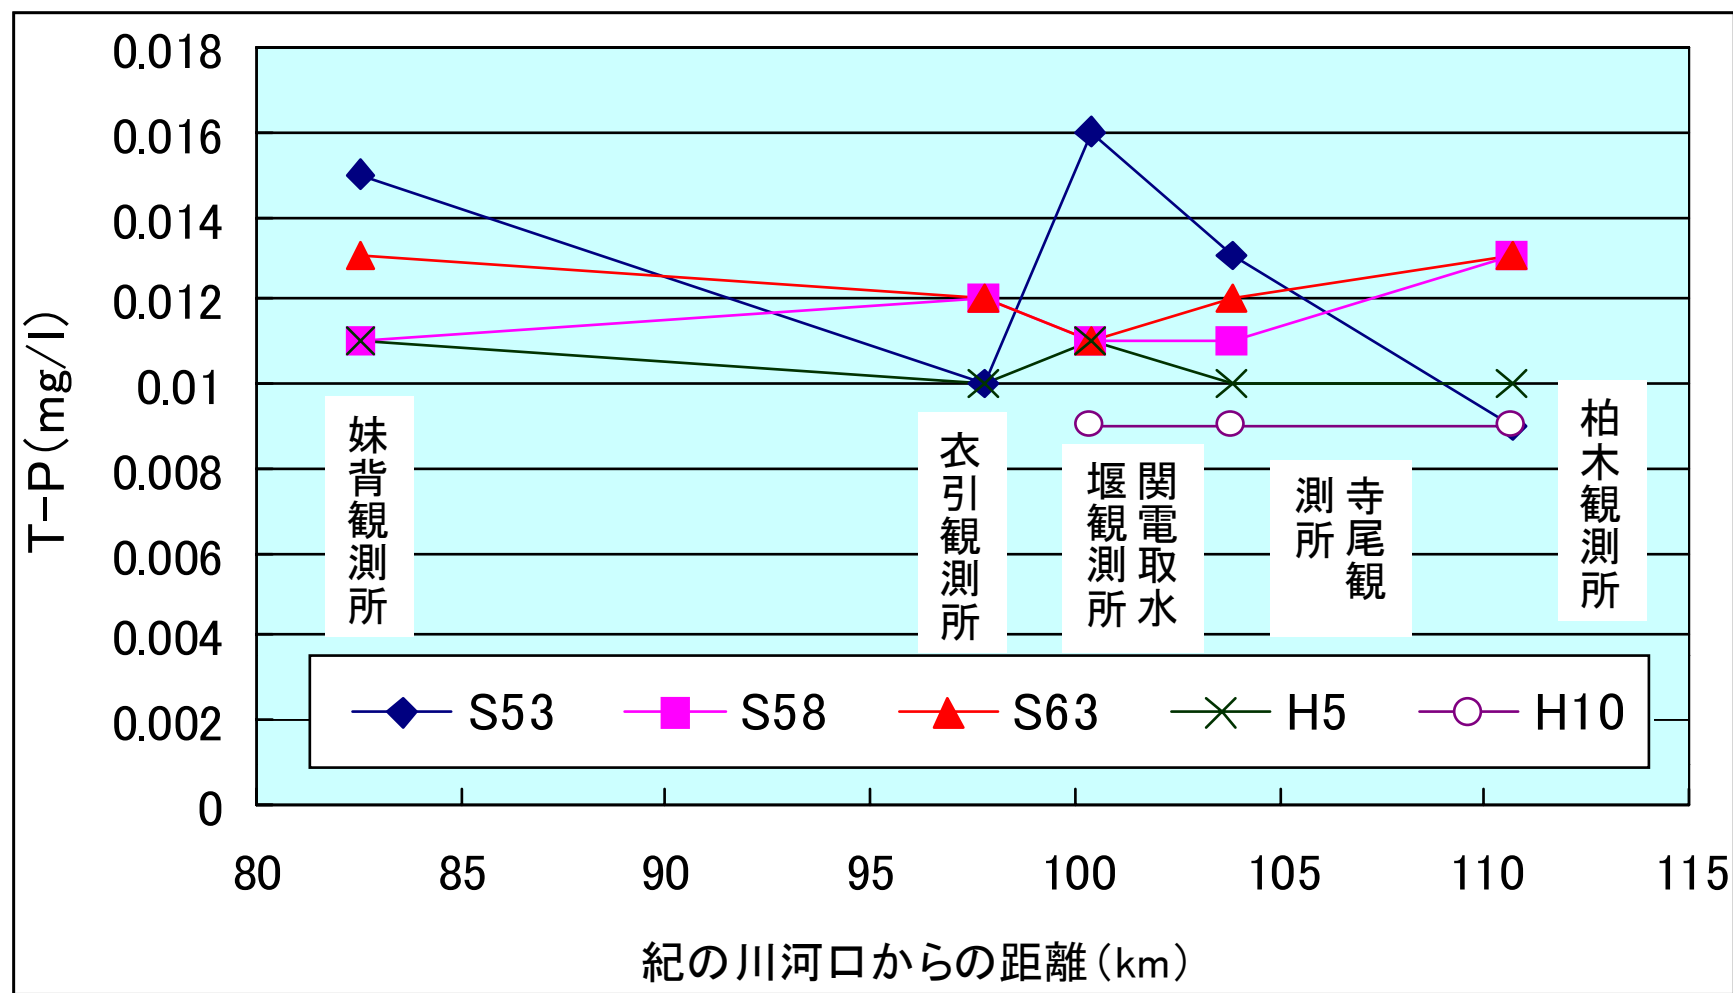
# T-Pの現状(縦断変化)

T-P(total phosphorus: 全リン)

水中に含まれる全てのリン化合物を指します。

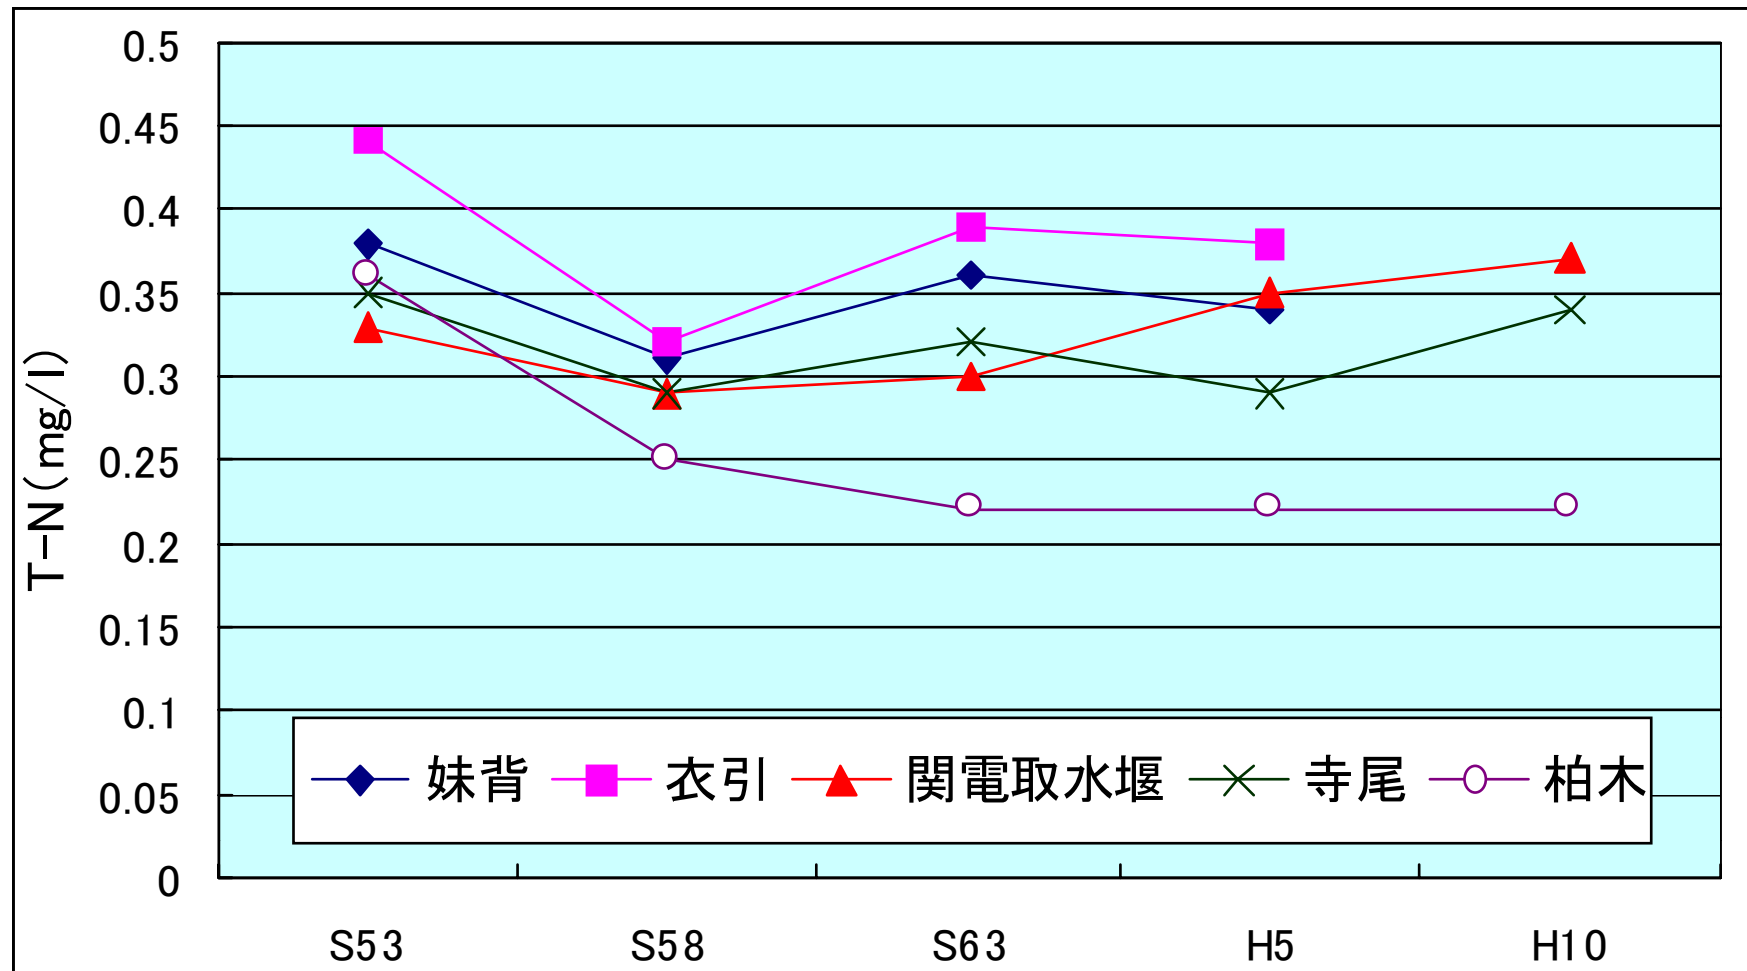
# T-Nの現状(経年変化)

ダム本体工事  
着手(S63)

本体コンクリート  
打設開始(H8)
